TRIBUNALE DI PALERMO

RELAZIONE DI CONSULENZA TECNICA DI UFFICIO NELLA ESECUZIONE

LOTTO 2

APPARTAMENTO SITO IN PALERMO, VIA EGERIA, N.9, PIANO PRIMO, ISCRITTO AL N.C.E.U. CON IL

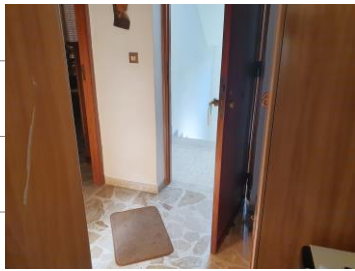
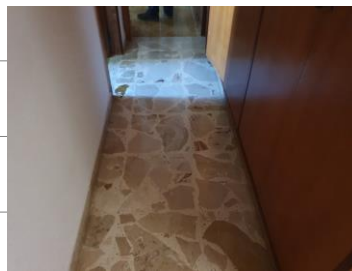
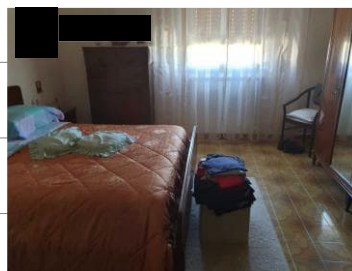
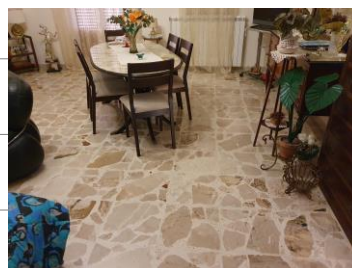
L'immobile si compone di due vani, una cucina, un w.c., due disimpegni e un balcone attestante lungo il prospetto principale del fabbricato (v. All. n. 16).

L'immobile presenta pavimentazione in mattoni in cemento e scaglie di marmo ad eccezione della cucina e del w.c. che presentano pavimentazione in piastrelle di ceramica. Le pareti interne risultano intonacate e tinteggiate. Le pareti del bagno presentano rivestimento in piastrelle (v. All. n. 15).

Gli infissi interni sono realizzati in legno. Gli infissi esterni risultano costituiti con struttura in alluminio e vetrocamera (v. All. n. 15).
