TRIBUNALE DI PALERMO
SEZIONE VI
CIVILE ESECUZIONI IMMOBILIARI

Procedura immobiliare esecutiva n. 106/2022 R.Es.
Promossa da "PALATINO SPV SRL c/n A +1

RELAZIONE DI CONSULENZA TECNICA DI UFFICIO

LOTTO UNICO: IMMOBILE SITO PALERMO
VIA CENTURIPPE N.56 PIANO TERZO
NCEU: F.38-p.lla 1555-sub 8

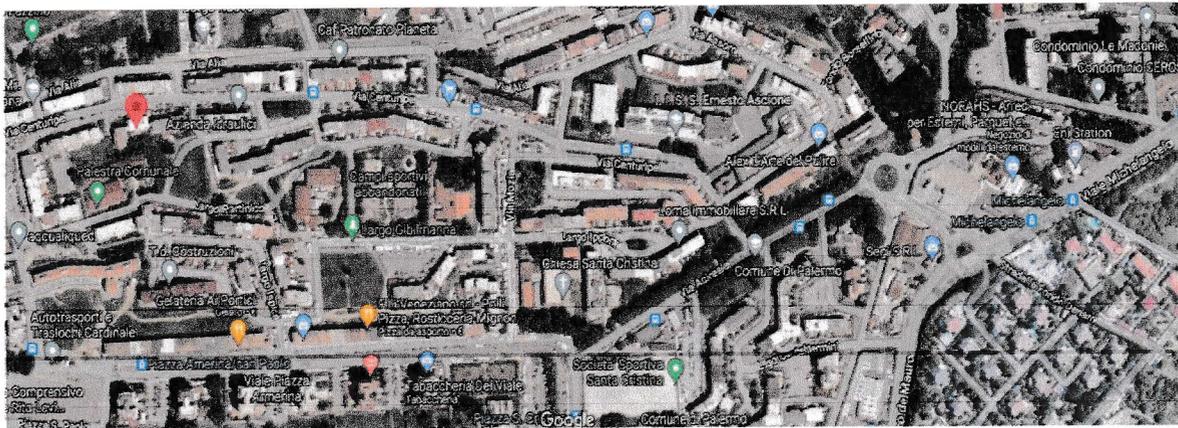
Sovrapposizione mappa catastale e fabbricato esistente (C.T. p.Illa 8537)

Il fabbricato di cui l'immobile fa parte non risulta catastato in Catasto Fabbricati.

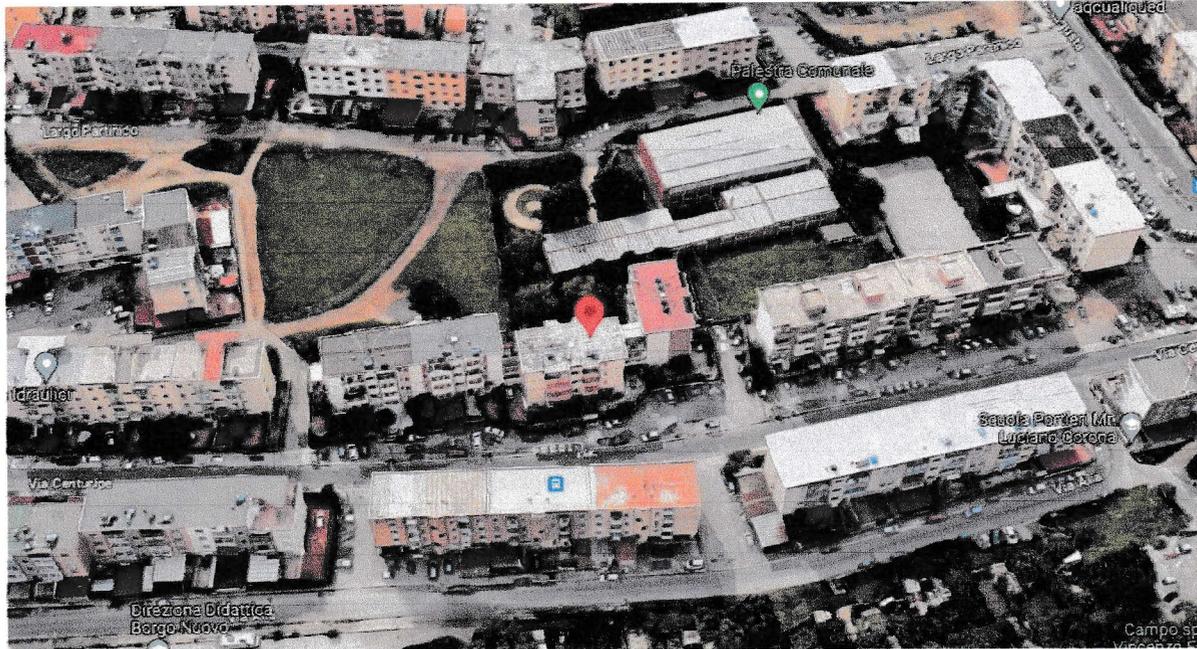
Individuazione del fabbricato

In generale il fabbricato dove è ubicato l'immobile pignorato, è in mediocri condizioni di manutenzione presentando in più zone tracce di umidità e scoloriture sul prospetto.

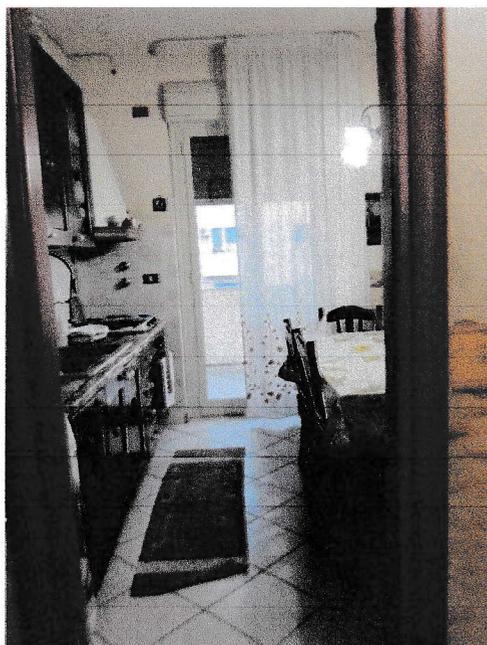
Cucina

Nel locale cucina, da planimetria di impianto, era presente un locale destinato a ripostiglio che è stato eliminato con la demolizione dei tramezzi realizzando un unico ambiente più ampio.

Dal raffronto tra la planimetria catastale e lo stato attuale dei luoghi si è rilevata una sola difformità relativa all'ampliamento del locale cucina mediante la demolizione di due tramezzi che delimitavano un ripostiglio.

La su descritta difformità può essere regolarizzata con la trasmissione di CILA tardiva che comporta per opere già realizzate in assenza di autorizzazione una sanzione pari a € 1.000,00 oltre diritti di istruttoria.

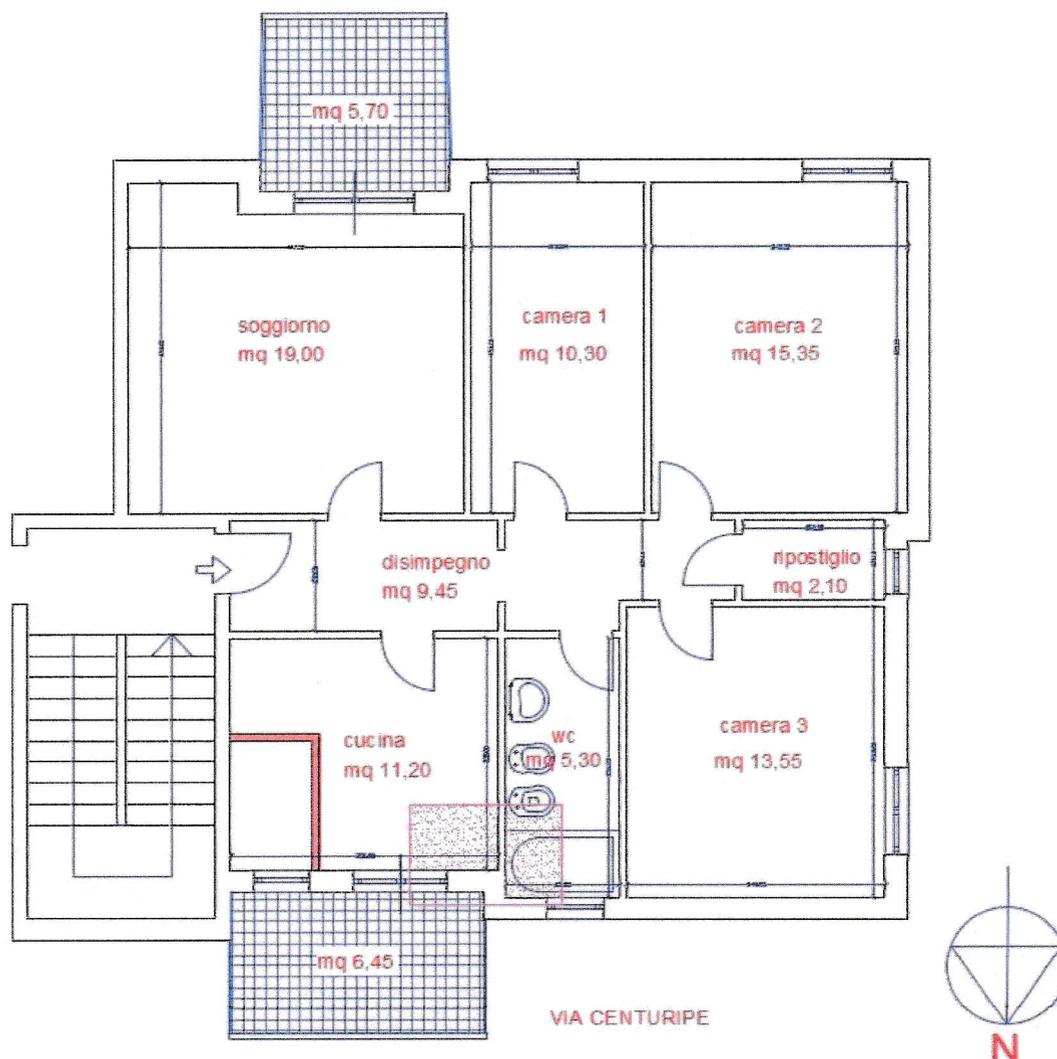
PLANIMETRIA STATO ATTUALE

L'immobile presenta una superficie utile interna (esclusi balconi) pari a mq 86,25 calcolata al netto dei muri perimetrali e di quelli interni di divisione; i balconi hanno una superficie di mq 6,45 e mq 5,70;

Locali	Superficie netta	esposizione	Altezza utile
Cucina	mq 11,20	nord	ml 2,90
Disimpegno	mq 9,45	-	ml 2,90
Soggiorno	mq 19,00	sud	ml 2,90
Camera 1	mq 10,30	sud	ml 2,90
Camera 2	mq 15,35	sud	ml 2,90
Camera 3	mq 13,55	nord	ml 2,90
bagno	mq 5,30	nord	ml 2,90
ripostiglio	Mq 2,10		ml 2,90
Balcone nord	Mq 6,45	nord	
balcone sud	mq 5,70	sud

La superficie commerciale corrisponde a mq 103,03
