TRIBUNALE DI PALERMO

N. R.G.Es. 393/2022

RELAZIONE DI CONSULENZA TECNICA

*LOTTO UNICO: Quota di proprietà di 1/1 di immobile sito in Villabate (PA) in via Cappellini n. 42/44, distinto in catasto nel comune di Villabate al **foglio 3 particella 155 sub 3***

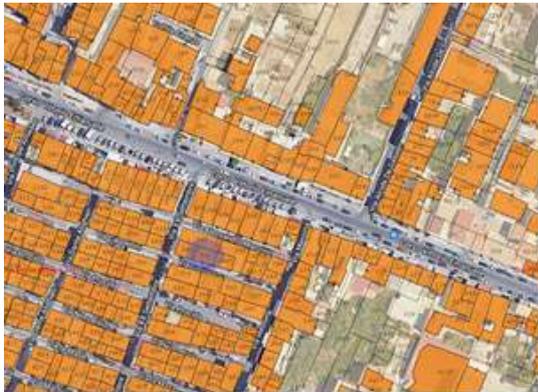
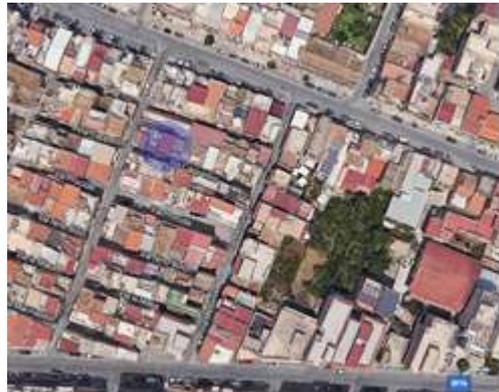
Nell'Estratto di Mappa Catastale l'immobile viene identificato con la corrispondente particella al Catasto Terreni: *Particella 545*. (cfr. all. n.3, 7)

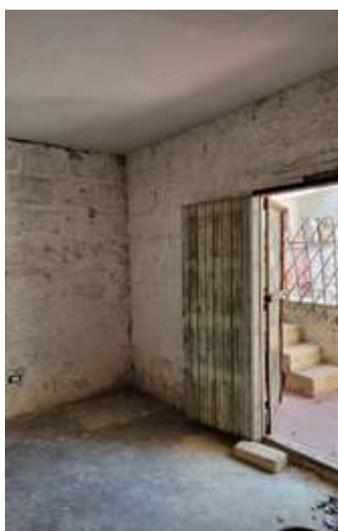
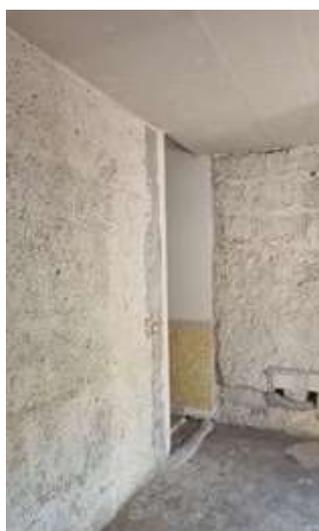
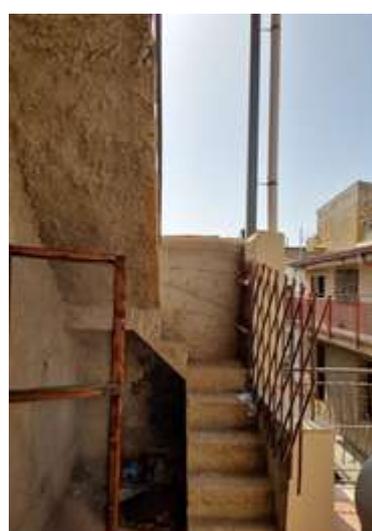
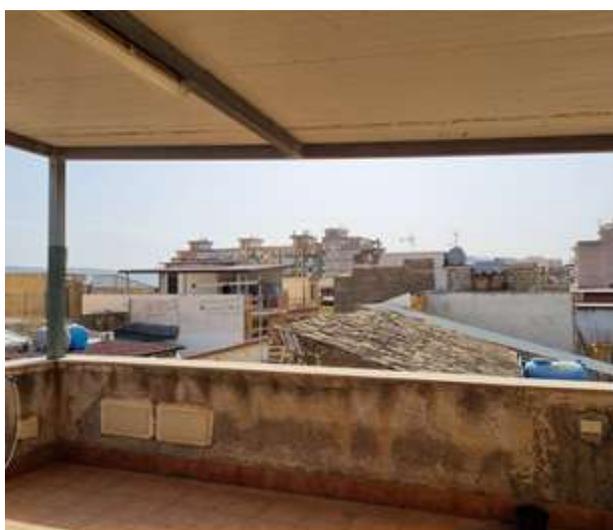
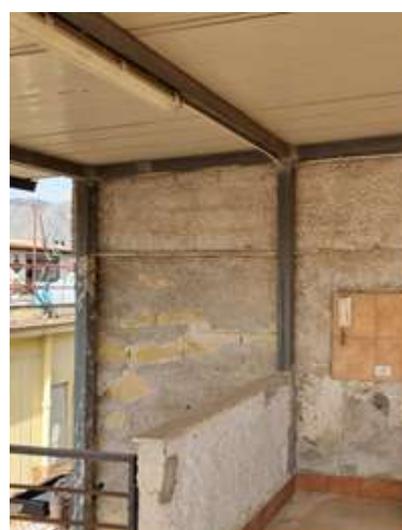
Il **terzo livello**, accessibile per mezzo della scala interna, è costituito da un unico vano e da un terrazzo scoperto che, a sua volta, è collegato ad un balcone che si affaccia sulla via Cappellini. L'intero spazio presenta un grado di rifinitura che può definirsi *grezzo avanzato*, nel quale, cioè, sono stati già realizzati gli impianti, le tramezzature interne, i massetti della pavimentazione e il primo strato di intonaco, cosiddetto *rinzafo*. Dal piccolo terrazzo scoperto una scala realizzata in calcestruzzo permette di accedere al **terrazzo di copertura** dell'edificio, esso è praticabile ed è pavimentato con piastrelle di grès porcellanato, sullo stesso si erge una copertura precaria realizzata con una struttura autoportante formata da montanti di alluminio e pannelli in lamiera del tipo a *sandwich*.

- **realizzazione** sul terrazzo di copertura di una **struttura precaria** autoportante, che funge da tettoia, composta di montanti di alluminio e pannelli in lamiera del tipo a *sandwich*. Tale manufatto, prospiciente su pubblica strada si configura quale modifica della sagoma della costruzione esistente. Di conseguenza, in base alle vigenti disposizioni legislative e regolamentari in materia edilizia, non può essere regolarizzata.

Lo scrivente ritiene pertanto necessario il ripristino in *statu quo ante*, i cui costi verranno analizzati nell'apposito capitolo. (cfr. all.n.9)

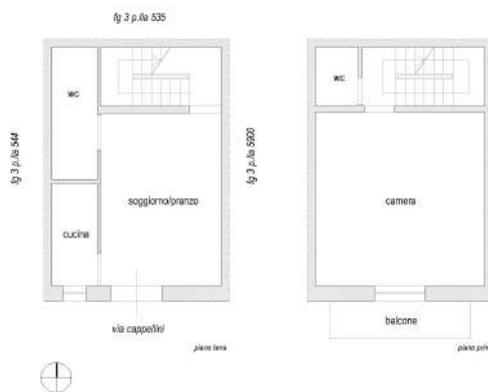
6.2.3 Dati metrico dimensionali riscontrati in sede di sopralluogo del 21.07.2023

Superficie utile unità immobiliare = **60.00 mq**

Superficie balconi = 13.20 mq

Superficie terrazzo di copertura = 19.00 mq

Superficie lorda = mq 75.00 mq

Superficie commerciale = **84.66 mq**
