TRIBUNALE DI PALERMO

N° R. Es.: 334 / 2022

PERIZIA PER PUBBLICITA'

CTU: arch. Francesco Atanasio

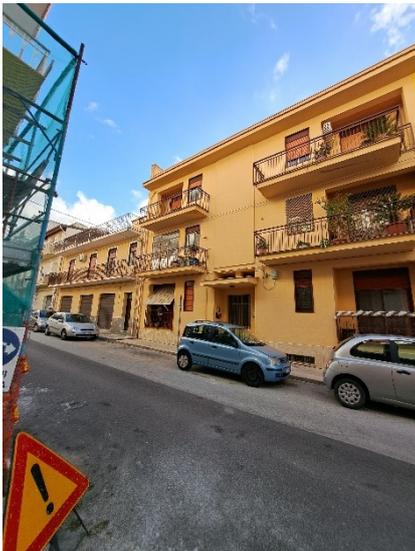
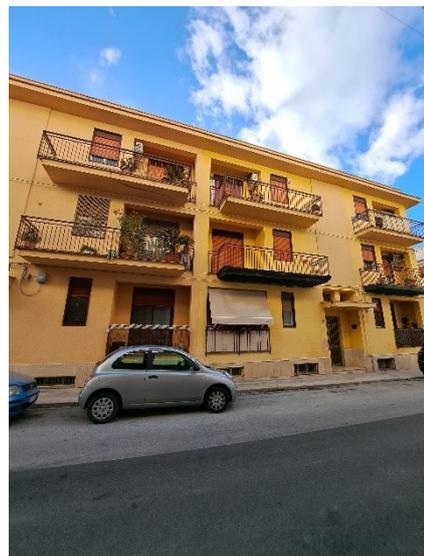
Esso, risalente agli anni '80, è posto su un'area di sedime di circa 550 mq ed è costituito da n.1 piano seminterrato e n. 3 piani fuori terra, con struttura portante in c.a., pareti rivestite con intonaco civile, copertura piana a terrazza. L'intero fabbricato presenta n.2 accessi esterni, scala A e scala B, ed è sprovvisto di ascensori.

Fronte su via Imbriani

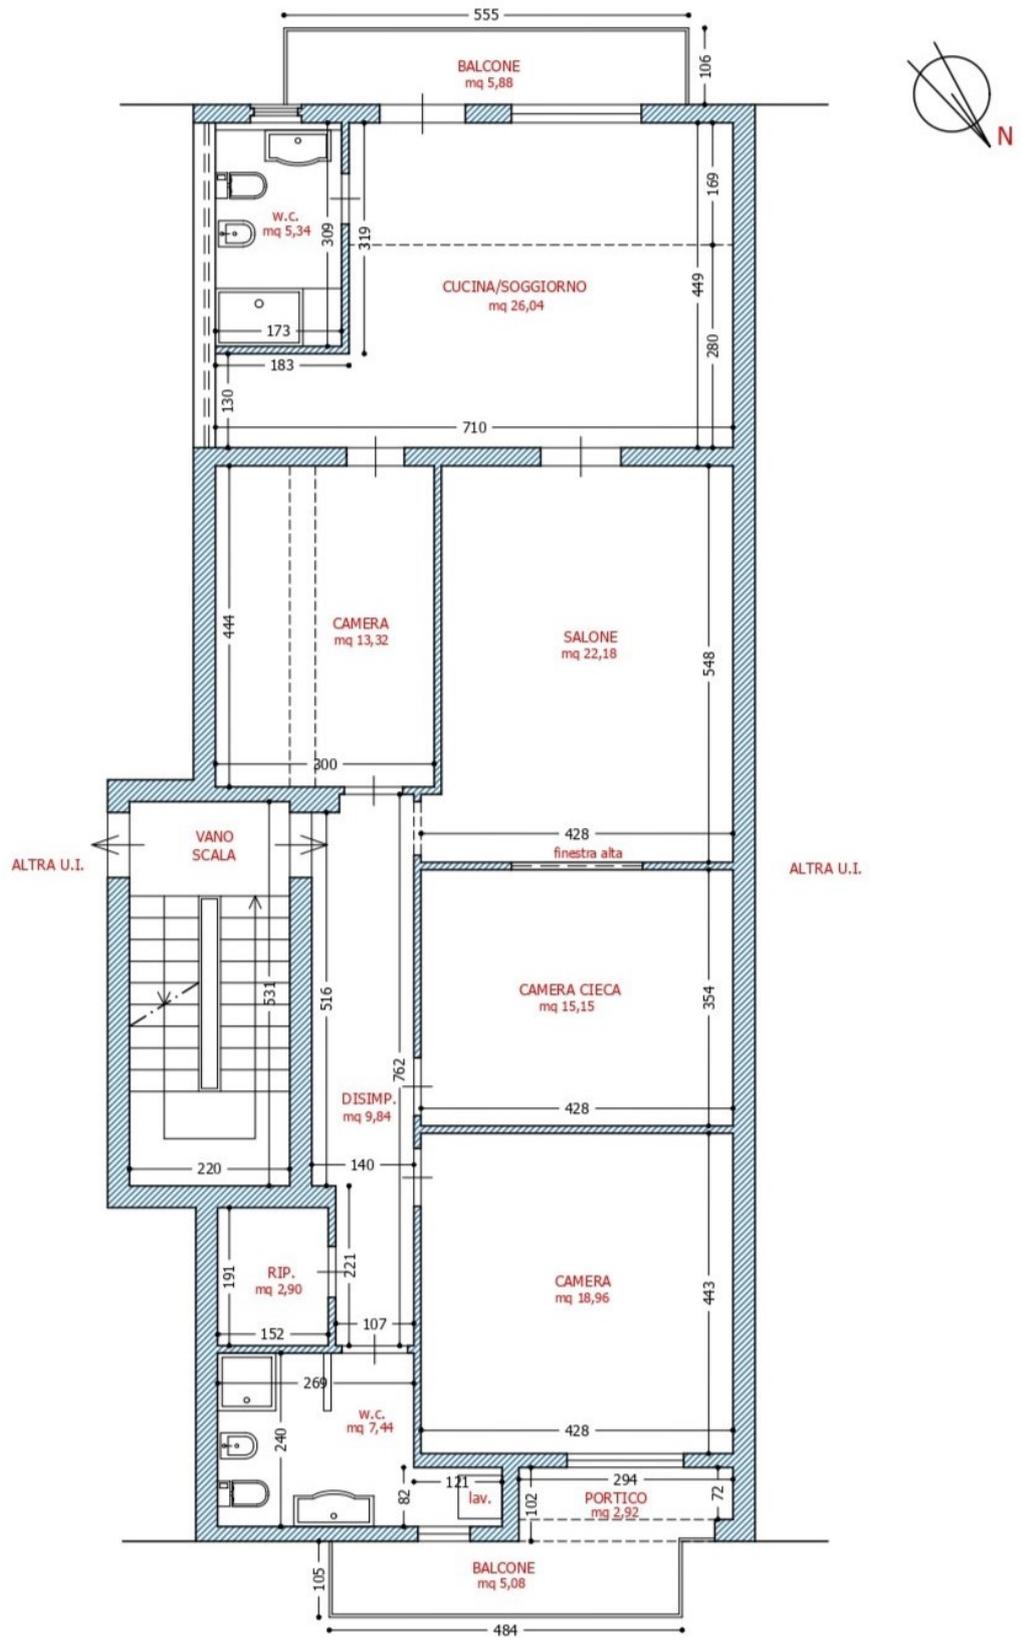
APPARTAMENTO: Planimetria rilevata il 21/12/2023

Appartamento di civile abitazione sito nel Comune di Cinisi (PA), Via Imbriani 302, posto al piano 2, a dx salendo la scala A, interno 5.

Alla data del sopralluogo risultava composto da: ingresso su corridoio di disimpegno, quattro vani, cucina/soggiorno con annesso servizio w.c., bagno w.c. con doccia e zona lavanderia, ripostiglio, piccola loggia su fronte principale collegata al balcone e balcone su retro prospetto.

Tutti gli ambienti, risultano ben disimpegnati ma poco luminosi; nella zona centrale dell'appartamento un vano risulta privo di aperture verso l'esterno.

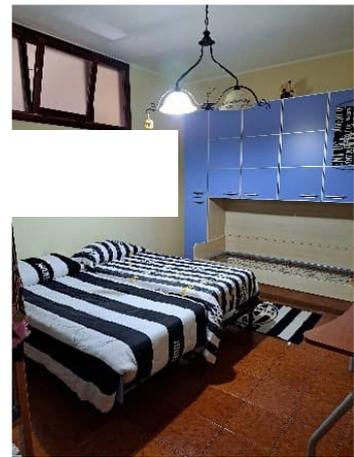
Camera cieca

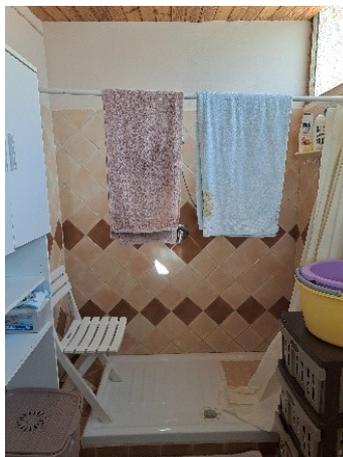
Bagno su veranda

Per il punto 2, "Realizzazione di un servizio wc in parte sulla terrazza ed in parte sulla veranda" sarà necessario la messa in pristino con la demolizione del servizio w.c.;

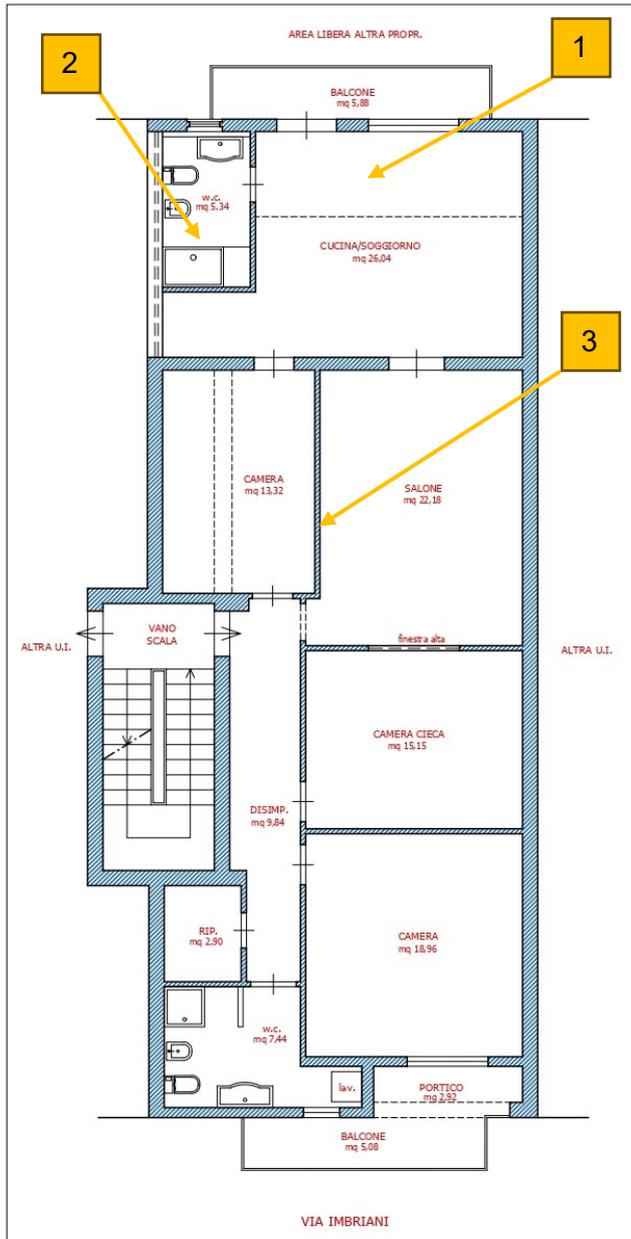
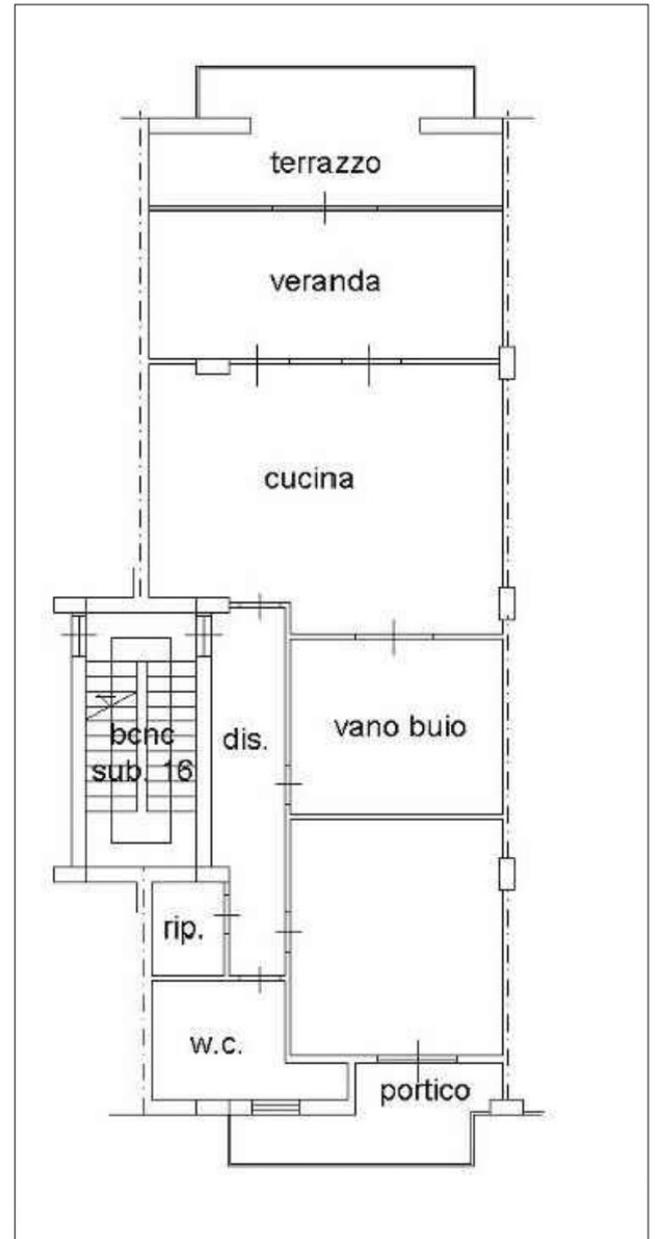
RAFFRONTO TRA RILIEVO DELLO STATO DI FATTO e PLANIMETRIA CATASTALE

Stato di fatto al 21/12/2023

Planimetria Catastale

Dal raffronto tra lo stato dei luoghi, (planimetria rilevata il 21/12/2023), e la planimetria catastale depositata al N.C.E.U., risultano evidenti difformità consistenti in (vedasi punti 1-2-3 in giallo):

- 1) Ampliamento abusivo dell'appartamento con chiusura della terrazza e modifica del prospetto.
- 2) Realizzazione di un servizio wc in parte sulla terrazza ed in parte sulla veranda.
- 3) Modifica della distribuzione interna con la creazione di un tramezzo che divide in 2 vani l'originario ambiente cucina.

Pertanto, alla luce di quanto esposto, il sottoscritto valuta l'immobile **IRREGOLARE sotto il profilo catastale**.

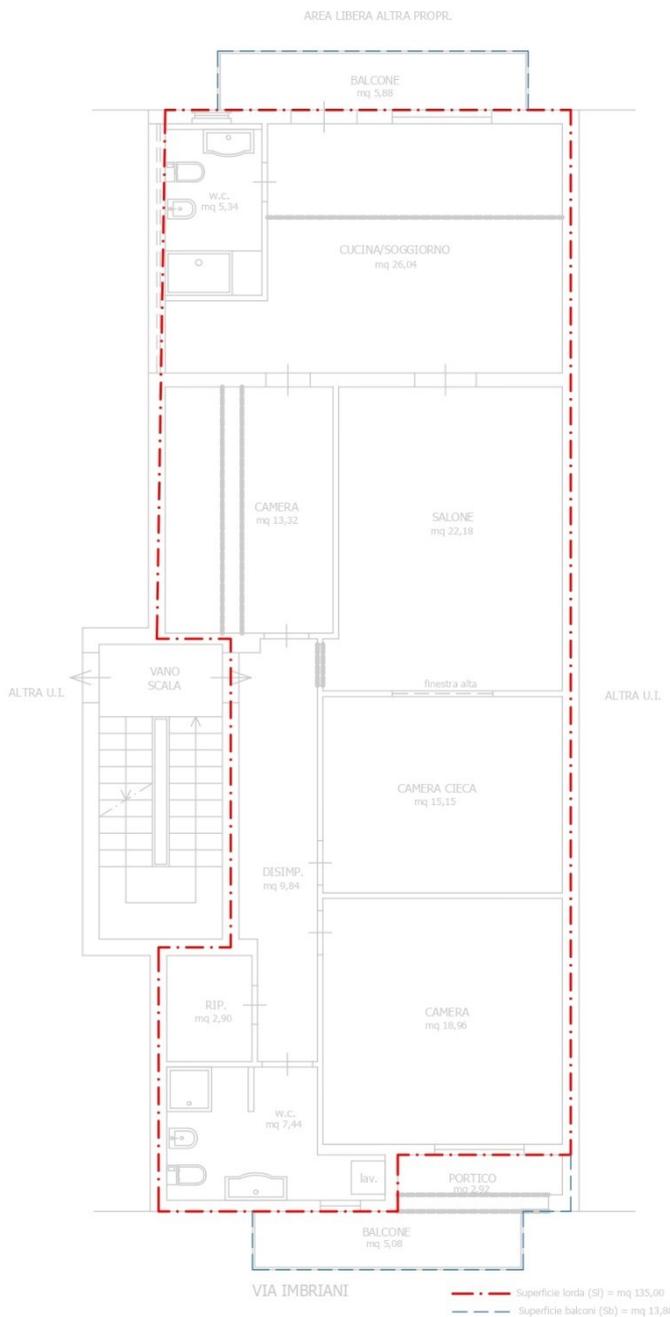
2.4 – DATI METRICI

Dal rilievo metrico eseguito in sede di sopralluogo, a seguito di restituzione grafica e calcolo computerizzato, l'immobile pignorato ha una superficie lorda così costituita:

SUPERFICIE LORDA (Sl) = mq 135,00

SUPERFICIE BALCONI + PORTICO = mq 13,88.

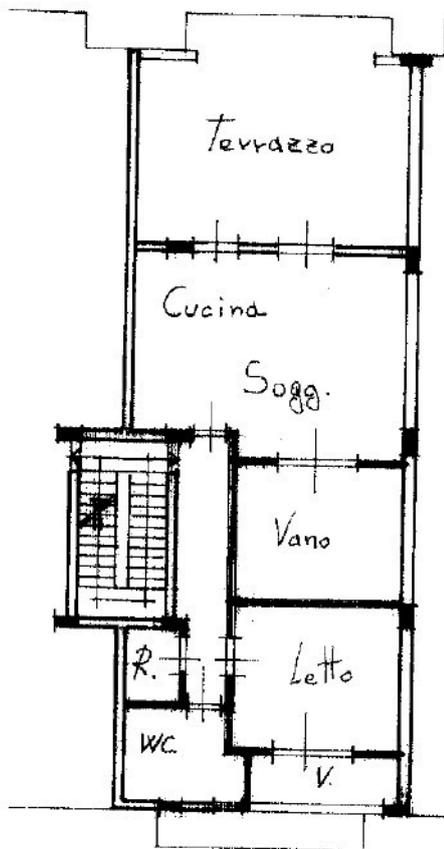
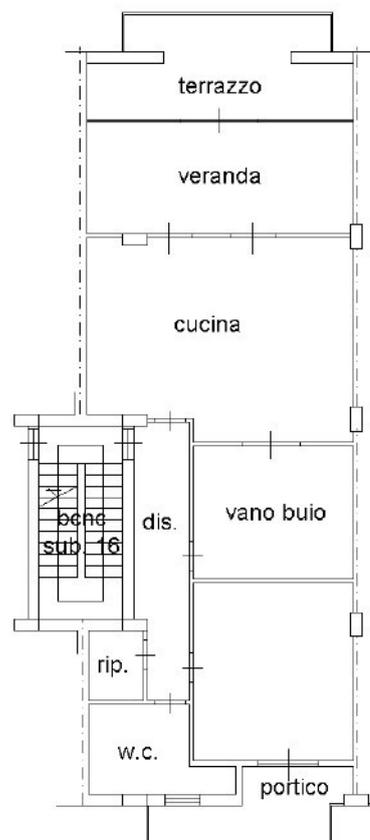
Planimetria Catastale anno 1991-sub.5

Planimetria Catastale anno 2007-sub.27

Dal raffronto delle due planimetrie si evince che:

l'originaria terrazza viene chiusa parzialmente con veranda e sul vano buio viene realizzata un'apertura sul corridoio. Per dette variazioni non sono state rinvenute pratiche edilizie, presso il Comune di Cinisi, che ne giustificano la regolarità.

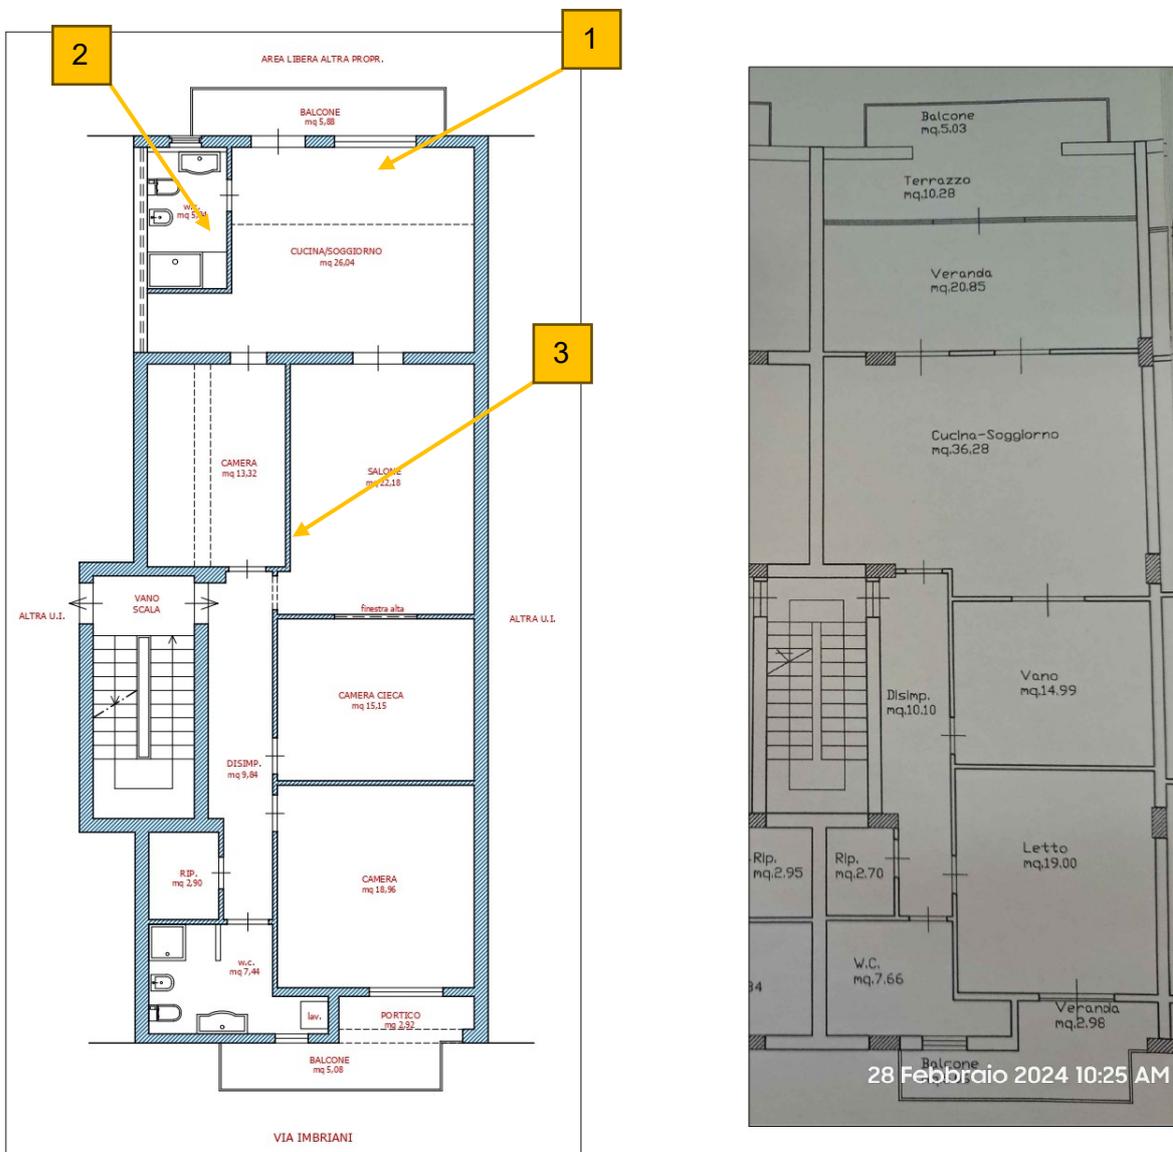
RAFFRONTO TRA RILIEVO DELLO STATO DI FATTO e PLANIMETRIA ALLEGATA AL CONDONO

- 1) Ampliamento abusivo dell'appartamento con chiusura della terrazza e modifica del prospetto.
- 2) Realizzazione di un servizio wc in parte sulla terrazza ed in parte sulla veranda.
- 3) Modifica della distribuzione interna con la creazione di un tramezzo che divide in 2 vani l'originario ambiente cucina, come meglio evidenziato nel raffronto che segue:

Pertanto, alla luce della sopra esposta disamina, l'immobile pignorato, **sotto il profilo urbanistico ed edilizio risulta NON CONFORME.**

Per gli abusi rilevati, non trovando applicazione la possibilità di sanatoria con l'accertamento di conformità ai sensi dell'art.36 del DPR 380 del 2001 (Testo Unico Edilizia), gli stessi dovranno essere rimossi a cura dell'aggiudicatario, e precisamente:

Per il punto 1, "Ampliamento abusivo dell'appartamento con chiusura della terrazza e modifica del prospetto" sarà necessario ripristinare i luoghi come da progetto allegato alla Sanatoria del 2010.

Per il punto 3, "Modifica della distribuzione interna con la creazione di un tramezzo che divide in 2 vani l'originario ambiente cucina" si dovrà presentare una CILA in sanatoria per mantenere la tramezzatura esistente. L'ambiente cucina, ora posto in veranda, dovrà essere riportato nella sua originaria posizione.
