TRIBUNALE DI PALERMO
Sezione VI Civile – Esecuzioni Immobiliari
Giudice dell'Esecuzione Immobiliare
Dott. Fabrizio Minutoli

RELAZIONE DI CONSULENZA TECNICA D'UFFICIO
arch. Anna Lia Morici

Procedura Esecutiva RGE n. 223/2021 ■
Creditore procedente
SIENA NPL 2018 S.R.L. RAPPRESENTATA DA ITALFONDIARIO S.P.A.
debitori
(A) e (B)

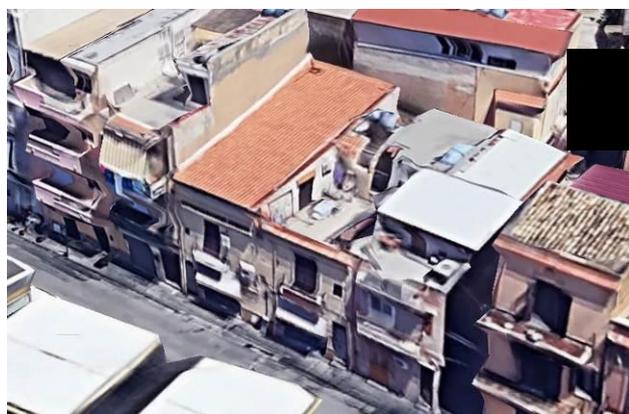
foto 1 Vista del fabbricato e del terrazzo di copertura

Il fabbricato ha struttura in muratura portante e copertura piana e si articola con un corpo scala; il prospetto esterno su strada, in discreto stato di conservazione, è rifinito ad intonaco (foto 1-2).

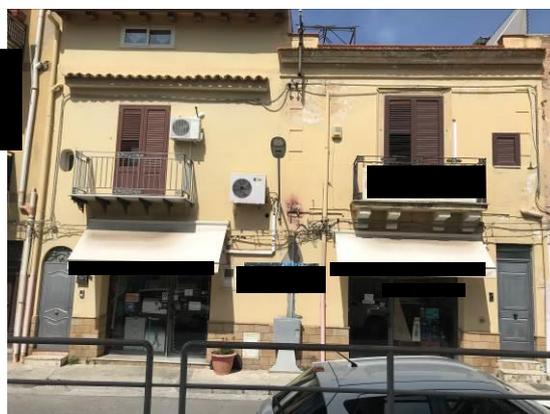
foto 2 Prospetto del fabbricato

- balcone con pavimento in lastre di marmo e ringhiera in ferro smaltato (Foto 2-3);
- botola nel soffitto del vano di piano primo, di accesso alla copertura a terrazzo, priva di scala di collegamento (foto 19).

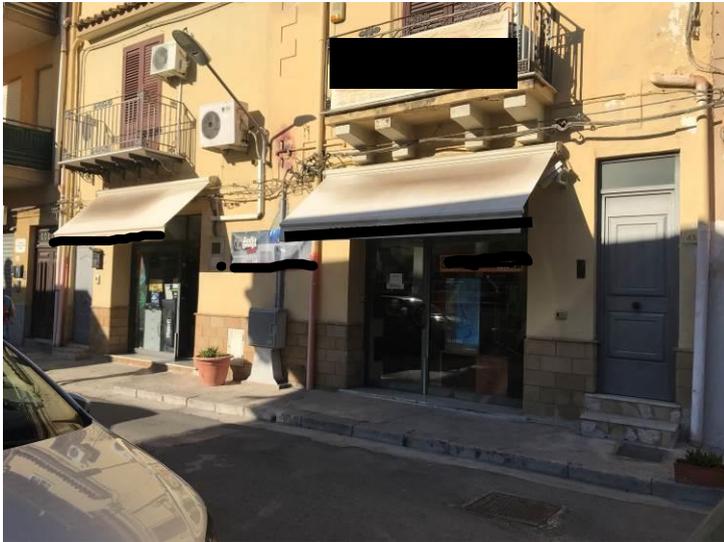
foto 3

Gli accessi diretti ai vani di piano terra dell'immobile sono dotati di infissi metallici e vetro, e l'accesso diretto al corpo scala che collega ai vani di piano primo è dotato di portoncino in ferro smaltato (foto 3). Il corpo scala, con soletta rampante a rampa unica tra muri d'ambito, ha gradini e zoccolatura in marmo, pareti ad intonaco tinteggiato e corrimano in ferro smaltato (foto 4).

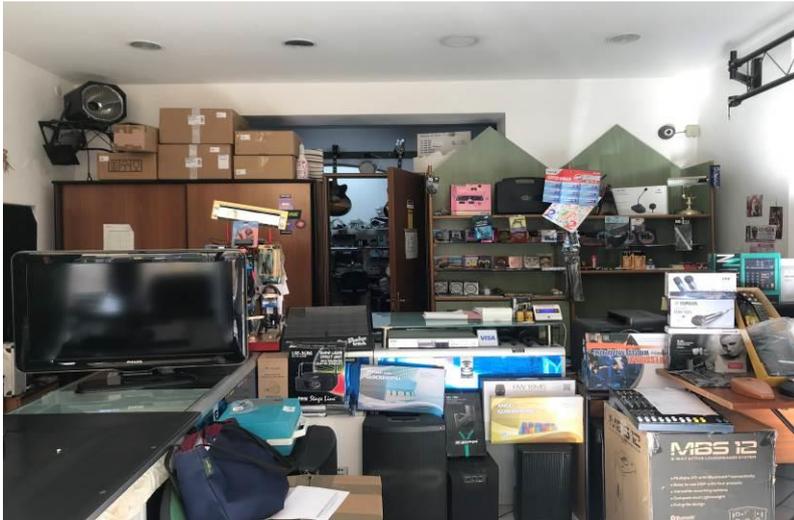
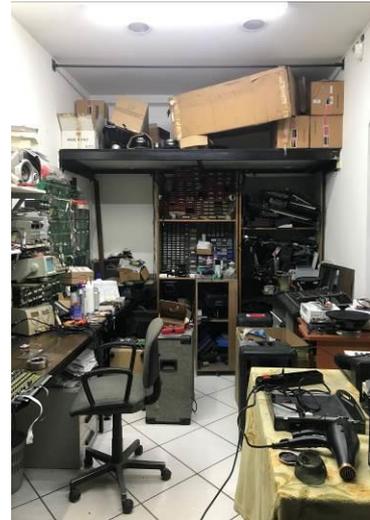
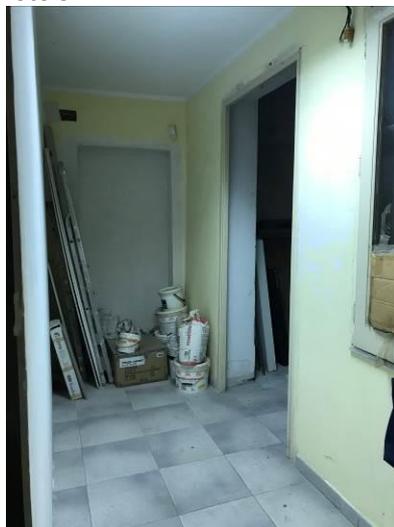
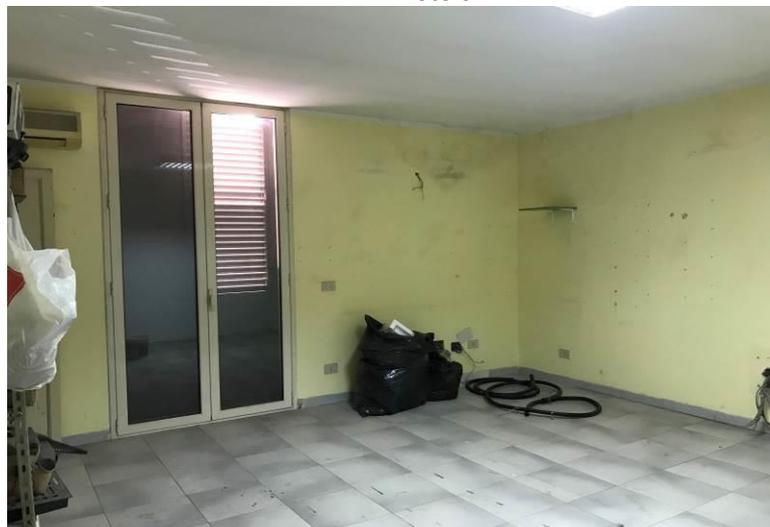
- impianto elettrico, sotto traccia, dotato di certificazione di conformità;
- impianto idrico con tubazione fuori traccia;
- pareti e soffitti rifiniti con intonaco tinteggiato, vani di piano terra dotati di controsoffitto con faretti ad incasso (foto 5-6-7-8) ;

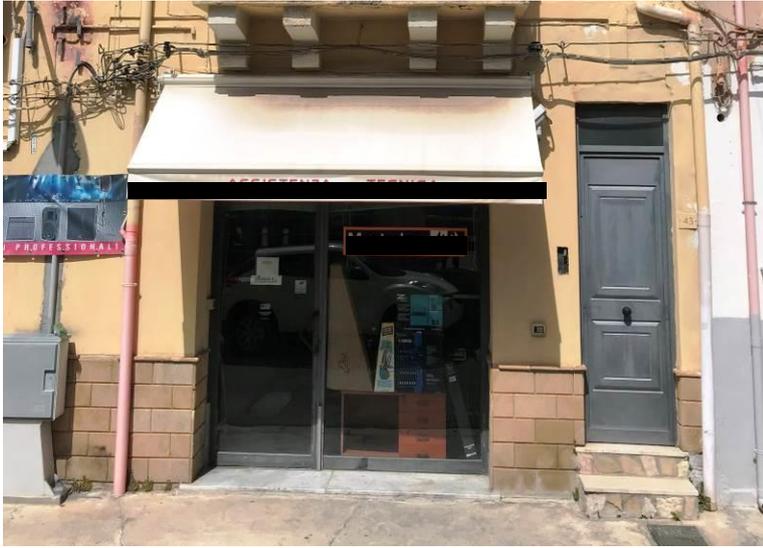
foto 9

- infissi degli accessi dalla strada in metallo e vetro e portoncino in ferro smaltato (foto 9); al piano terra infissi esterni in ferro smaltato con grate di protezione esterne (foto 10), al piano primo in legno e vetro con persiane e grate di protezione esterne (foto 11) e in alluminio preverniciato con persiane esterne (foto 8);

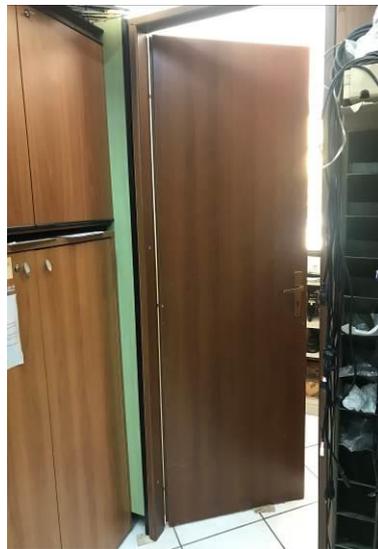
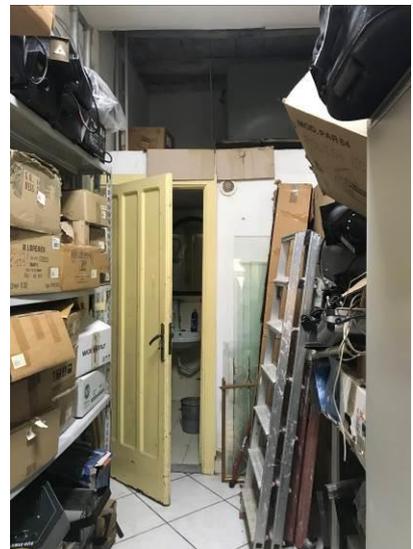
- porte interne in legno (foto 12-13);
- pavimentazione costituita da mattoni in ceramica (foto 8-14);
- al piano terra anti-w.c. dotato di lavabo a parete e w.c., con ventola per l'aerazione forzata, dotato di vaso igienico e buttatoio, con pavimento e rivestimento parietale in piastrelle di ceramica (foto 15-16);

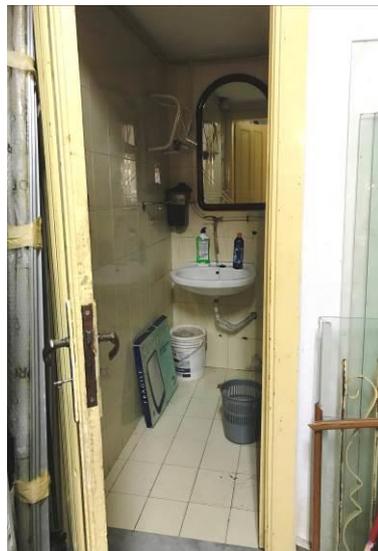
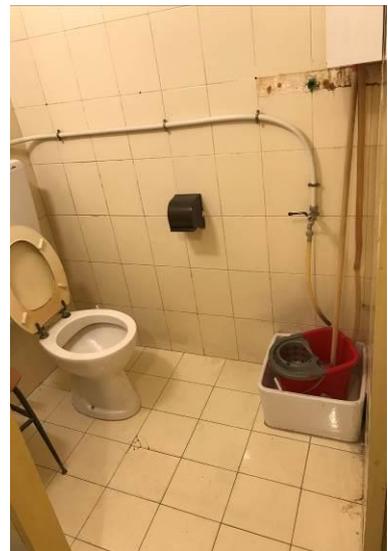
L'immobile, caratterizzato da finiture di media qualità, presenta uno stato di conservazione discreto, ad eccezione dello spogliatoio con annessi anti-w.c. e w.c. al piano terra e del vano ripostiglio di piano primo che risultano caratterizzati da umidità e deterioramento dei materiali di finitura.

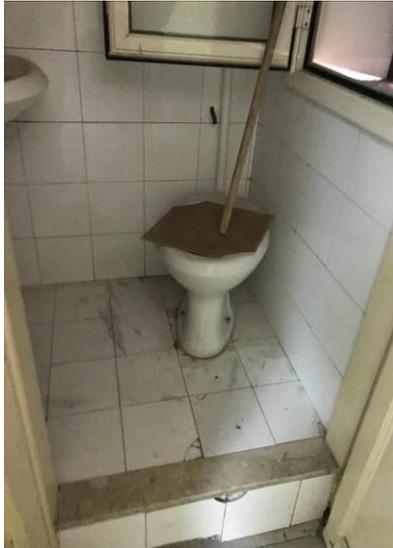
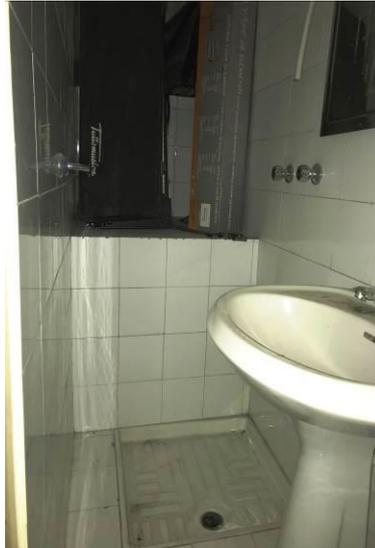
- al piano primo w.c. dotato di vaso igienico, lavabo a colonna, piatto doccia e pavimento e rivestimento parietale in piastrelle di ceramica (foto 17-18);

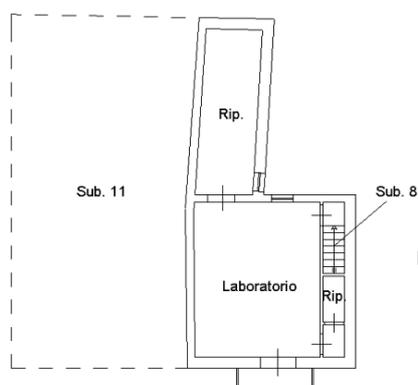
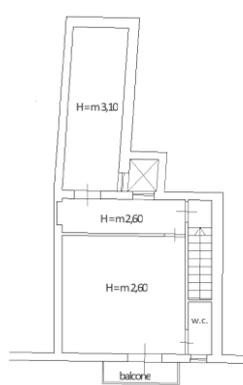
Dai riscontri effettuati in sede di sopralluogo, è emersa una **“difformità sostanziale”** tra la situazione rappresentata nella planimetria catastale di piano primo presentata in data 21.1.2011 (Fig.3)(Allegato 2) e la situazione attuale dei luoghi (Fig.4) (Allegato 3).

Fig.3 Planimetria catastale 2011

Fig.4 Stato attuale

Per regolarizzare dal punto di vista urbanistico le modifiche descritte, riconducibili alla tipologia di opere interne delle citate norme di attuazione, l'aggiudicatario potrà provvedere agli adempimenti amministrativi prescritti per la "C.I.L.A." in sanatoria (Comunicazione Inizio Lavori Asseverata tardiva) che prevede la presentazione, presso l'Ufficio Tecnico, di una relazione tecnica asseverata e di un progetto dei lavori a firma di un professionista abilitato ed il pagamento di una sanzione pecuniaria e dei diritti di segreteria, per un costo complessivo pari a:

Inoltre, per ciò che riguarda la conformità della planimetria catastale allo stato di fatto attuale, sarà necessario procedere alla redazione della planimetria aggiornata, alla redazione, presentazione e ritiro di denuncia di variazione mediante procedura DOCFA, presso l'Ufficio del Territorio di Palermo, Catasto Fabbricati, per cui si prevede un costo a carico dell'eventuale aggiudicatario pari a:

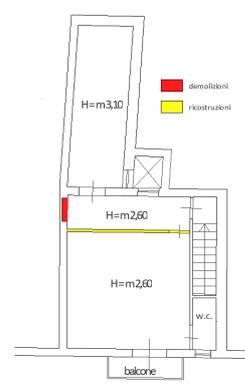
Fig.5 Modifiche effettuate

L'immobile è stato infatti oggetto di interventi con cui, al piano primo, è stato realizzato, mediante tramezzatura, un disimpegno di ingresso per dividere i due vani (Fig.5) (Allegato 5).
