**TRIBUNALE DI PALERMO**

**Esecuzione immobiliare n. 483/2021 R.G.Es. promossa da:**

Piena proprietà dell'immobile sito nel Comune di Monreale (PA), via Brignole n. 2, piano terra e piano primo, esteso 285 m<sup>2</sup> di superficie commerciale. Al N.C.E.U. di Monreale, foglio 52, particella 2102 sub. 2, cat. A/7

**RELAZIONE DELL'ESPERTO PER LA STIMA DEI BENI PIGNORATI**

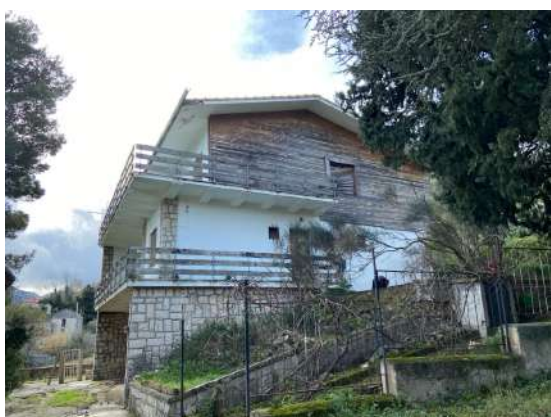
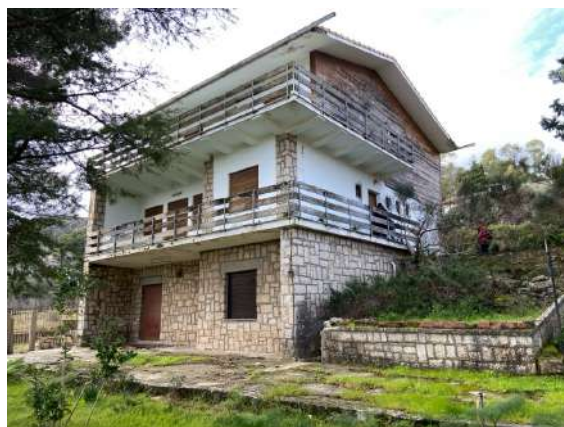
Il bene oggetto del presente lotto è una villetta di complessive due elevazioni fuori terra (v. foto nn. 1-2) con copertura a falde (è altresì presente un piano seminterrato con accesso indipendente dal giardino pertinenziale, non oggetto però della presente procedura esecutiva immobiliare; v. foto n. 2), ad uso di civile abitazione, ubicata nel Comune di Monreale (PA), nella via Brignole civ. n. 2 (v. foto n. 3); strada, questa, che si diparte dalla limitrofa Strada Provinciale Giacalone (SP20) in prossimità del suo civ. n. 20 (v. foto n. 4).

**Foto n. 1 – prospetto principale**

**Foto n. 2 – prospetto laterale**

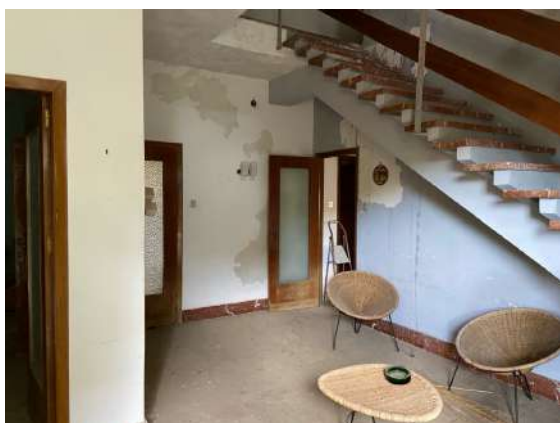
**Foto n. 5** – ingresso/disimpegno

- a piano terra di: ingresso-disimpegno con scala in muratura (v. foto n. 5), n. 1 camera (v. foto n. 6); n. 2 w.c., dei quali uno con lavabo, vaso igienico, bidet e piletta (v. foto n. 7), l'altro con lavabo e vaso igienico (v. foto n. 8); soggiorno pari a una stanza e mezzo (la porzione minore munita di camino, v. foto nn. 9-10) e cameretta (v. foto n. 11);
- a primo piano di: corridoio di disimpegno (v. foto n. 12); n. 4 camere (v. foto n. 13-14-15-16); n. 2 w.c., dei quali uno con lavabo, vaso igienico, bidet e vasca da bagno (v. foto n. 17), l'altro con lavabo, vaso igienico, bidet e piatto doccia (v. foto n. 18); ripostiglio.

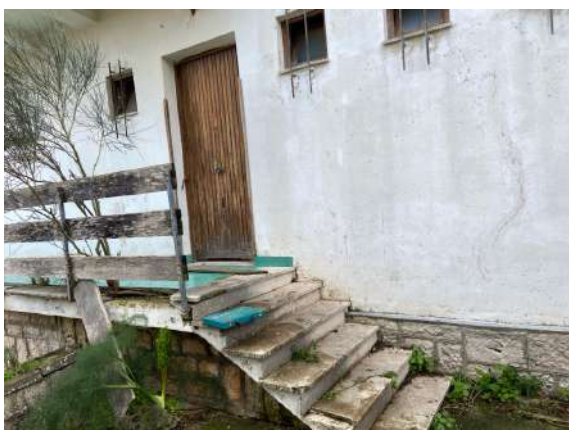
Alla porzione di villetta di piano terra si accede da un portoncino in legno posto sulla porzione di balcone prospettante a nord-ovest (v. foto n. 19) che, a causa della specifica orografia del lotto ove insiste il bene pignorato, risulta prossimo alla quota del terreno circostante; è altresì presente un ulteriore ingresso sul prospetto orientato a sud-est (v. foto n. 20).

**Foto n. 19** – ingresso principale

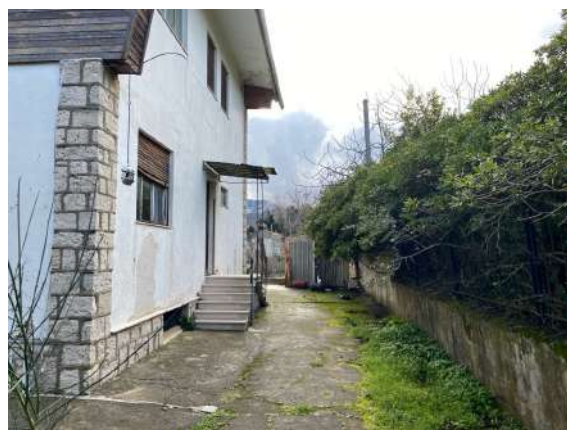
**Foto n. 20** – ingresso laterale
