**TRIBUNALE DI PALERMO**

**ESECUZIONE IMMOBILIARE 90/2022**

**PERIZIA DI STIMA IMMOBILIARE**

**LOTTO N. 2**

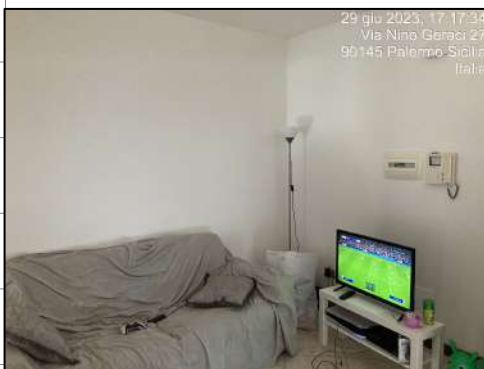
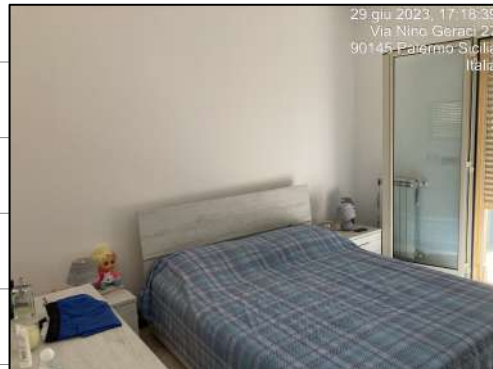
All'interno si trova in buone condizioni d'uso, ben mantenuto, se non per la normale usura, specialmente delle pareti, e realizzato con materiali di qualità nella norma.

La pavimentazione di tutti gli ambienti è in piastrelle di ceramica, così come il rivestimento del w.c.; lo zocchetto è in legno; le pareti di tutte le camere sono

tinteggiate con idropittura semplice, come anche i soffitti. La cucina ha un rivestimento in ceramica soltanto nella fascia lungo piano cottura e lavello.

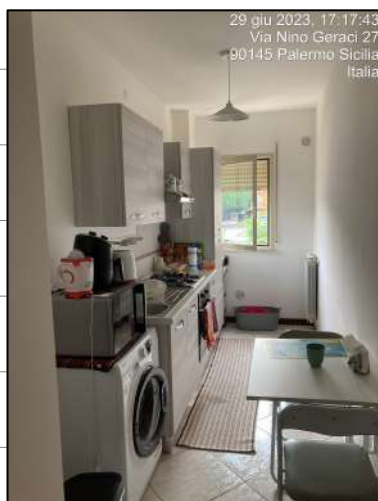
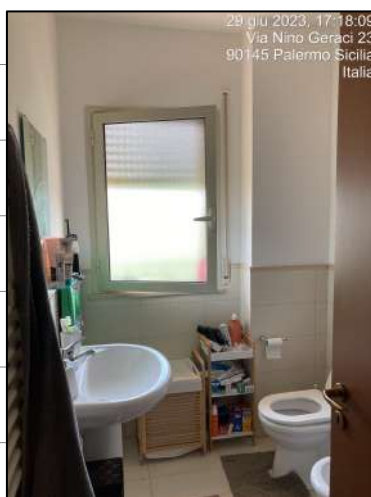
L'immobile è dotato di un unico servizio igienico con doccia; esso ha pavimento in piastrelle di ceramica così come i rivestimenti a metà altezza (130 cm circa), tranne nel vano doccia in cui hanno un'altezza di circa 210 cm.
