ESECUZIONE IMMOBILIARE 90/2022

PERIZIA DI STIMA IMMOBILIARE

LOTTO N. 4

La presente relazione riguarda il quarto bene indicato nell'Atto di Pignoramento, ossia l'immobile, classificato come abitazione di tipo economico, sito a Palermo, via Badia n. 259/A-259/B, piano terzo, Scala B, identificato al N.C.E.U. del Comune di Palermo al Foglio 39, p.lla 4597, sub 13, come correttamente indicato nell'Atto di Pignoramento.

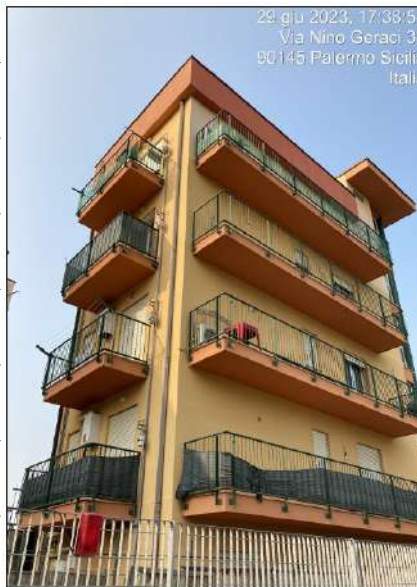
Fa parte del lotto di vendita anche un posto auto posto nell'area esterna condominiale vincolata a parcheggio e facente parte del complesso; si rappresenta che al momento del sopralluogo, forse anche per la presenza del cantiere in corso relativo al rifacimento dei prospetti degli edifici con eco-bonus, parte dei posti auto erano disposti su particelle limitrofe, non appartenenti al complesso immobiliare. Ogni appartamento è associato al relativo posto auto; tuttavia, nonostante si sia chiesto sia alla proprietà sia all'Amministrazione Condominiale di fornire la planimetria relativa ai posti auto, non è stato possibile ottenerla e di conseguenza associare ad ogni appartamento il proprio posto auto.

L'intero complesso immobiliare è stato edificato tra il 2009 e il 2010; i fabbricati hanno struttura portante in calcestruzzo di cemento armato antisismica, compagini in blocchetti di pomice o tufo, solai verosimilmente laterocementizi e copertura piana calpestabile.

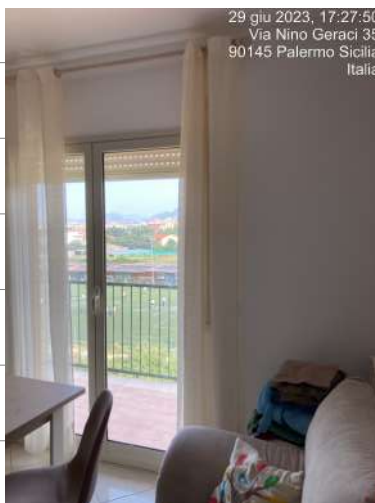
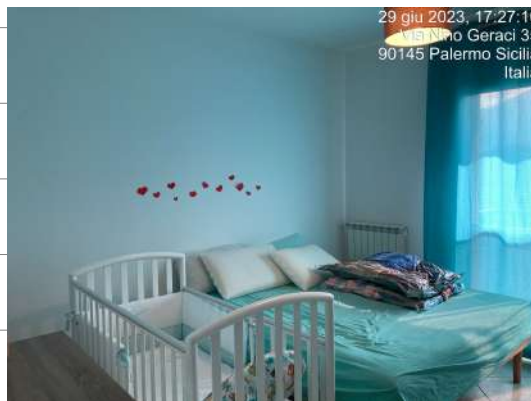
All'interno si trova in buone condizioni d'uso, ben mantenuto, se non per la normale usura, specialmente delle pareti, e realizzato con materiali di qualità nella norma.

La pavimentazione di tutti gli ambienti è in piastrelle di ceramica, così come il rivestimento del w.c.; lo zocchetto è in legno; le pareti di tutte le camere sono tinteggiate con idropittura semplice, come anche i soffitti. La cucina ha un rivestimento in ceramica soltanto nella fascia lungo il piano cottura e il lavello.

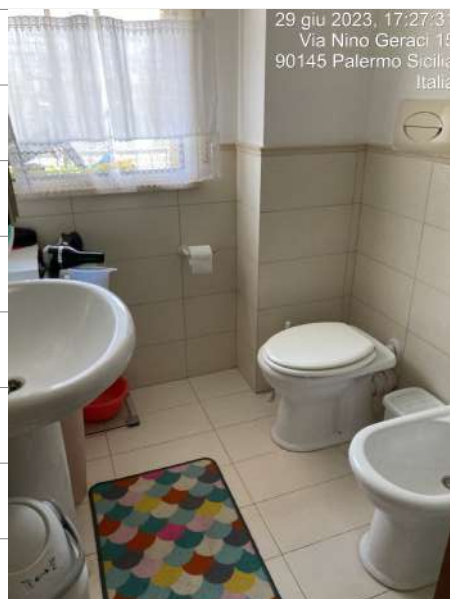
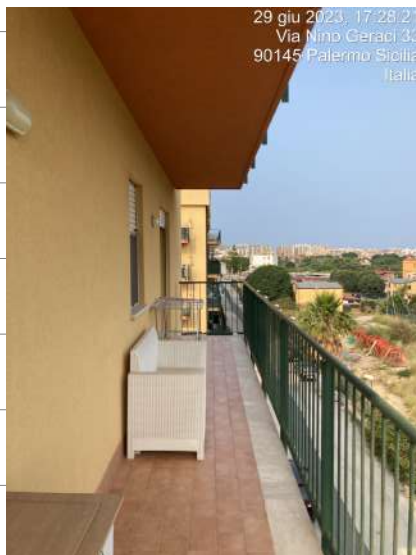
Completano l'immobile due balconi, di cui uno longitudinale lungo tutto il prospetto principale.

Gli infissi esterni sono in alluminio con vetro camera, dotati di serrande in pvc.
