TRIBUNALE DI PALERMO

ESECUZIONE IMMOBILIARE 90/2022

PERIZIA DI STIMA IMMOBILIARE

LOTTO N. 5

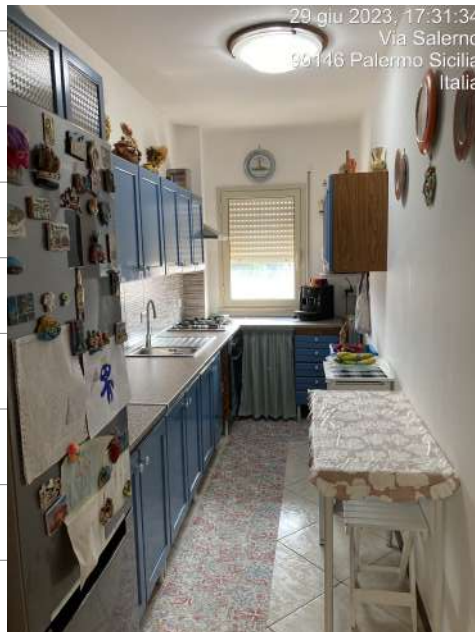
La pavimentazione di tutti gli ambienti è in piastrelle di ceramica, così come il rivestimento del w.c.; lo zocchetto è in legno; le pareti di tutte le camere sono tinteggiate con idropittura semplice, come anche i soffitti. La cucina ha un rivestimento in ceramica soltanto nella fascia lungo il piano cottura e il lavello.

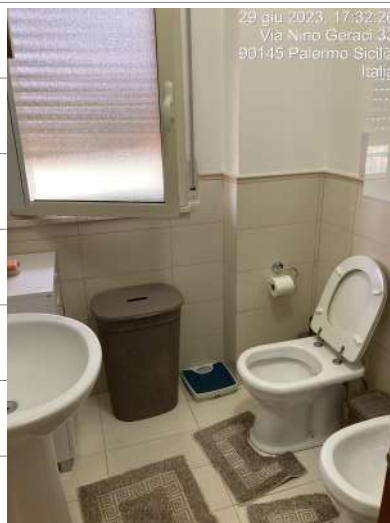
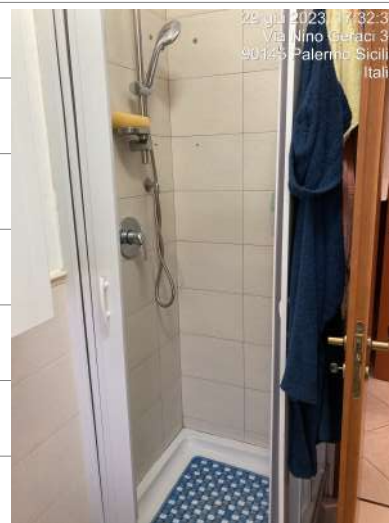
L'immobile è dotato di un unico servizio igienico con doccia; esso ha pavimento in piastrelle di ceramica così come i rivestimenti a metà altezza (130 cm circa), tranne nel vano doccia in cui hanno un'altezza di circa 210 cm.
