**TRIBUNALE DI PALERMO**

**ESECUZIONE IMMOBILIARE 90/2022**

**PERIZIA DI STIMA IMMOBILIARE**

**LOTTO N. 8**

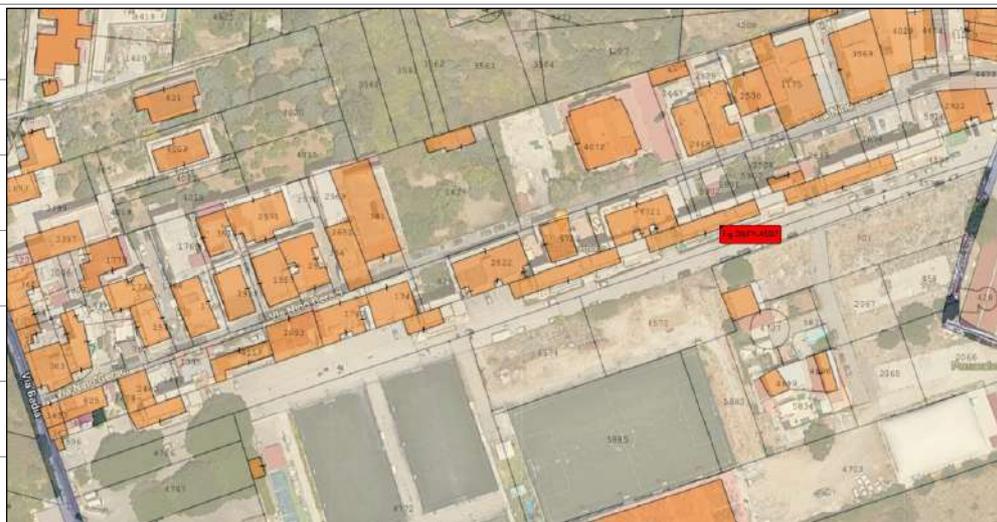
La sovrapposizione tra foto satellitare ed estratto di mappa catastale per la corretta individuazione del bene ha evidenziato che il fabbricato, di cui fa parte l'immobile, risulta correttamente inserito in mappa; a tal proposito si fa presente che la sovrapposizione tra foto satellitare ed estratto di mappa catastale dell'intero complesso immobiliare ha evidenziato un non perfetto allineamento dei fabbricati soprattutto relativi ai corpi scala C-D ed E. Ciò comunque non compromette in alcun modo la vendita degli immobili i quali risultano bene e correttamente identificati al catasto fabbricati.

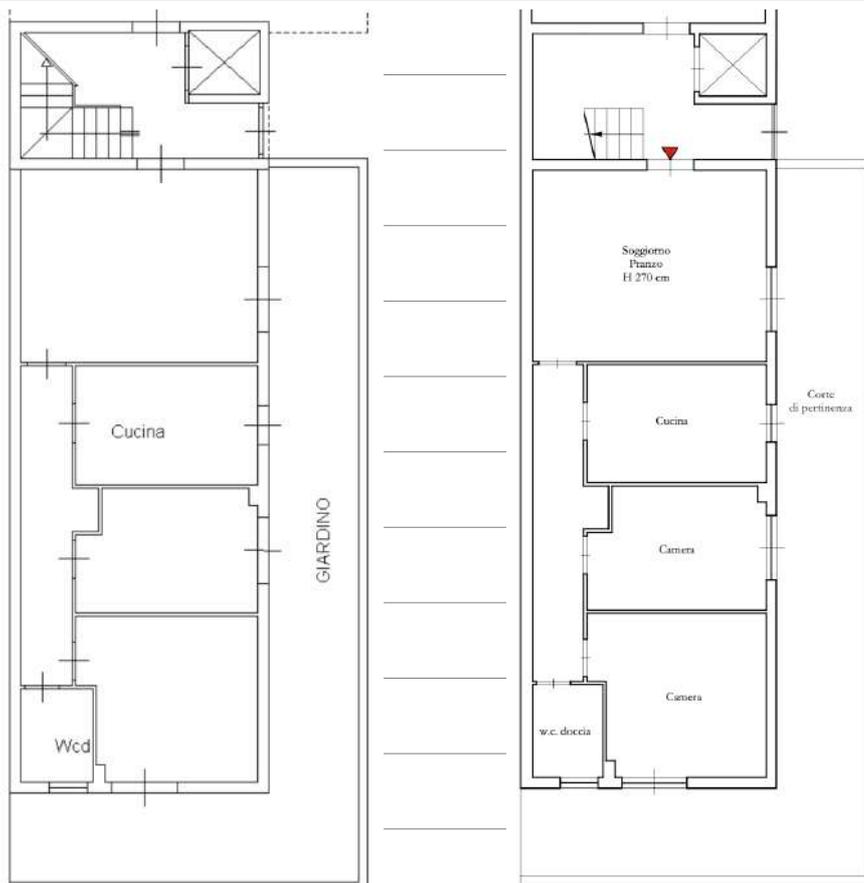
Il confronto tra la planimetria catastale attuale e lo stato di fatto dell'immobile ne ha evidenziato l'assoluta conformità:

Si segnala l'esatta rispondenza dei dati catastali a quelli riportati nell'Atto di Pignoramento e nella Nota di Trascrizione. La planimetria catastale del bene, che riporta la data del 18/06/2010, è conforme allo stato di fatto.

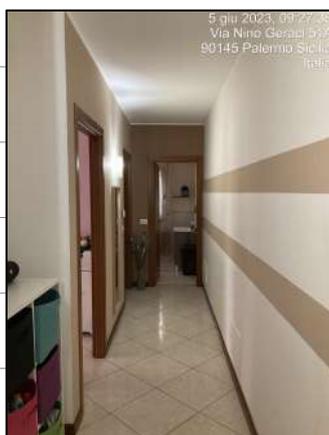
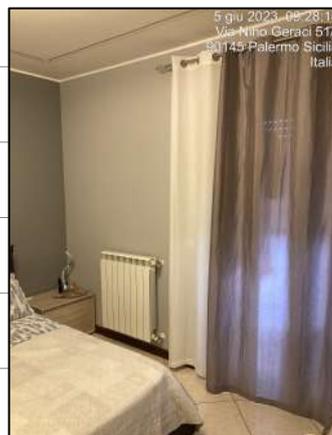
All'interno si trova in buone condizioni d'uso, ben mantenuto, se non per la normale usura e realizzato con materiali di qualità nella norma.

La pavimentazione di tutti gli ambienti è in piastrelle di ceramica, così come il rivestimento dei w.c.; lo zocchetto è in legno; le pareti di tutte le camere sono tinteggiate con idropittura semplice, come anche i soffitti. La cucina ha un rivestimento in ceramica soltanto nella fascia lungo il piano cottura e il lavello.

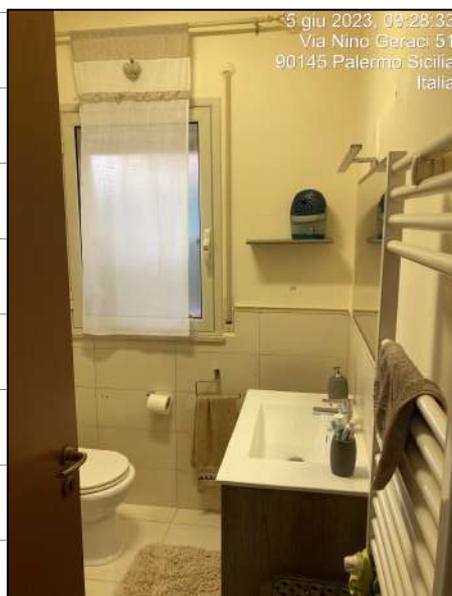
L'immobile è dotato di un servizio igienico con doccia; esso ha pavimento in piastrelle di ceramica così come i rivestimenti a metà altezza (130 cm circa), tranne nel vano doccia in cui hanno un'altezza di circa 210 cm.

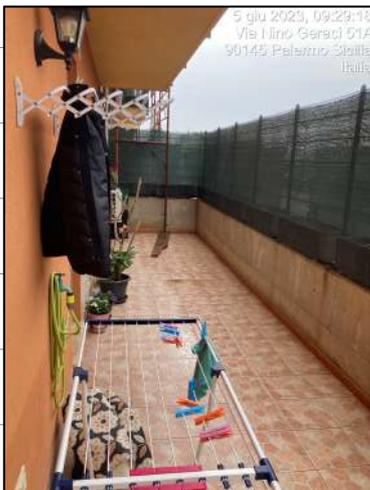
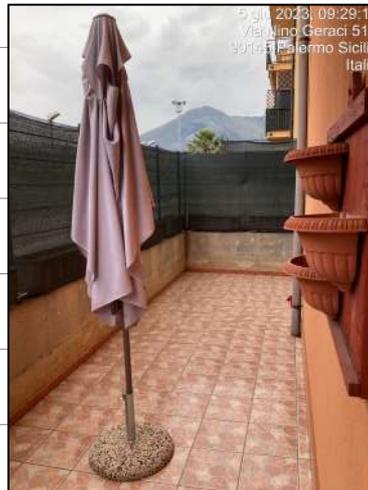
Completa l'immobile la corte esterna di pertinenza prospettante gli spazi aperti comuni al sub 1.

Gli infissi esterni sono in alluminio con vetro camera, dotati di serrande in pvc.
