TRIBUNALE DI PALERMO

ESECUZIONE IMMOBILIARE 90/2022

PERIZIA DI STIMA IMMOBILIARE

LOTTO N. 10

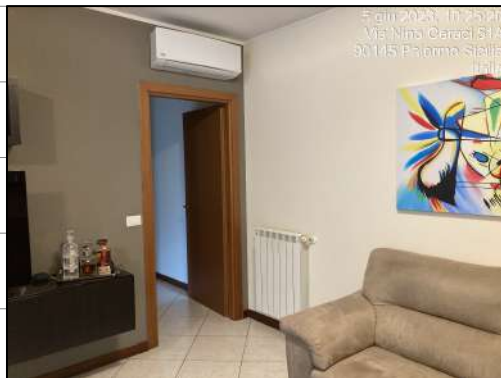
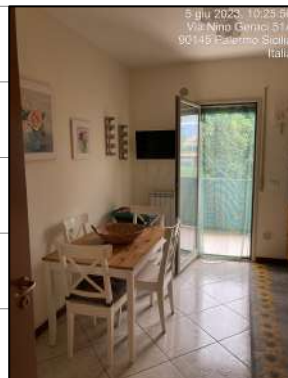
All'interno si trova in buone condizioni d'uso, ben mantenuto, se non per la normale usura e realizzato con materiali di qualità nella norma.

La pavimentazione di tutti gli ambienti è in piastrelle di ceramica, così come il rivestimento dei w.c.; lo zocchetto è in legno; le pareti di tutte le camere sono tinteggiate con idropittura semplice o decorata, come anche i soffitti. La cucina ha un rivestimento in ceramica soltanto nella fascia lungo il piano cottura e il lavello.

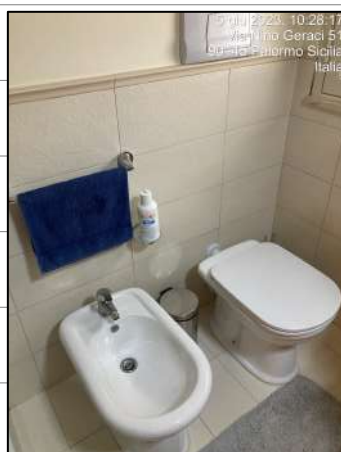
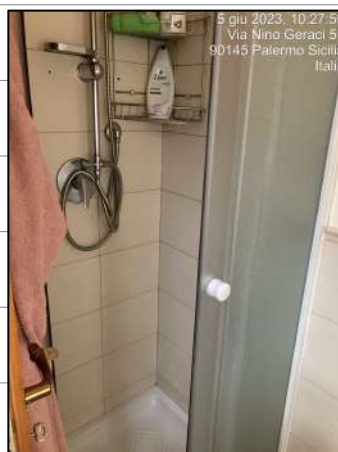
L'immobile è dotato di un servizio igienico con doccia; esso ha pavimento in piastrelle di ceramica così come i rivestimenti a metà altezza (130 cm circa), tranne nel vano doccia in cui hanno un'altezza di circa 210 cm. Si segnala qualche problema di umidità da condensa sulla parete e sul soffitto del bagno.
