TRIBUNALE DI PALERMO

ESECUZIONE IMMOBILIARE 90/2022

PERIZIA DI STIMA IMMOBILIARE

LOTTO N. 12

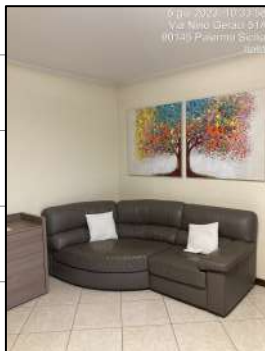
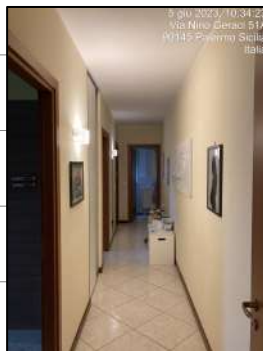
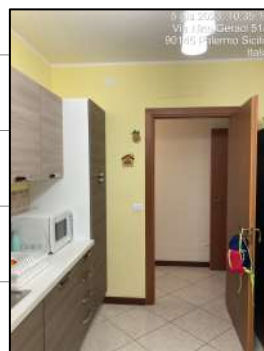
All'interno si trova in buone condizioni d'uso, ben mantenuto, se non per la normale usura e per la presenza di alcuni segni di condensa lungo il corridoio e il wc, tra soffitto e parete, e realizzato con materiali di qualità nella norma.

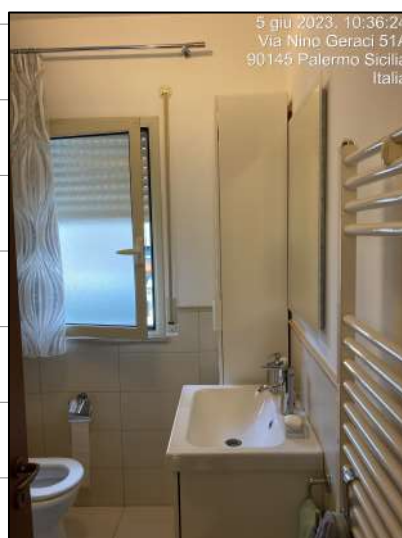
L'immobile è dotato di un servizio igienico con doccia; esso ha pavimento in piastrelle di ceramica così come i rivestimenti a metà altezza (130 cm circa), tranne nel vano doccia in cui hanno un'altezza di circa 210 cm.

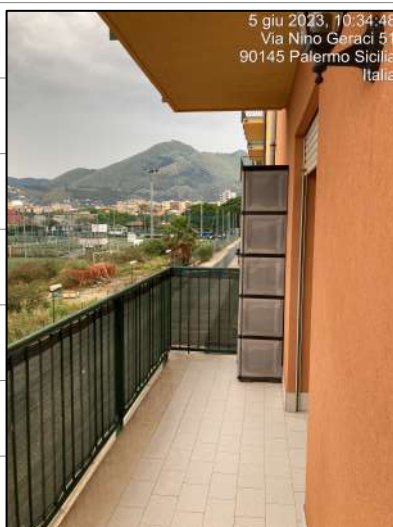
Completano l'immobile due balconi, di cui uno longitudinale lungo il prospetto principale e uno sul prospetto laterale, tutti prospettanti gli spazi aperti comuni al sub 1.
