TRIBUNALE DI PALERMO

ESECUZIONE IMMOBILIARE 90/2022

PERIZIA DI STIMA IMMOBILIARE

LOTTO N. 13

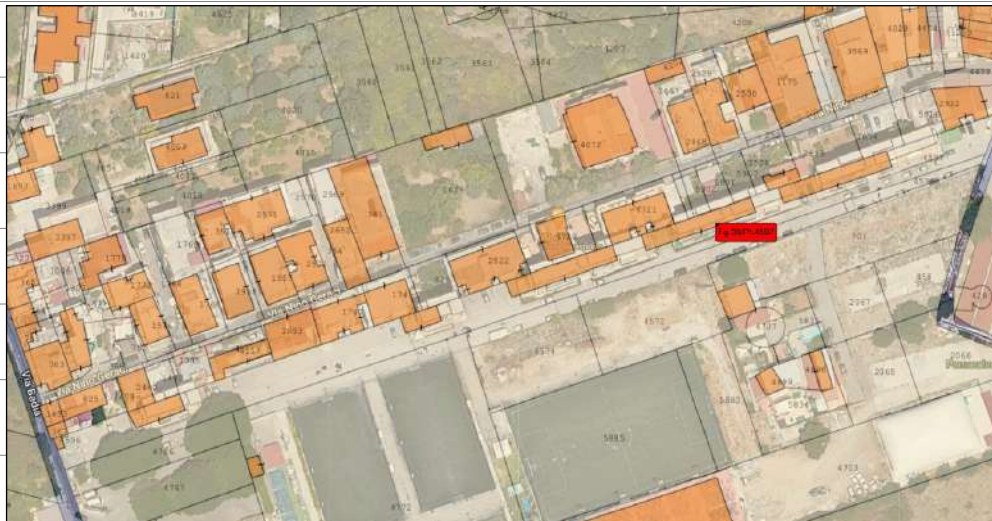
La sovrapposizione tra foto satellitare ed estratto di mappa catastale per la corretta individuazione del bene ha evidenziato che il fabbricato, di cui fa parte l'immobile, risulta correttamente inserito in mappa; a tal proposito si fa presente che la sovrapposizione tra foto satellitare ed estratto di mappa catastale dell'intero complesso immobiliare ha evidenziato un non perfetto allineamento dei fabbricati soprattutto relativi ai corpi scala C-D ed E. Ciò comunque non compromette in alcun modo la vendita degli immobili i quali risultano bene e correttamente identificati al catasto fabbricati.

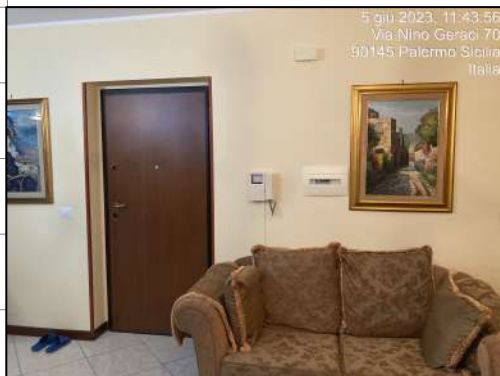
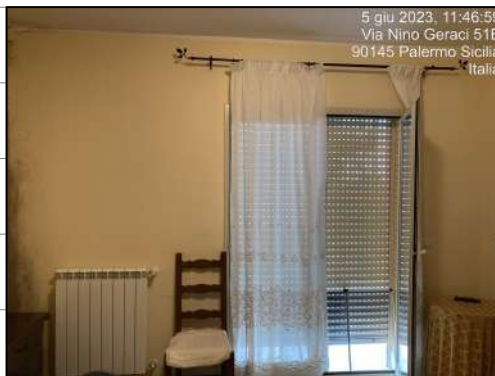
All'interno si trova in discrete condizioni d'uso, a causa delle suddette

problematiche di condensa/infiltrazioni ad alcune pareti e soffitti, ben visibili nella camera da letto matrimoniale (pareti e soffitti) e lungo il corridio, e realizzato con materiali di qualità nella norma.

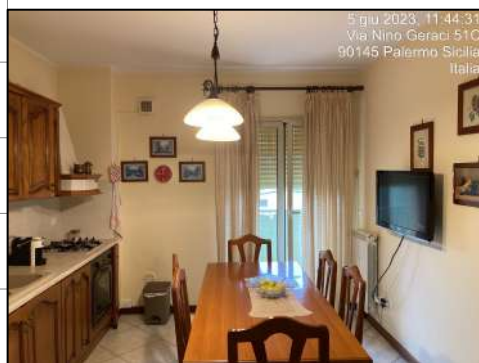
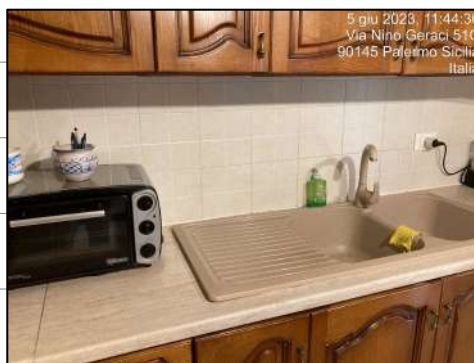
La pavimentazione di tutti gli ambienti è in piastrelle di ceramica, così come il rivestimento dei w.c.; lo zocchetto è in legno; le pareti di tutte le camere sono tinteggiate con idropittura semplice, come anche i soffitti. La cucina ha un rivestimento in ceramica soltanto nella fascia lungo il piano cottura e il lavello.

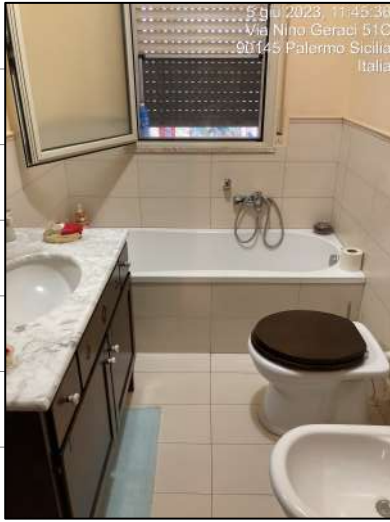
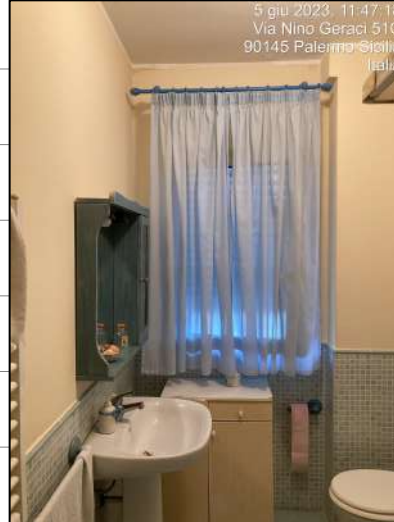
L'immobile è dotato di due servizi igienici: il primo, con doccia, si trova all'interno della camera da letto matrimoniale, il secondo, con vasca, è disimpegnato da un piccolo vano lungo il corridoio; entrambi hanno pavimento in piastrelle di ceramica così come i rivestimenti a metà altezza (130 cm circa), tranne nel vano doccia in cui hanno un'altezza di circa 210 cm.
