PREMESSA E OPERAZIONI PRELIMINARI

La presente relazione riguarda il quindicesimo bene indicato nell'Atto di Pignoramento, ossia l'immobile, classificato come abitazione di tipo economico, sito a Palermo, via Badia n. 259/A-259/B, piano terzo, Scala D, identificato al N.C.E.U. del Comune di Palermo al Foglio 39, p.lla 4597, sub 37, come correttamente indicato nell'Atto di Pignoramento.

L'immobile oggetto di pignoramento, quindi, costituisce il lotto di vendita n. 15, così identificato: Appartamento di tipo economico sito in via Badia n. 259/A-259/B, piano 3, Scala D, in catasto del Comune di Palermo al Foglio 39, p.lla 4597, sub 7, confinante con spazi esterni condominiali al sub 1, con corpo scala condominiale e con particelle 5902-5901-5900-2528.

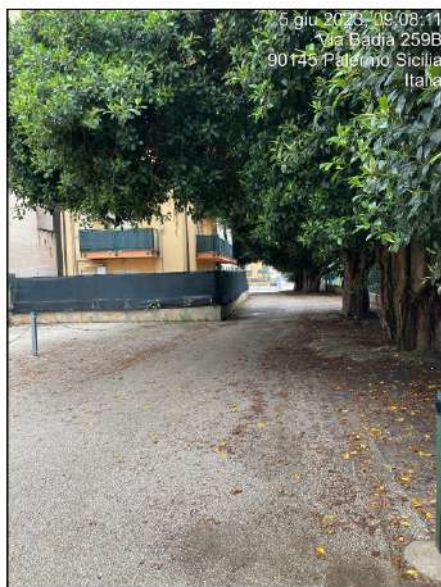
Fa parte del lotto di vendita anche un posto auto posto nell'area esterna condominiale vincolata a parcheggio e facente parte del complesso (posto auto n. 58); si rappresenta che al momento del sopralluogo, forse anche per la presenza del cantiere in corso relativo al rifacimento dei prospetti degli edifici con eco-bonus, parte dei posti auto erano disposti su particelle limitrofe, non appartenenti al complesso immobiliare. Ogni appartamento è associato al relativo posto auto; tuttavia, nonostante si sia chiesto sia alla proprietà sia all'Amministrazione Condominiale di fornire la planimetria relativa ai posti auto, non è stato possibile ottenerla e di conseguenza associare ad ogni appartamento la posizione del proprio posto auto.

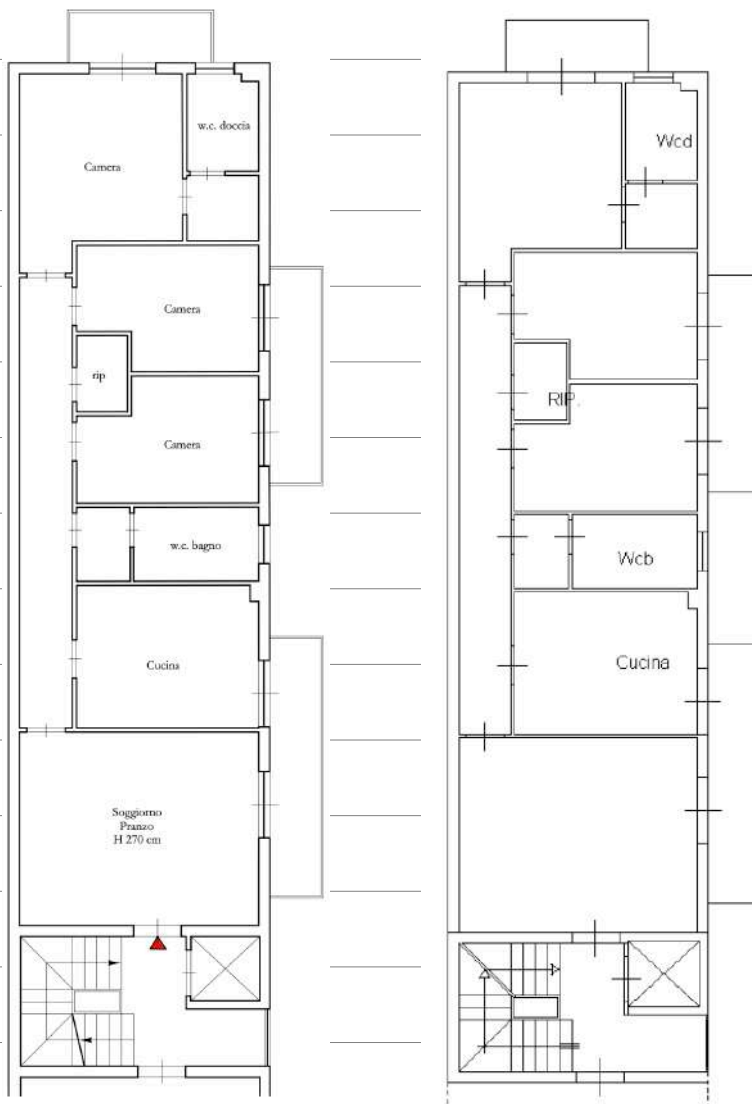
Il confronto tra la planimetria catastale attuale e lo stato di fatto dell'immobile ne ha evidenziato l'assoluta conformità:

Si segnala l'esatta rispondenza dei dati catastali a quelli riportati nell'Atto di Pignoramento e nella Nota di Trascrizione. La planimetria catastale del bene, che riporta la data del 18/06/2010, è conforme allo stato di fatto.

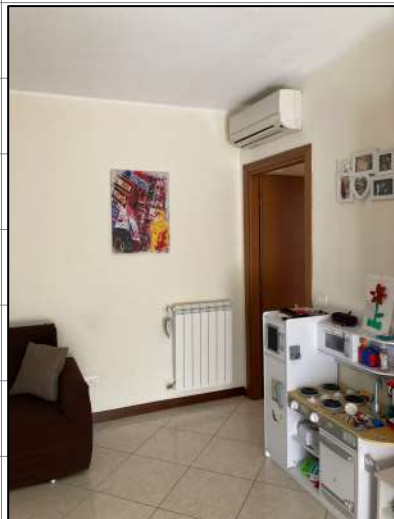
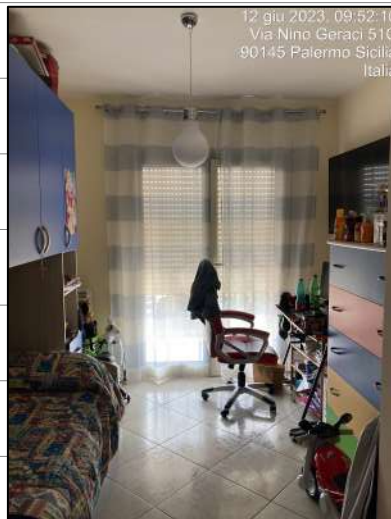
All'interno si trova in buone condizioni d'uso, con leggere problematiche di

condensa/infiltrazioni soprattutto nella camera da letto matrimoniale e nel w.c. con doccia, e realizzato con materiali di qualità nella norma.

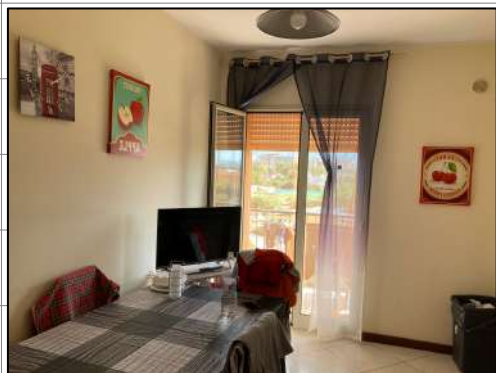
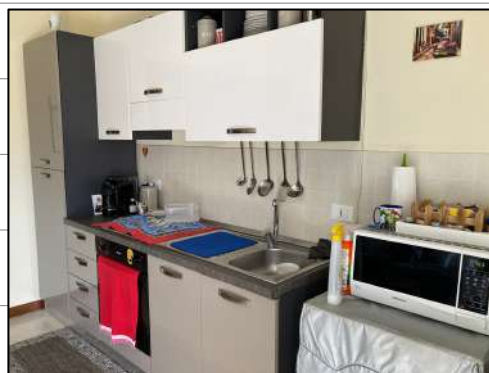
La pavimentazione di tutti gli ambienti è in piastrelle di ceramica, così come il rivestimento dei w.c.; lo zocchetto è in legno; le pareti di tutte le camere sono tinteggiate con idropittura semplice, come anche i soffitti. La cucina ha un rivestimento in ceramica soltanto nella fascia lungo il piano cottura e il lavello.

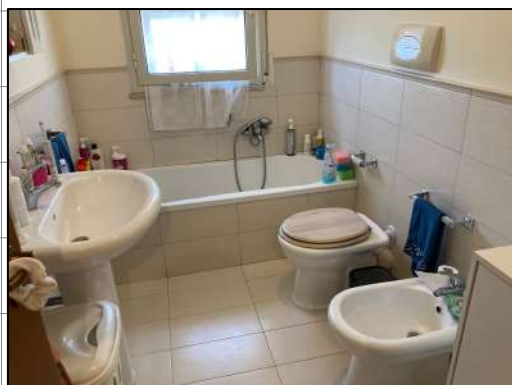
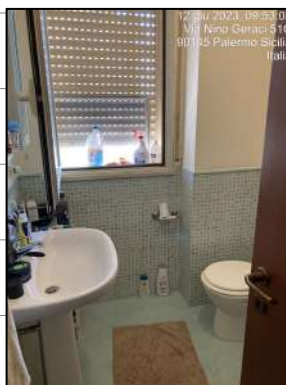
L'immobile è dotato di due servizi igienici: il primo, con doccia, si trova all'interno della camera da letto matrimoniale, il secondo, con vasca, è disimpegnato da un piccolo vano lungo il corridoio; entrambi hanno pavimento in piastrelle di ceramica così come i rivestimenti a metà altezza (130 cm circa), tranne nel vano doccia in cui

hanno un'altezza di circa 210 cm.
