**TRIBUNALE DI PALERMO**

**ESECUZIONE IMMOBILIARE 90/2022**

**PERIZIA DI STIMA IMMOBILIARE**

**LOTTO N. 18**

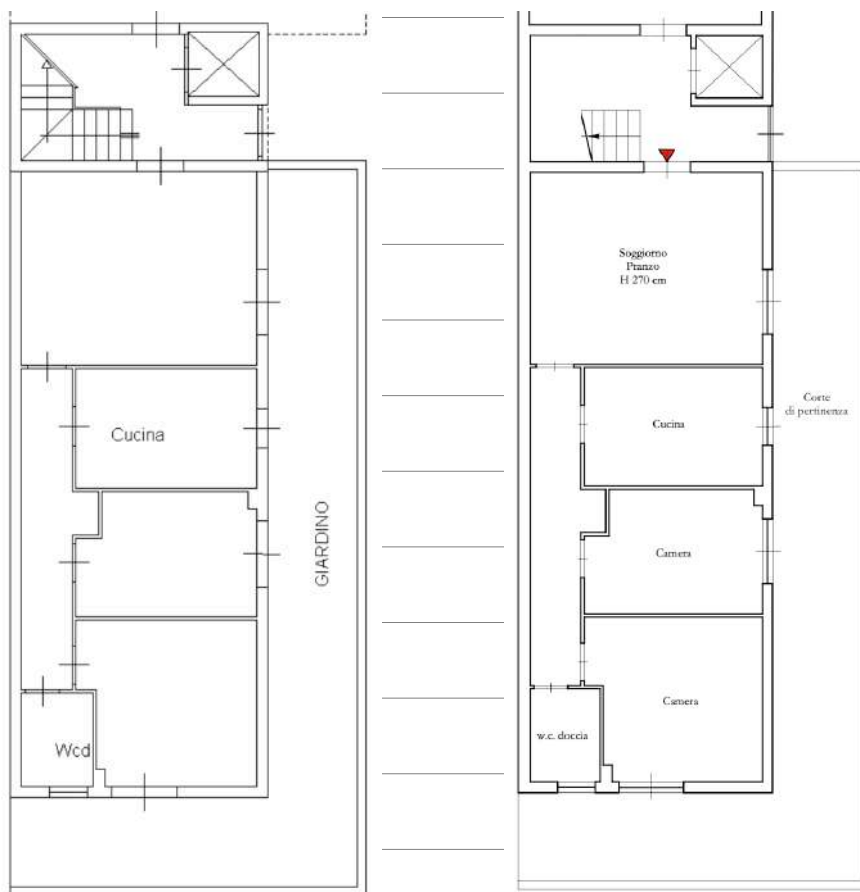
Il confronto tra la planimetria catastale attuale e lo stato di fatto dell'immobile ne ha evidenziato l'assoluta conformità:

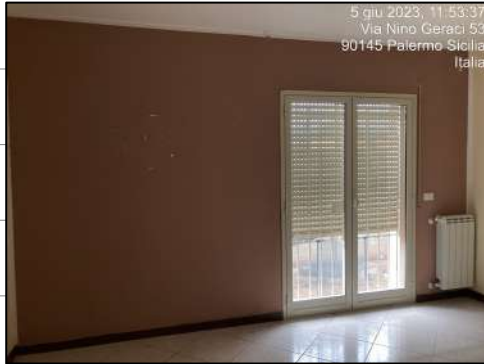
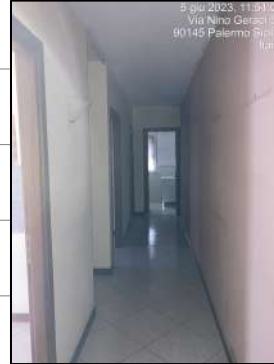
L'appartamento, realizzato con materiali di qualità nella norma, all'interno si trova in mediocri condizioni d'uso a causa della diffusa e copiosa presenza di condensa su pareti e soffitti nella quasi totalità degli ambienti, dovuta, oltre al difetto costruttivo già accennato, anche al fatto che l'immobile risulta disabitato da mesi e quindi privo di ventilazione.

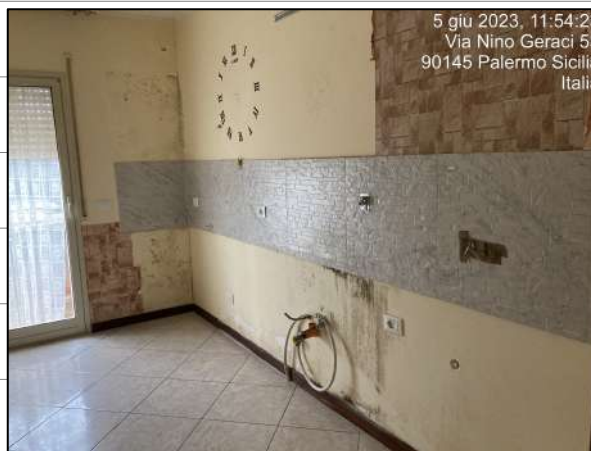
La pavimentazione di tutti gli ambienti è in piastrelle di ceramica, così come il rivestimento del w.c.; lo zocchetto è in legno; le pareti di tutte le camere sono tinteggiate con idropittura semplice, come anche i soffitti. La cucina ha un rivestimento in ceramica soltanto nella fascia lungo il piano cottura e il lavello.

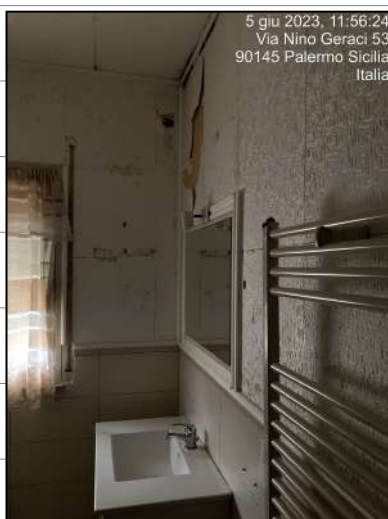
L'immobile è dotato di un servizio igienico con doccia; esso ha pavimento in piastrelle di ceramica così come i rivestimenti a metà altezza (130 cm circa), tranne nel vano doccia in cui hanno un'altezza di circa 210 cm. La restante parte delle pareti è coperta con un rivestimento a pannelli di tipo plastico, in cattive condizioni.
