PREMESSA E OPERAZIONI PRELIMINARI

La presente relazione riguarda il diciannovesimo bene indicato nell'Atto di Pignoramento, ossia l'immobile, classificato come abitazione di tipo economico, sito a Palermo, via Badia n. 259/A-259/B, piano terra, Scala E, identificato al N.C.E.U. del Comune di Palermo al Foglio 39, p.lla 4597, sub 44, come correttamente indicato nell'Atto di Pignoramento.

L'immobile oggetto di pignoramento, quindi, costituisce il lotto di vendita n. 19, così identificato: Appartamento di tipo economico sito in via Badia n. 259/A-259/B, piano terra, Scala E, in catasto del Comune di Palermo al Foglio 39, p.lla 4597, sub 44, confinante con spazi esterni condominiali al sub 1, con corpo scala condominiale e con particelle 2653-2654.

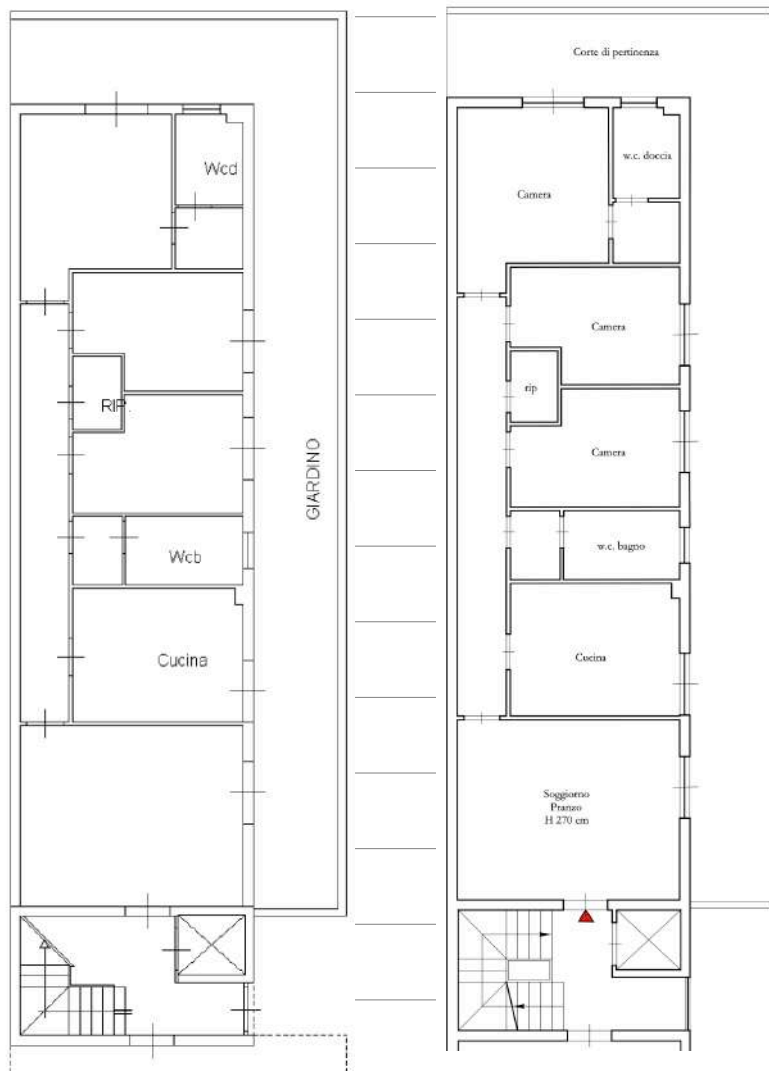
Il confronto tra la planimetria catastale attuale e lo stato di fatto dell'immobile ne ha evidenziato l'assoluta conformità:

Si segnala l'esatta rispondenza dei dati catastali a quelli riportati nell'Atto di Pignoramento e nella Nota di Trascrizione. La planimetria catastale del bene, che riporta la data del 18/06/2010, è conforme allo stato di fatto.

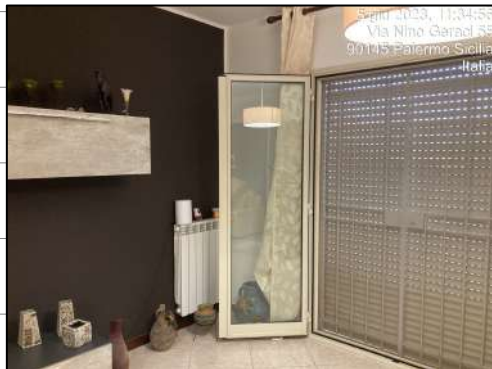
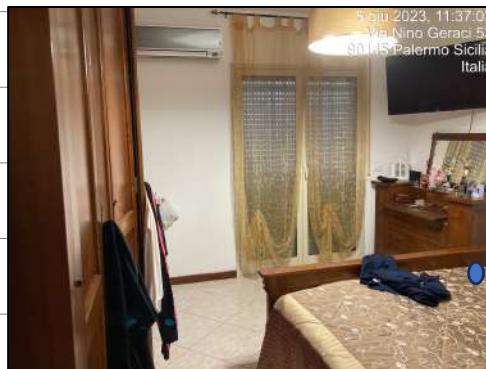
All'interno si trova in buone condizioni d'uso, con leggere problematiche di

condensa/infiltrazioni nella camera da letto matrimoniale e nel wc con doccia, e realizzato con materiali di qualità nella norma.

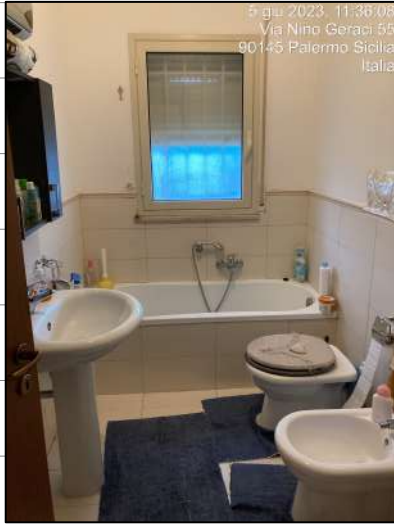
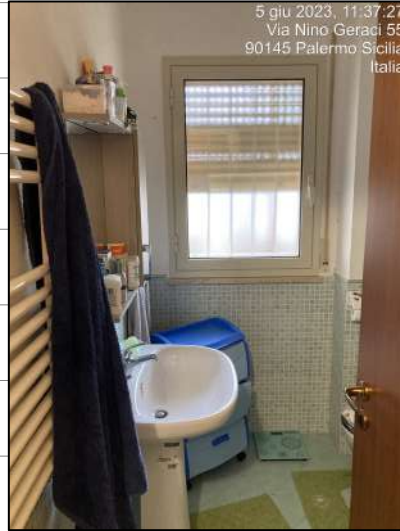
L'immobile è dotato di due servizi igienici: il primo, con doccia, si trova all'interno della camera da letto matrimoniale, il secondo, con vasca, è disimpegnato da un piccolo vano lungo il corridoio; entrambi hanno pavimento in piastrelle di ceramica così come i rivestimenti a metà altezza (130 cm circa), tranne nel vano doccia in cui hanno un'altezza di circa 210 cm.
