TRIBUNALE DI PALERMO

ESECUZIONE IMMOBILIARE 90/2022

PERIZIA DI STIMA IMMOBILIARE

LOTTO N. 20

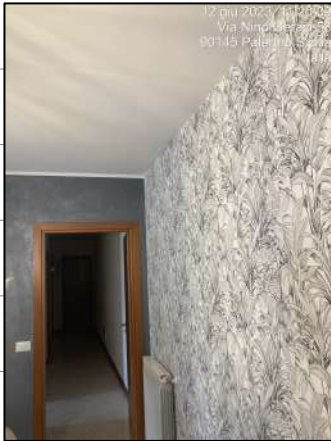
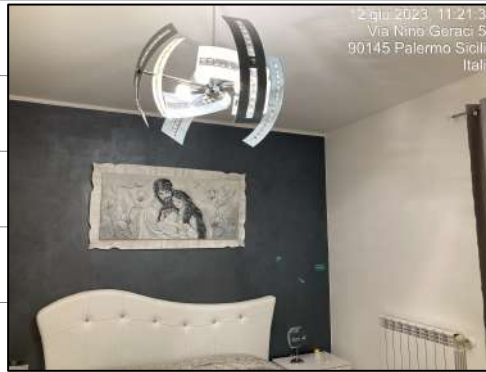
All'interno si trova in condizioni d'uso più che buone, ben mantenuto e da poco oggetto di lavori di tinteggiatura, e realizzato con materiali di qualità nella norma.

La pavimentazione di tutti gli ambienti è in piastrelle di ceramica, così come il rivestimento del w.c.; lo zocchetto è in legno; le pareti di tutte le camere sono tinteggiate con idropittura semplice o decorata, come anche i soffitti; alcune pareti sono rivestite con carta da parati. La cucina ha un rivestimento in ceramica soltanto nella fascia lungo il piano cottura e il lavello.
