TRIBUNALE DI PALERMO

ESECUZIONE IMMOBILIARE 90/2022

PERIZIA DI STIMA IMMOBILIARE

LOTTO N. 26

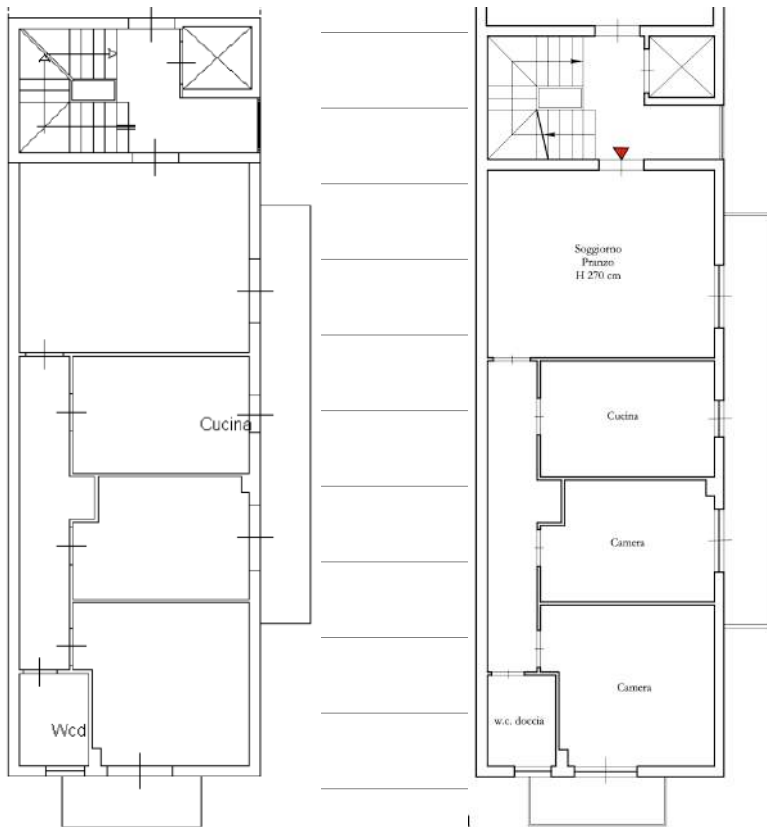
Il confronto tra la planimetria catastale attuale e lo stato di fatto dell'immobile ne ha evidenziato l'assoluta conformità:

Si segnala l'esatta rispondenza dei dati catastali a quelli riportati nell'Atto di Pignoramento e nella Nota di Trascrizione. La planimetria catastale del bene, che riporta la data del 18/06/2010, è conforme allo stato di fatto.

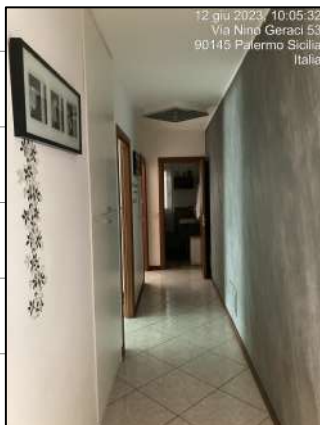
All'interno si trova in condizioni d'uso più che buone, realizzato con buoni materiali, anche se presenta qualche segno di umidità da condensa sul soffitto del w.c.

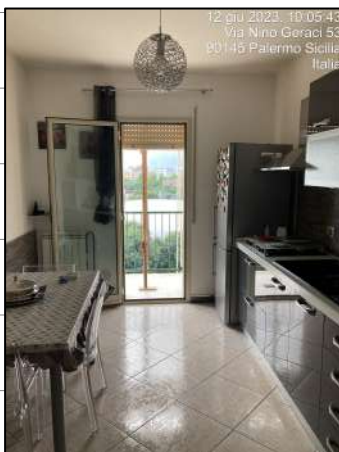
La pavimentazione di tutti gli ambienti è in piastrelle di ceramica, così come il rivestimento del w.c.; lo zocchetto è in legno; le pareti di tutte le camere sono tinteggiate con idropittura semplice o decorata, come anche i soffitti. La parete d'ingresso presenta un rivestimento in ceramica. La cucina ha un rivestimento ceramico sia sulla parete in corrispondenza di piano cottura e lavello sia sulla parete opposta.

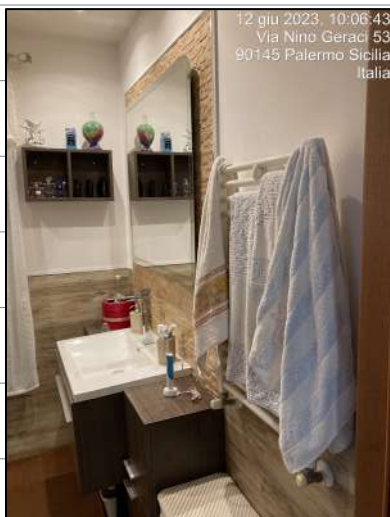
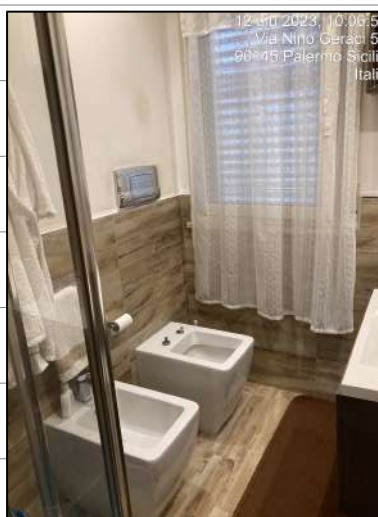
L'immobile è dotato di un servizio igienico con doccia; esso ha pavimento in piastrelle di ceramica (finto legno) così come i rivestimenti a metà altezza (130 cm circa), tranne nel vano doccia in cui hanno un'altezza di circa 210 cm e nel contorno dello specchio del lavabo. Si segnala qualche segno di umidità da condensa sul soffitto e sulla parete del bagno.
