**Procedimento esecutivo R. G. Es. n. 526/2018**  
**Espropriazione Immobiliare**

**CONSULENZA TECNICA DI STIMA**  
**DEL COMPENDIO IMMOBILIARE PIGNORATO**

**Relazione Generale di Stima**  
Esperto Stimatore  
Ing. Mario Lupo

- Quota indivisa di 1/2 dell'unità edilizia sita in Palermo, via della Libertà n. 203/b, piano secondo, censita nel NCEU del Comune di Palermo al fg. 31, p.lla 107 sub. 36, z.c. 3, cat. A/2, classe 6, consistenza vani 10, R.C. € 1.213,67.

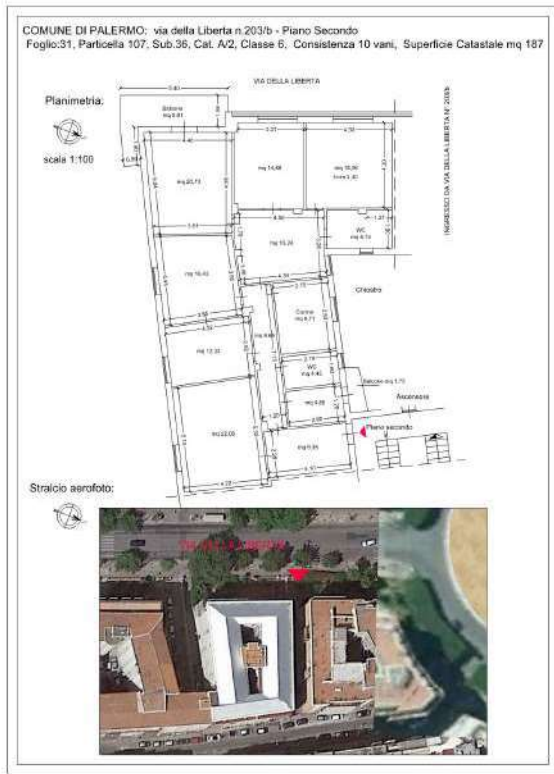
Rilievo Stato di Fatto

Con riferimento alla planimetria catastale, sull'immobile in questione si sono riscontrate alcune modifiche alla distribuzione interna con spostamento di alcune tramezzature. Dette modifiche hanno interessato due vani limitrofi, il servizio igienico, la cucina ed il corridoio di disimpegno. Altresì, è stato realizzato un ulteriore w.c. in uno dei due vani "ripostiglio" – così come indicato nella planimetria catastale – specificatamente in quello in prossimità del fronte di affaccio su via Libertà (cfr. all.to n. 17 foto n° 1 ÷ 29).

Per dette modifiche, occorre istruire la pratica edilizia presso il SUE (Sportello Unico Edilizia) del comune di Palermo della CIL/CILA con la quale regolarizzare dette variazioni.

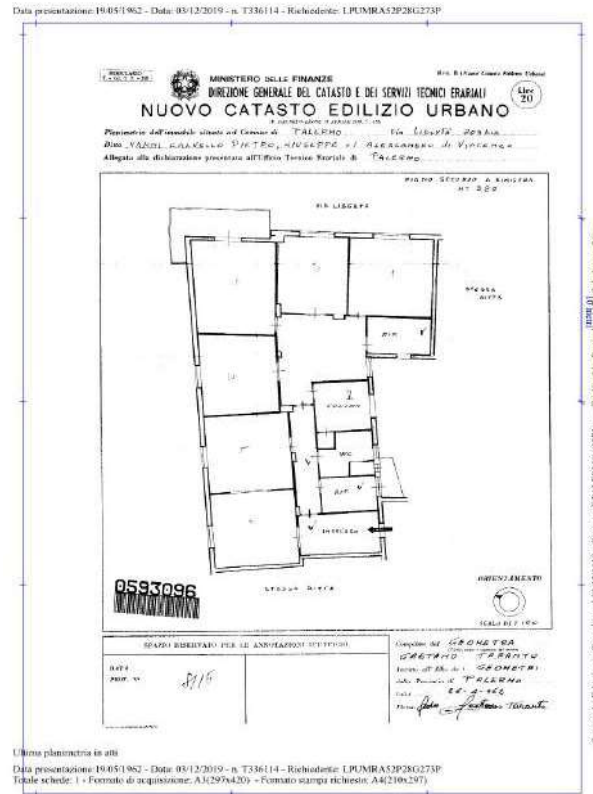
Estratto Planimetria Catastale

Tra la situazione reale dei luoghi e la situazione riportata nella planimetria rilevata agli atti del Catasto, si sono riscontrate difformità nella distribuzione interna dei vani. Per dette modifiche, nel tempo apportate, dovrà istruirsi pratica edilizia presso il SUE (Sportello Unico Edilizia) del comune di Palermo per regolarizzare l'omissione, a suo tempo perpetrata, con la comunicazione della

DOCFA (documento catasto fabbricati), con l'aggiornamento della planimetria catastale a seguito della diversa distribuzione interna realizzata, predisponendo l'elaborato planimetrico relativo alla particella n. 107, sub. 36 e relativo allineamento mappe catasto urbano.

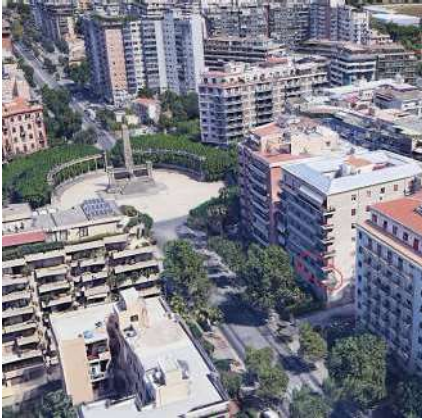
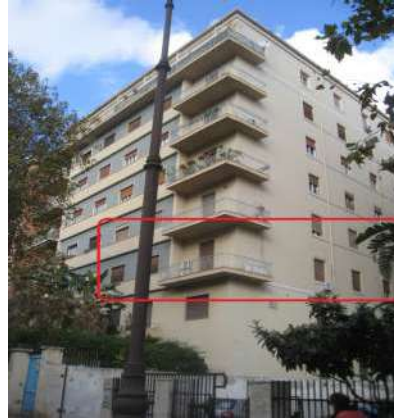
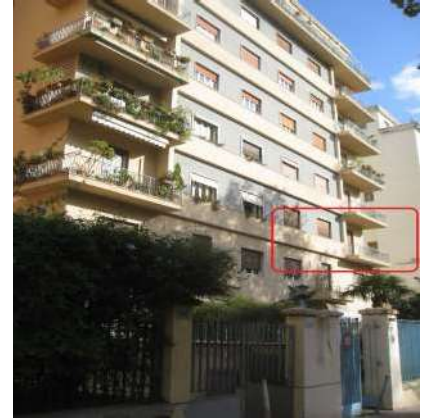
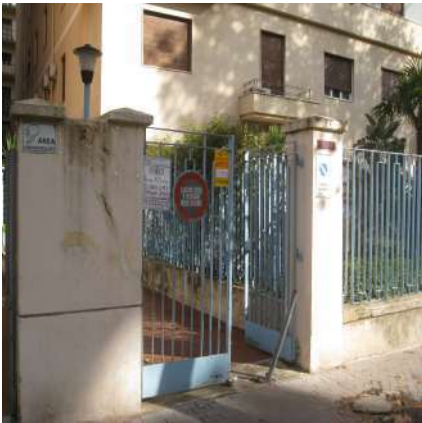
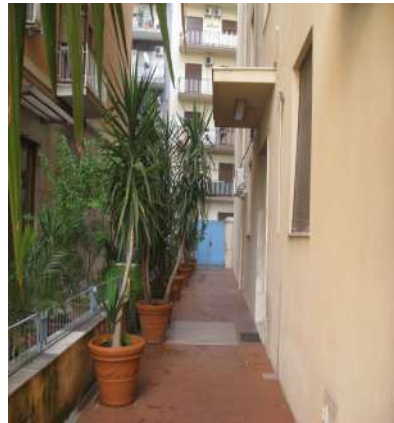
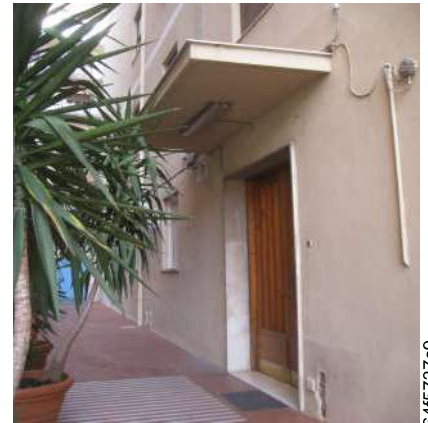
- Regesto fotografico.

L'appartamento come sopra descritto è in mediocre stato di conservazione ed allo stato risulta libero da case ed arredi (cfr. all.to n. 17 foto n° 6 ÷
