**ALLEGATO F – PLANIMETRIA DELLO STATO DEI LUOGHI ATTUALE CON EVIDENZIAMENTO DELLE DIFFORMITÀ RICONTRATE RISPETTO ALLA PLANIMETRIA CATASTALE**

RILIEVO DELLO STATO DI FATTO CON MODIFICHE

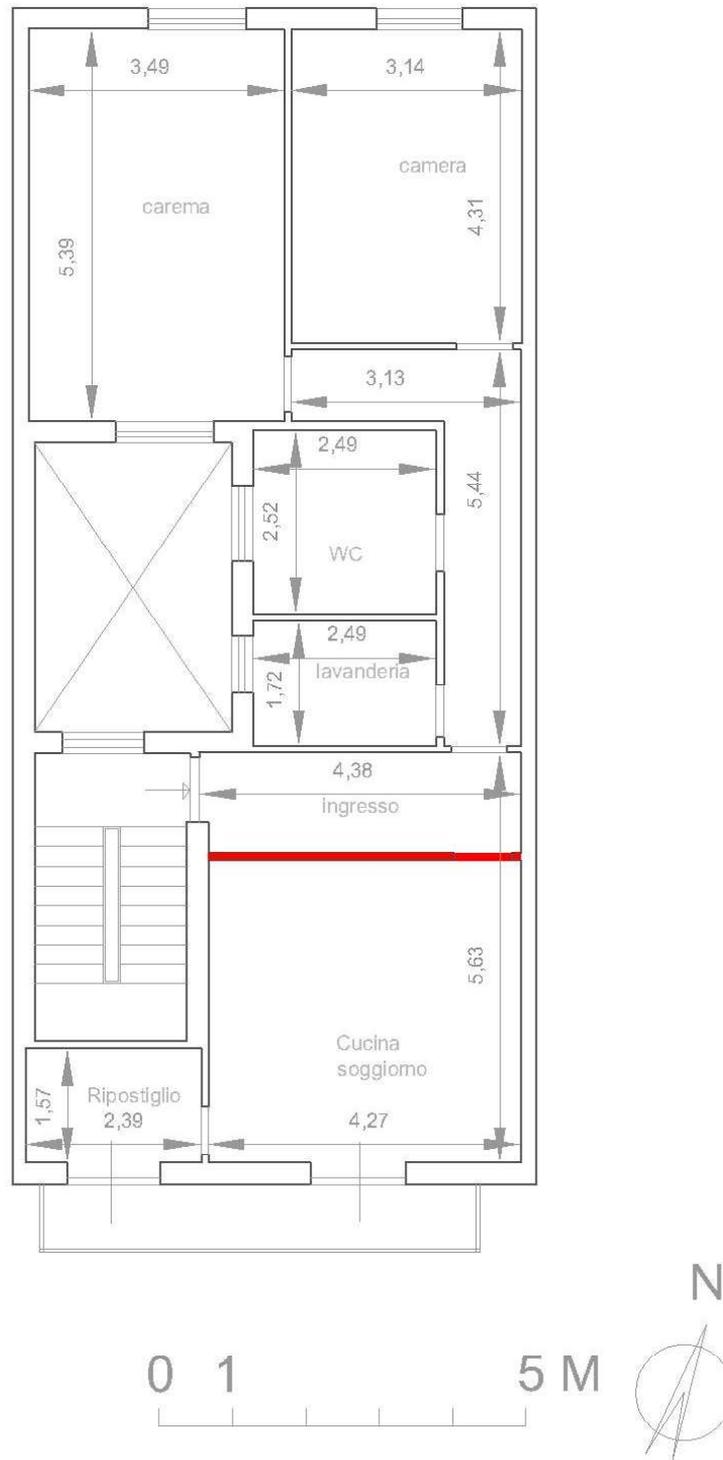
In rosso si evidenziano le parti demolite (il tramezzo tra l'ingresso e la cucina soggiorno è stato quasi del tutto demolito)
