TRIBUNALE ORDINARIO DI PALERMO
SEZIONE VI CIVILE

Procedura esecutiva R.G. Es. n° 285/2022

RELAZIONE DI STIMA

Ing. Fiore Marinella

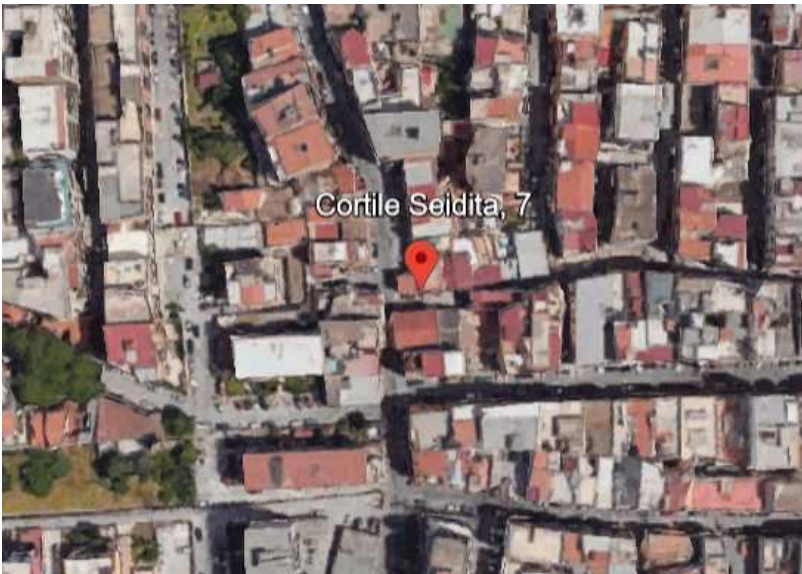
Immagine 1

Al fine dell'esatta individuazione dei beni oggetto di pignoramento è stato effettuato il raffronto fra foto satellitari e mappe catastali (Immagine 1-2-3).

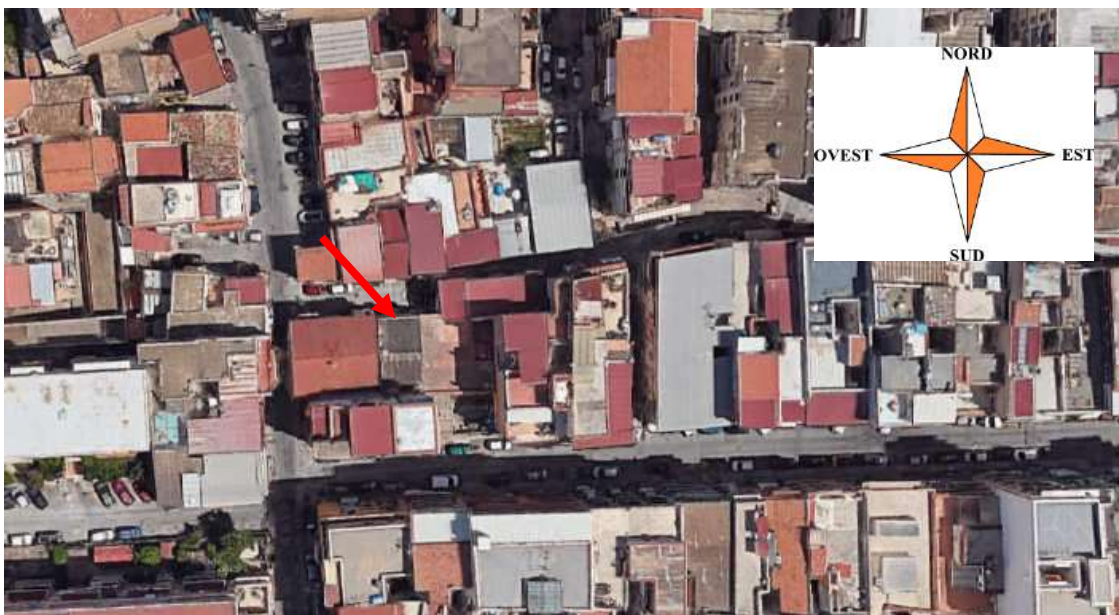
Immagine 4

- L' immobile fa parte di un tessuto a carattere tradizionale tipo borgata, in zona periferica urbana
L' immobile confina da lato est e da lato ovest con altri immobili, da lato nord con cortile Seidita, e da lato sud con piccola terrazza/pozzo luce a piano terra interclusa fra fabbricati prospicienti (immagine 4).

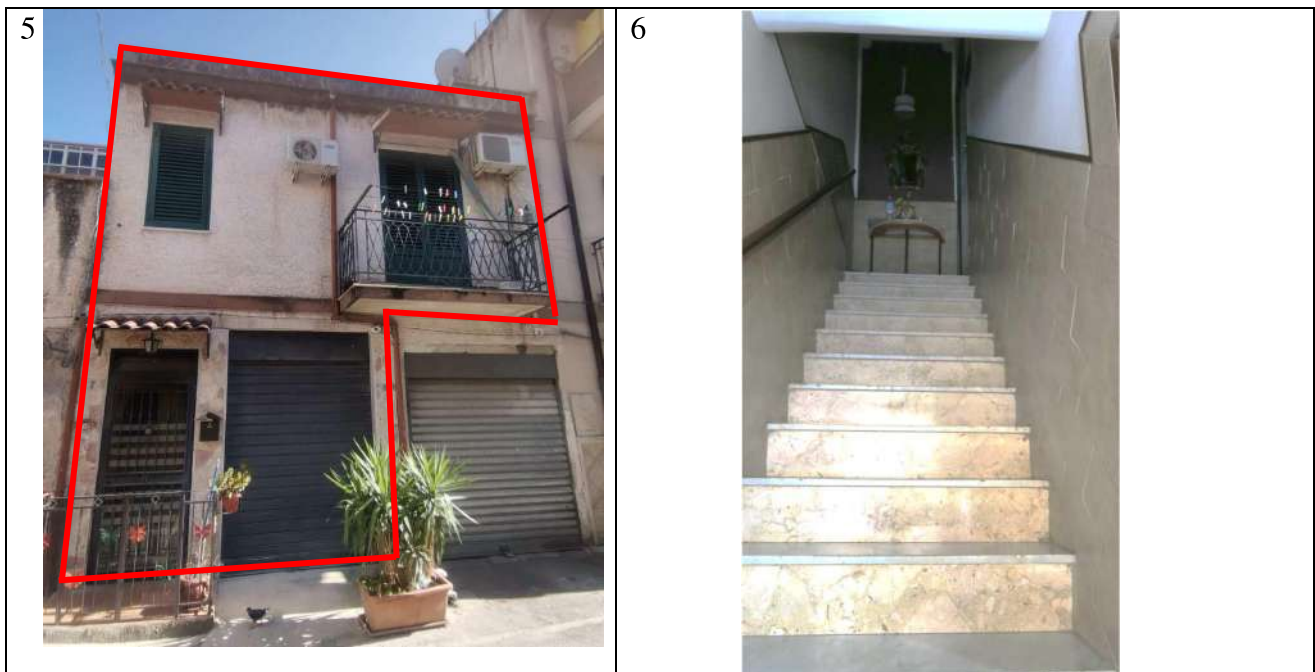
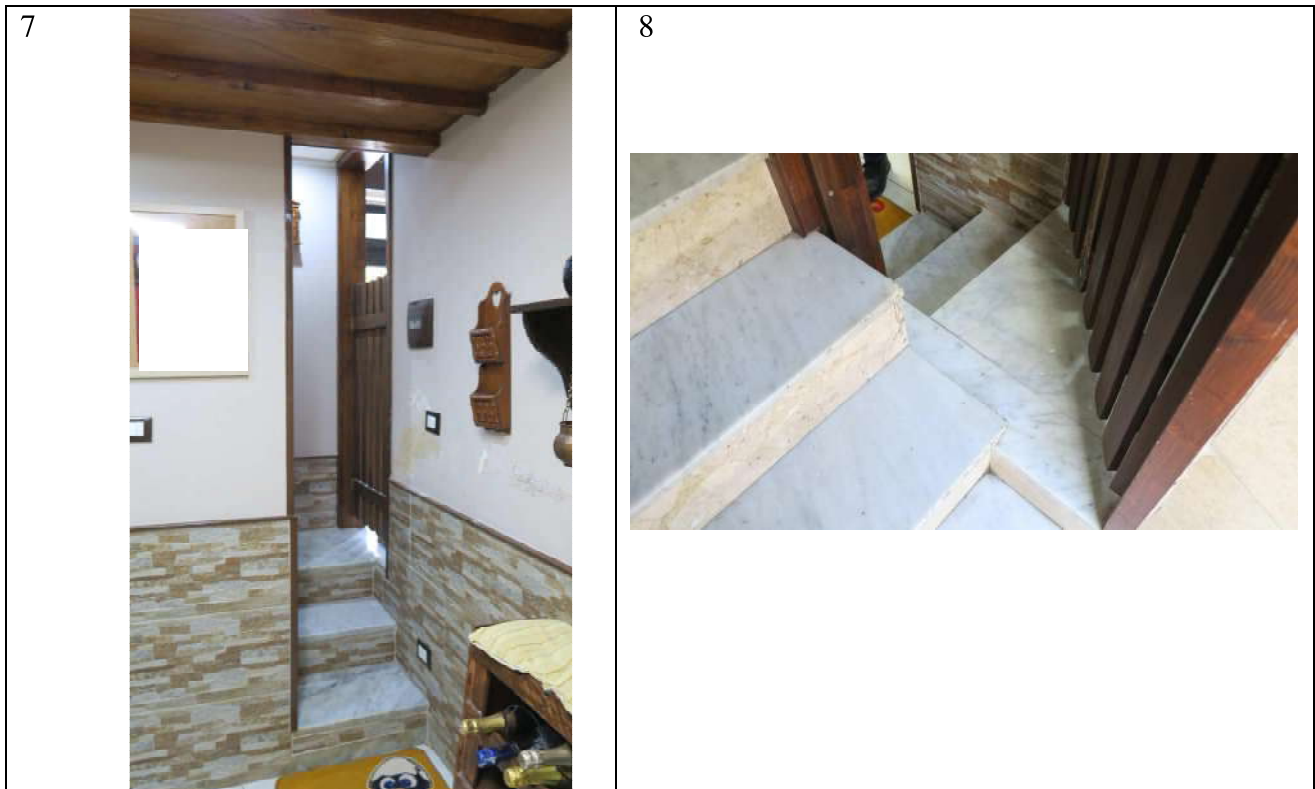
E' sito in Palermo via Cortile Sedita, 7 individuato al NCEU al fg. 52 p.lla 157 sub 5, piano terra e primo. Al bene pignorato si accede dal portone di ingresso civ. 7 e da saracinesca civ 6, entrambi su Cortile Seidita.

Dal civ 7 si accede direttamente

- al vano scala che conduce a piano primo
- all' anticucina/soggiorno con n 3 gradini a quota inferiore rispetto al civ 7.

Dal civ 6 si accede ad un vano collegato internamente direttamente con la zona giorno suddetta.

(Immagine 5 -8).

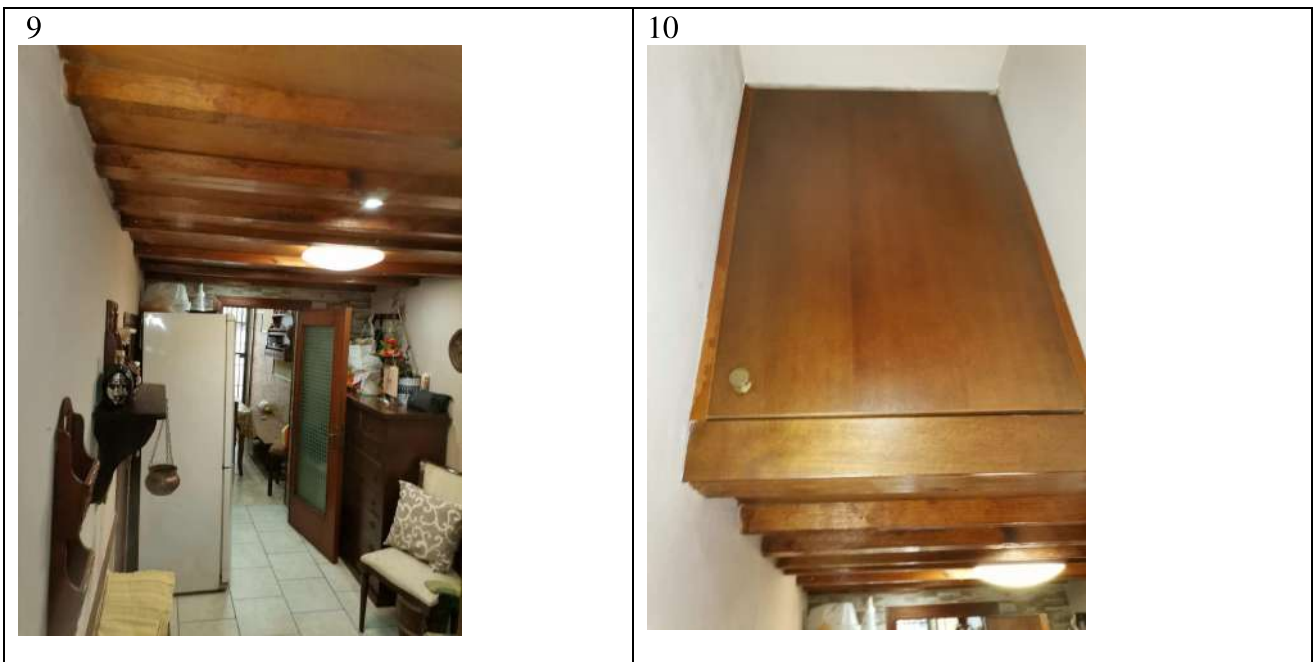
11

*diffusi fenomeni di degrado da infiltrazioni/umidità localizzati in particolar modo nei solai di piano primo e nelle pareti verticali di piano terra. Tale degrado comporta anche presenza di evidenti macchie, muffe, condense, con conseguente esfoliazione della pitturazione, rigonfiamento e possibile caduta di materiale;

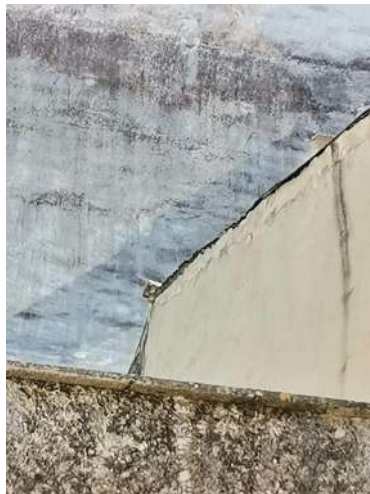
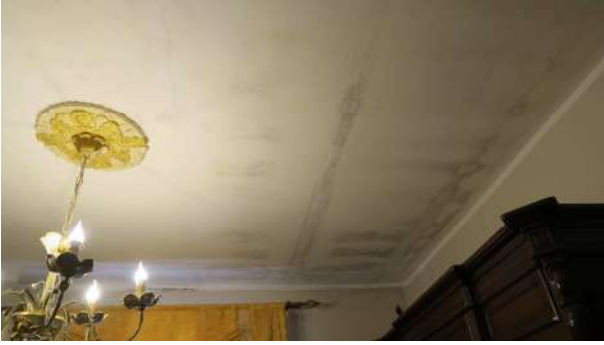
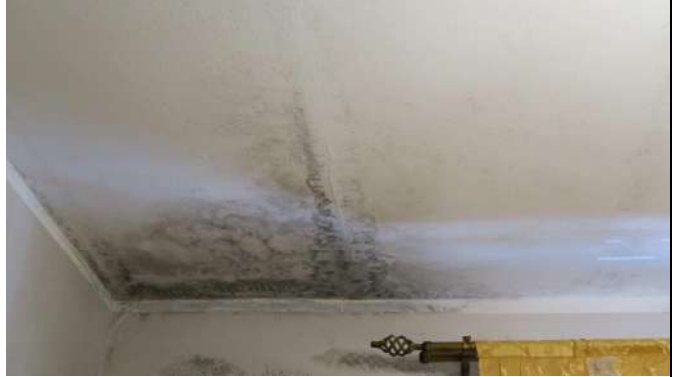
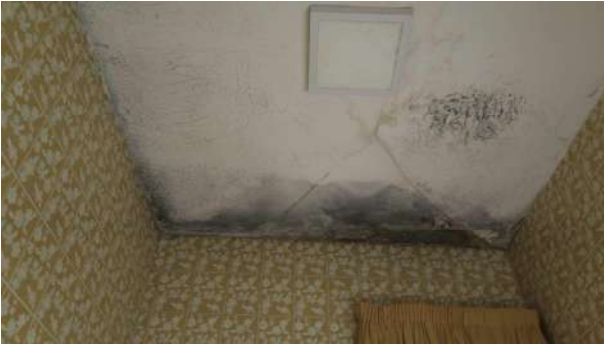
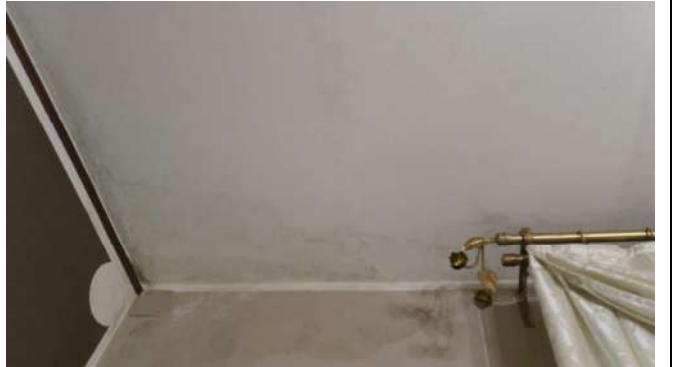
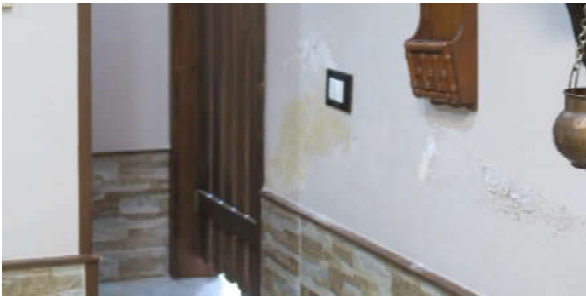
Il bene si presenta allo stato attuale in discreto stato di manutenzione ad eccezione di svariati punti (Immagini da 21 a 26) in cui si evidenziano:

Il costo per la manutenzione degli impianti ed eventuali adeguamenti alla normativa vigente sarà considerato successivamente . Per la regolarità si rimanda al quesito 6 . Per ulteriori foto si rimanda all' allegato fascicolo fotografico

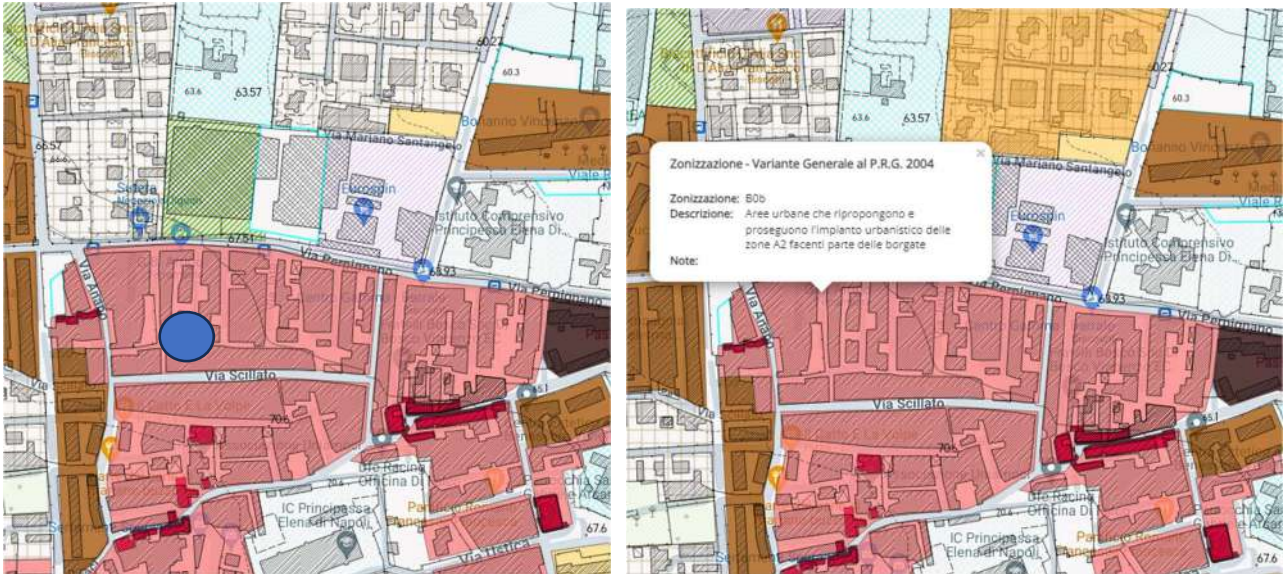
Immagine 30

L'edificio di cui l'immobile fa parte ricade in zona B4b (Aree urbane che ripropongono e proseguono l'impianto urbanistico delle zone A2 facenti parte delle borgate). (immagine 30)
