TRIBUNALE DI PALERMO
SEZIONE VI CIVILE – ESECUZIONE IMMOBILIARI
G.E. Dott.ssa Alessia Lupo

Procedura Esecutiva R. Es. n. 215/2020

RELAZIONE DI STIMA

LOTTO UNICO: Appartamento per abitazione di tipo civile
sito in Carini in via Bergamo snc, piano primo, scala B
con posto auto scoperto pertinenziale sito in via Bergamo snc, piano terra

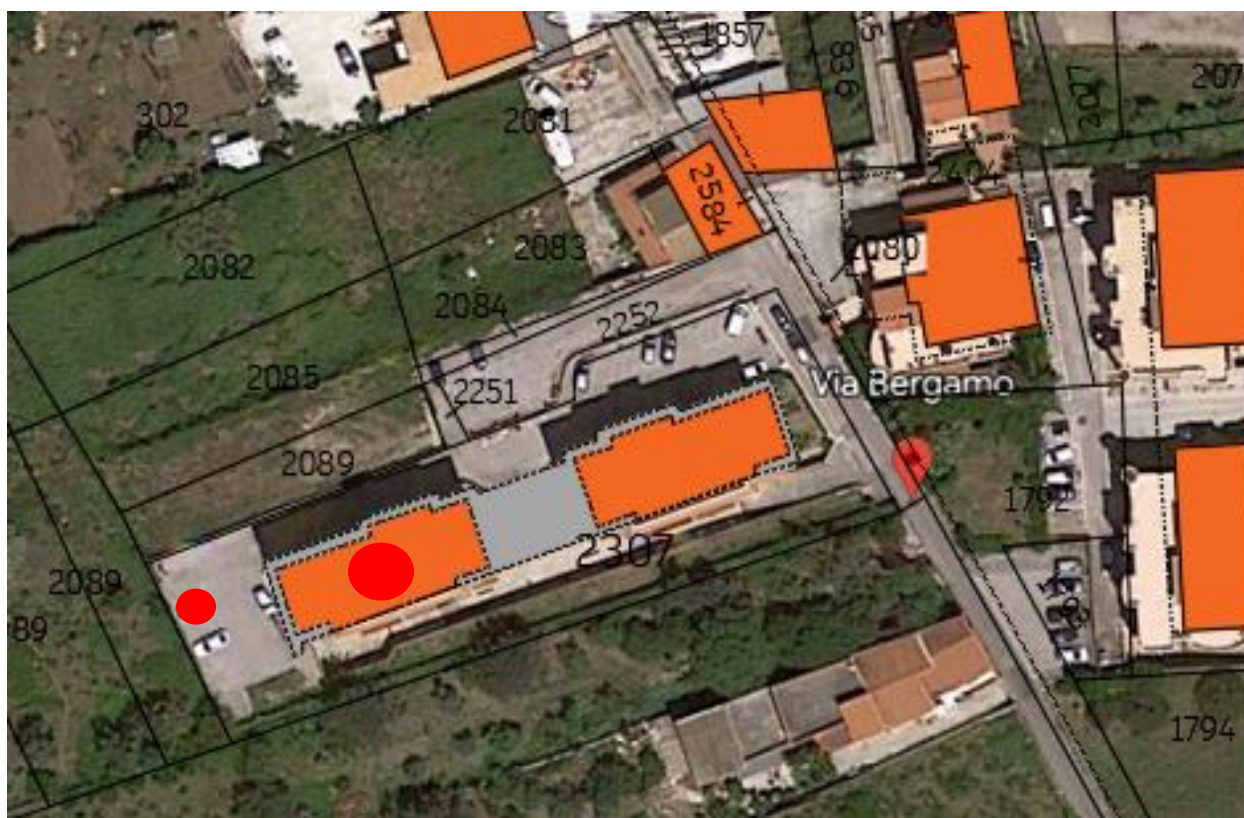
Sovrapposizione della vista satellitare all'estratto di mappa (fonte For Map's) con indicazione, in rosso, del fabbricato ove a sede l'immobile e della zona del posto auto

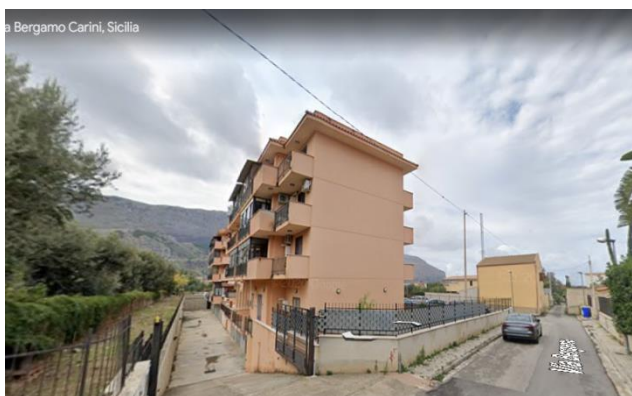
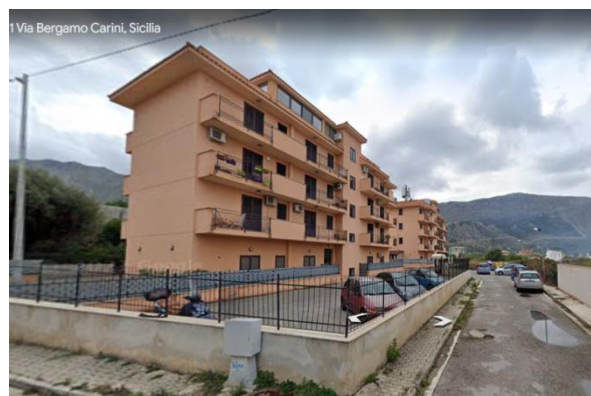
Dei due corpi di fabbrica, uguali, dalla forma regolare rettangolare e simmetricamente disposti in asse all'accesso al lotto, l'unità immobiliare occupa il secondo, denominato edificio B. Il corpo di fabbrica è realizzato in cemento armato, ha copertura piana, oltre la quale svetta il torrino della scala, e si caratterizza per la composizione semplice e regolare dei prospetti. Questi presentano un impaginato regolare e simmetrico rispetto al vano scala, caratterizzato da lunghi balconi, con parapetti in parte pieni e in parte in ferro, dalle aperture tutte allineate, e dalla colorazione rosa antico. L'accesso al fabbricato, munito di ascensore, avviene mediante un portoncino in alluminio e vetro che immette in un breve androne, con rifiniture di capitolato, e alla scala a due rampe con pianerottolo intermedio con gradini triangolari.

Lo stato conservativo appare, ad un mero esame visivo, sufficiente, anche se si osservano, soprattutto in corrispondenza dei balconi, leggere lesioni che possono essere indice di un inizio di fenomeno di corrosione dei ferri. Per una visualizzazione di quanto brevemente descritto si rimanda alla documentazione fotografica. (cfr. *Allegato B, foto da 5 a 16*).

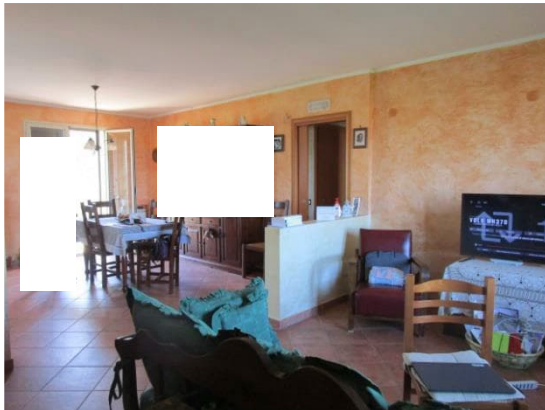
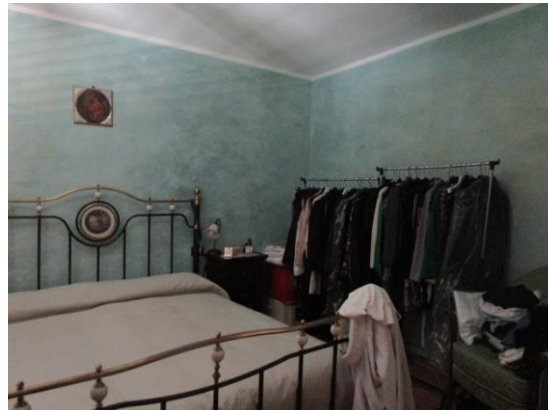
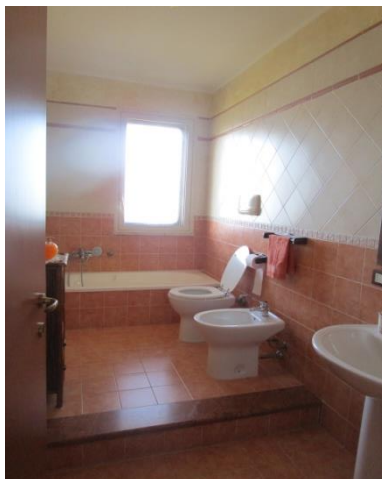
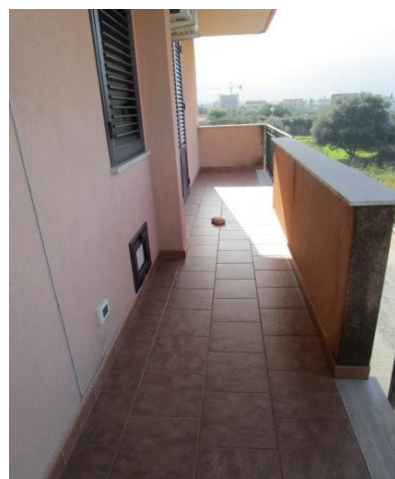
L'immobile si compone di un ampio ambiente di ingresso-soggiorno-pranzo che si affacciai due balconi lunghi presenti nel prospetto principale e nel retro-prospetto. Dei due balconi, in particolare, quello su prospetto principale è in parte chiuso a veranda e in minima parte occupato da un armadio/ripostiglio, entrambi in alluminio. Dal vano descritto si raggiunge un breve disimpegno sul quale sono collocati, a sinistra un piccolo ripostiglio e, sul fondo, una camera doppia con annesso servizio igienico; a destra un servizio igienico e una camera singola.

Per una visualizzazione di quanto descritto si rimanda all'allegato fotografico che illustra anche qualità e tipologia delle finiture (cfr. *Allegato B, foto da 17 a 42*).
