TRIBUNALE DI PALERMO
SEZIONE VI CIVILE - ESECUZIONI IMMOBILIARI
G.E. DOTT.SSA ALESSIA LUPO

ESECUZIONE IMMOBILIARE PROMOSSA DA [REDACTED]
[REDACTED] **CONTRO** [REDACTED] **(N. 188/2019 R.E.)**

PERIZIA

- **APPARTAMENTO SITO IN PALERMO, VIA PLACIDO RIZZOTTO (GIÀ VIA DEL LEVRIERE) N. 103, PIANO TERZO A DESTRA DEL VANO SCALA, ISCRITTO ALLA PARTICELLA 1260 SUB 9 DEL FOGLIO 83 DEL C.F., CAT. A/2**
- **BOX SITO IN PALERMO, VIA PLACIDO RIZZOTTO (GIA' VIA DEL LEVRIERE) N. 103/A, PIANO SEMINTERRATO, ISCRITTO ALLA PARTICELLA 1260 SUB 30 DEL FOGLIO 83 DEL C.F., CAT. C/6**

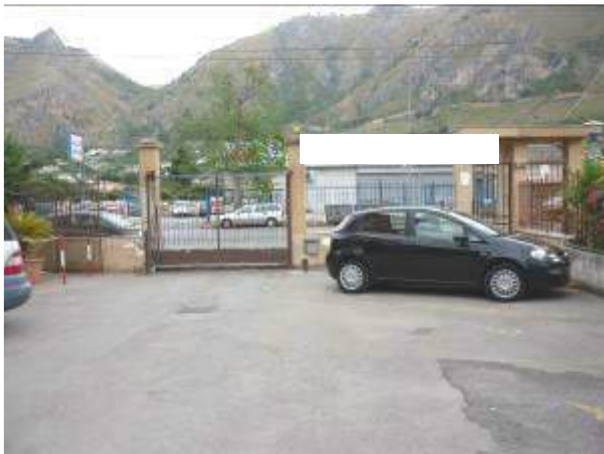
FOTO 5 CORTE INTERNA DEL CONDOMINIO VIA DEL LEVRIERE N. 103

Dai civici 103 (pedonale) e 103/A (carrabile) di via Placido Rizzotto, entrambi protetti da due cancelli metallici, si ha accesso alla corte condominiale; all'interno di essa, utilizzata anche per parcheggio, ricade la stecca residenziale costituita da un edificio con tre scale indipendenti. Al terzo piano della scala "A", frontale rispetto al cancello esterno, è ubicato l'appartamento; l'edificio è provvisto di ascensore.

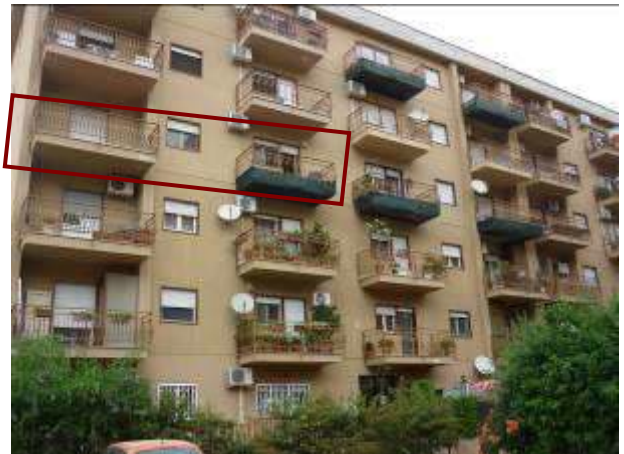
FOTO 6 SCALA A CONDOMINIO VIA DEL LEVRIERE N. 103

I soffitti e le pareti sono intonacate e tinteggiate (Foto 11...13, 20, 23), le pareti dei servizi igienici sono rivestite con piastrelle (Foto 21, 22). Gli infissi interni sono in legno (Foto 21, 23), gli infissi esterni sono in pvc con avvolgibili in plastica (Foto 17, 20), in alluminio quelli della veranda (Foto 16). Il sottobalcone della veranda presenta evidenti tracce di infiltrazioni (Foto 16) e nei balconi sulla corte è posta una rete per prevenire la caduta di intonaci distaccati (Foto 6 e 18).

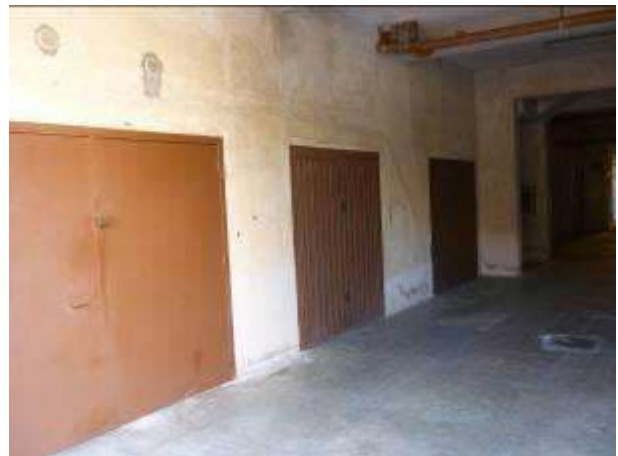
FOTO 8 PIANO SEMINTERRATO

Dalla rampa carrabile, interna alla corte, si accede al box oggetto di esecuzione, il secondo a sinistra; il piano seminterrato è provvisto di un'ulteriore rampa di accesso. Nelle planimetrie schematiche di rilievo redatte dal sottoscritto, riportate nell'allegato 6 e di seguito, è possibile visualizzare la suddivisione interna dell'appartamento.

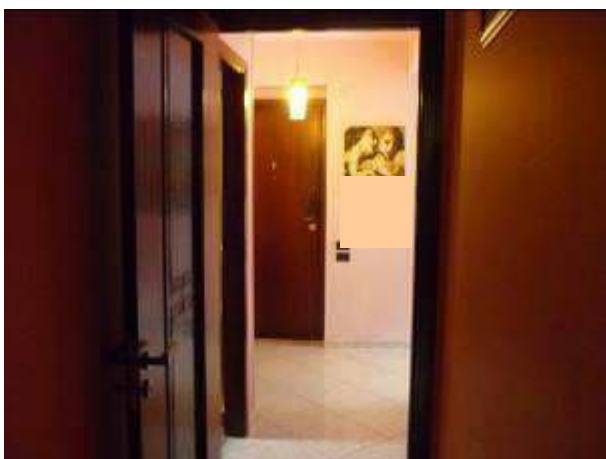
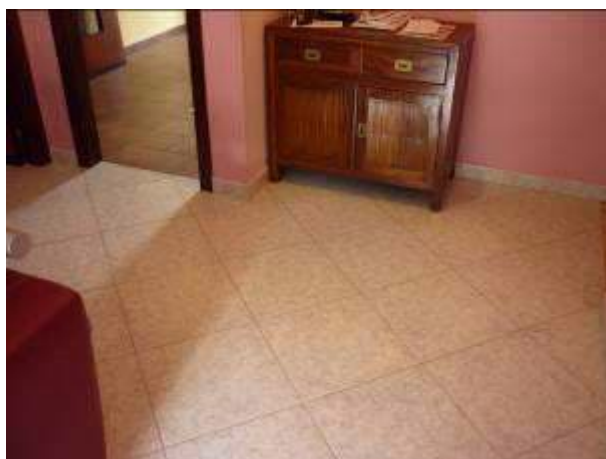
FOTO 11 PORTA INGRESSO APPARTAMENTO

FOTO 12 PAVIMENTAZIONE INGRESSO

conservazione. La pavimentazione di tutti i vani è costituita da piastrelle di ceramica (Foto 11, 12), così come nella cucina, nel balcone chiuso a veranda (Foto 13...15) e nei due servizi igienici (Foto 21, 22).

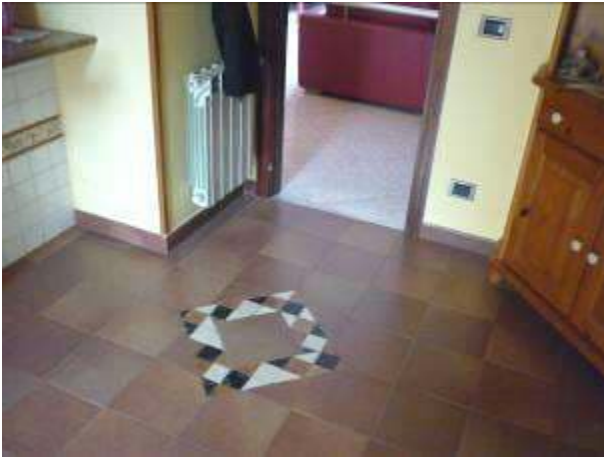
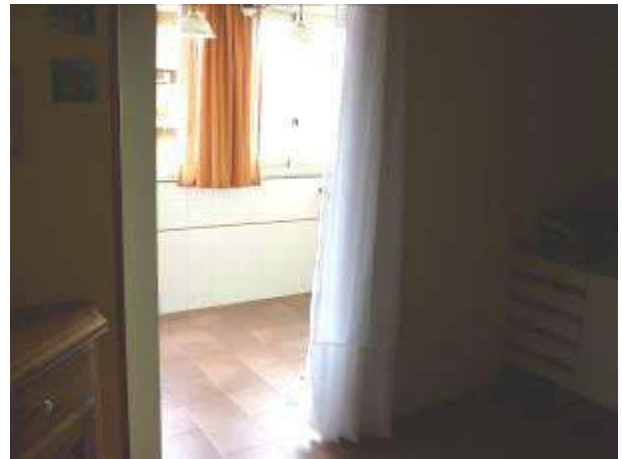
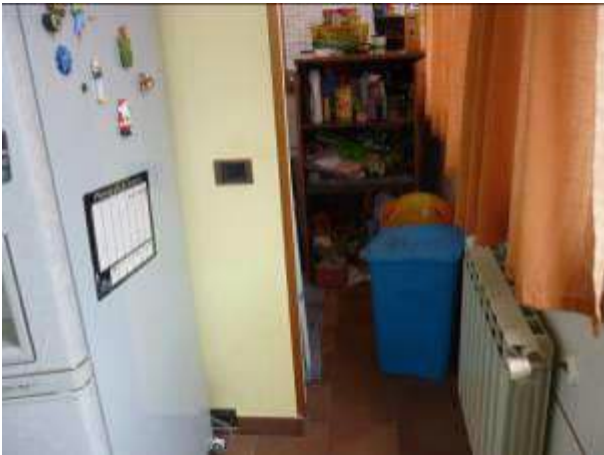
FOTO 13 PAVIMENTAZIONE CUCINA

FOTO 14 PAVIMENTAZIONE VERANDA

FOTO 15 PAVIMENTAZIONE VERANDA

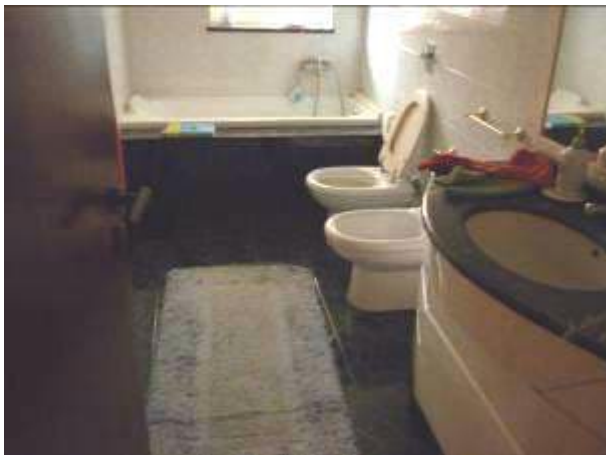
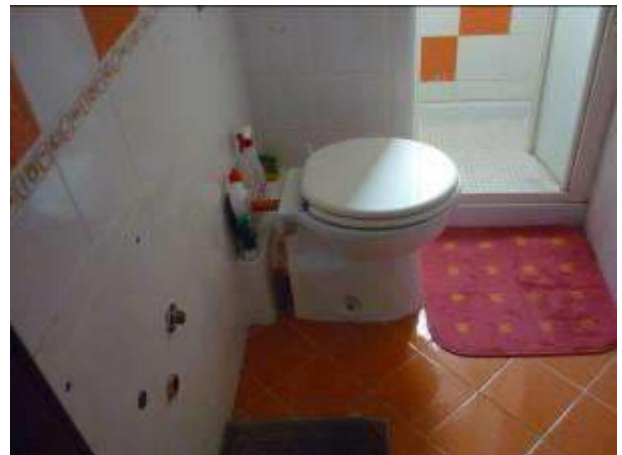
FOTO 21 SERVIZIO IGIENICO

FOTO 22 SERVIZIO IGIENICO PICCOLO

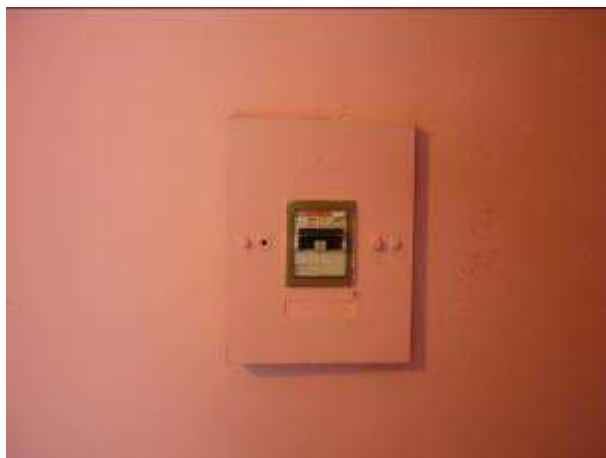
FOTO 24 CONTATORE

Gli impianti elettrico ed idrico sono sottotraccia (Foto 24), il piano cottura è alimentato con gas metano.

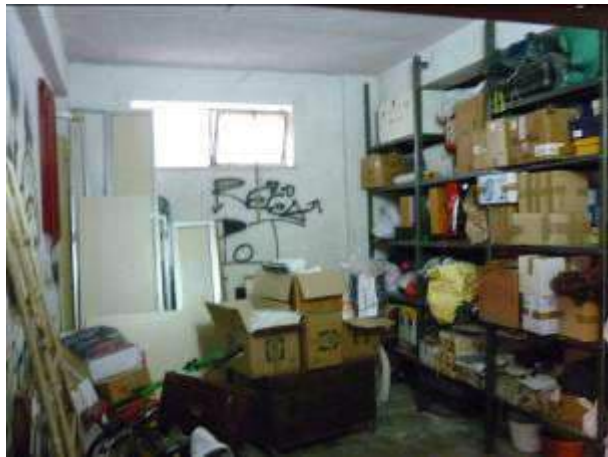
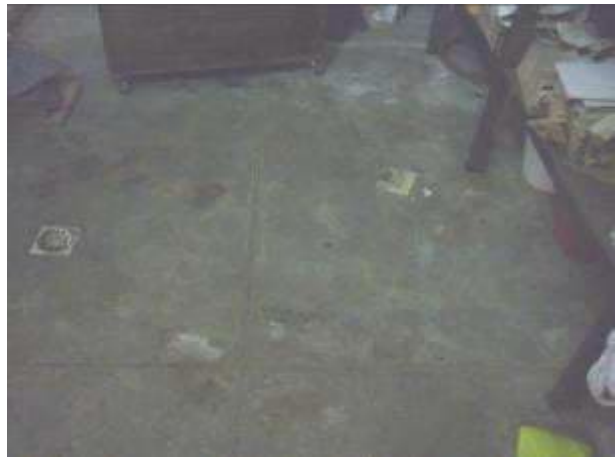
FOTO 25 BOX

FOTO 26 BOX

L'immobile è composto da un unico vano provvisto di chiusura metallica (Foto 13, 14) e si trova in discreto stato di conservazione; la pavimentazione è costituita da battuto di cemento (Foto 25, 26) e vi è,

nella parete opposta all'ingresso, un infisso esterno in alluminio. Gli impianti elettrico ed idrico sono sottotraccia.
