TRIBUNALE DI PALERMO  
SEZIONE VI CIVILE - ESECUZIONI IMMOBILIARI

**PERIZIA DI STIMA**

**LOTTO UNICO**

Piena ed intera proprietà dell'immobile sito in Palermo, via Antonio Pigafetta n. 10, piano seminterrato, scala A, distinto al Catasto Fabbricati al foglio 77, p.lla 940 sub 37 (cat. A/10)

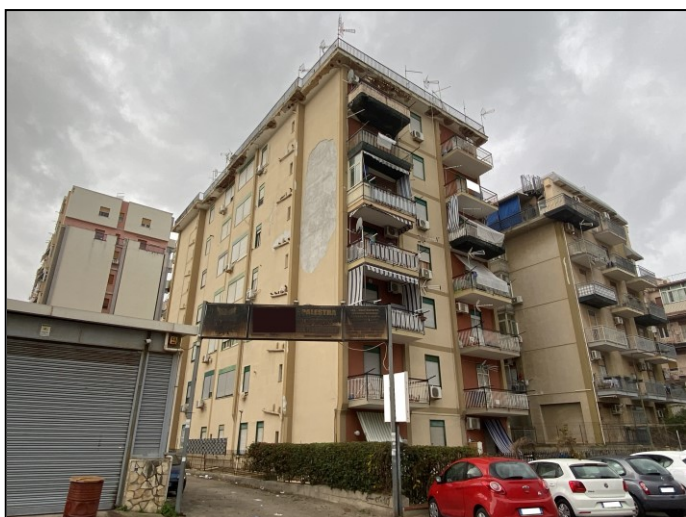
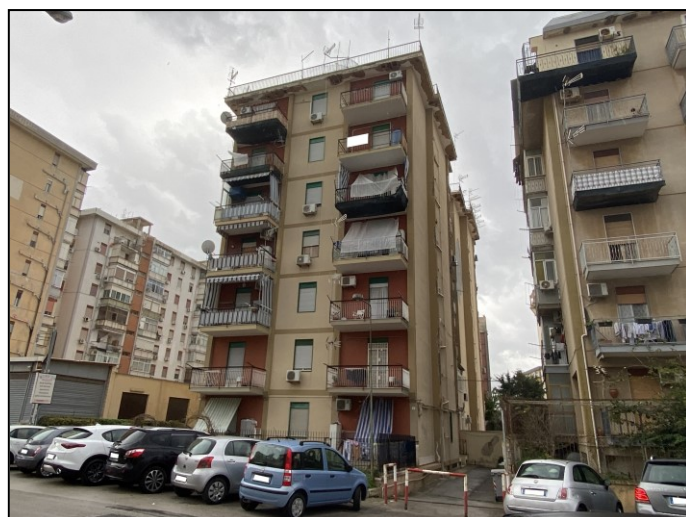
L'edificio che comprende il bene staggito, costituito da piano seminterrato, piano rialzato e sei piani elevati, è realizzato con struttura intelaiata in c.a. e solai misti latero-cementizi, ha copertura piana e presenta caratteristiche costruttive nella norma in relazione alla tipologia edilizia e all'epoca di costruzione (foto 1-2-3 in Allegato 5). I prospetti sono rifiniti con intonaco tipo Li Vigni a tinta chiara e inserimenti di parti in tinta a contrasto, i parapetti dei balconi e del terrazzo di copertura, al pari delle recinzioni dei giardinetti pertinenziali del piano rialzato, sono costituiti da ringhiere in ferro verniciato e le finiture esterne risultano di livello qualitativo proprio dell'edilizia economica. Il fabbricato è connotato da uno stato conservativo mediocre, stante la presenza di diffusi degradi a carico delle facciate e delle solette aggettanti dei balconi e del terrazzo di copertura (foto 4-5-6).

Vedute del fabbricato da via Antonio Pigafetta

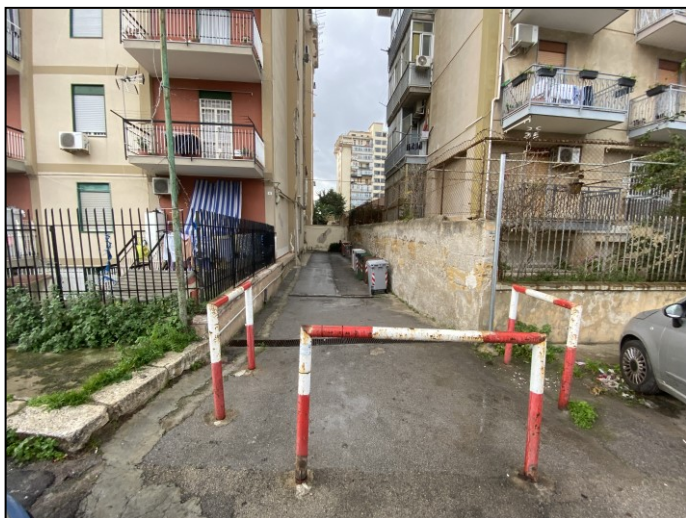
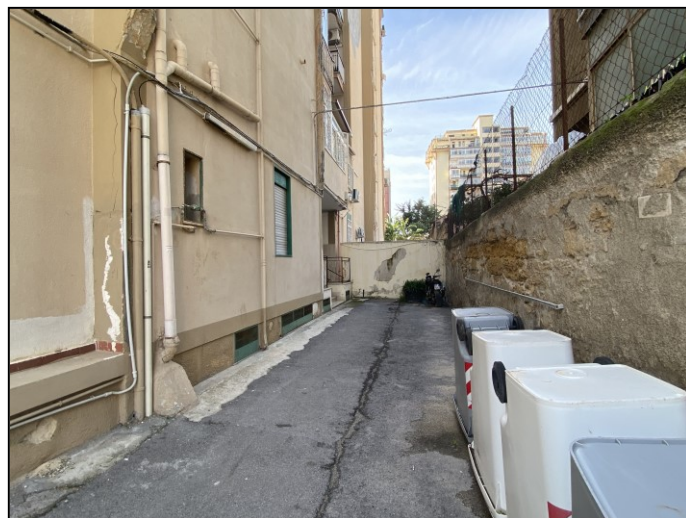
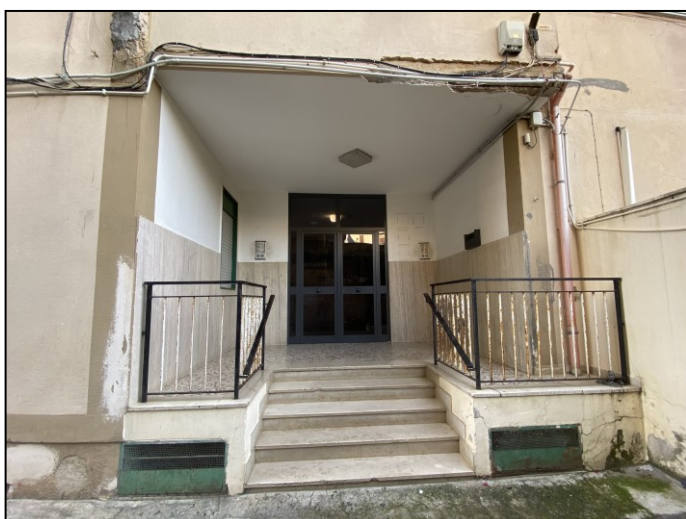
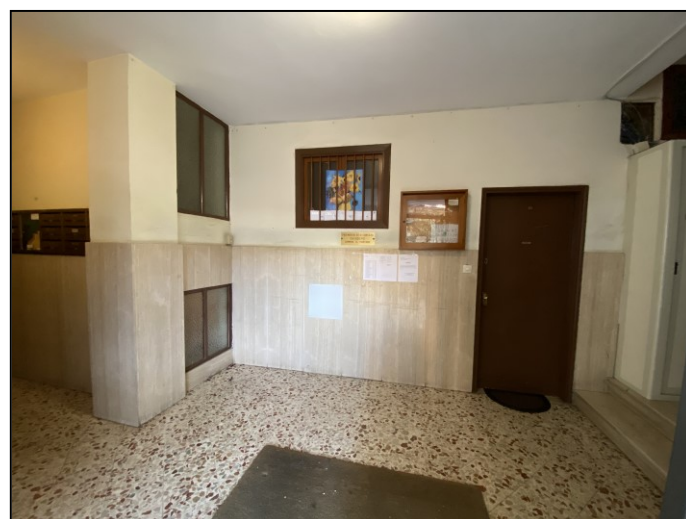
Il portone d'ingresso dell'androne ha serramenti in alluminio verniciato e vetri, la scala condominiale presenta rampe rivestite con lastre di marmo delimitate da ringhiere in ferro verniciato (foto 11-12-13), le parti comuni interne dello stabile sono connotate da discrete condizioni d'uso e di manutenzione, tranne che in corrispondenza del piano seminterrato, dove si rilevano apprezzabili degradi della soletta in c.a. della scala, con distacco

dell'intonaco e dei copriferro ed esposizione delle armature, delle pareti, nonché il deterioramento dei rivestimenti in marmo delle pedate (foto 14-15-16-17).

Viste del cortile comune, del portone d'ingresso e dell'androne civico 10

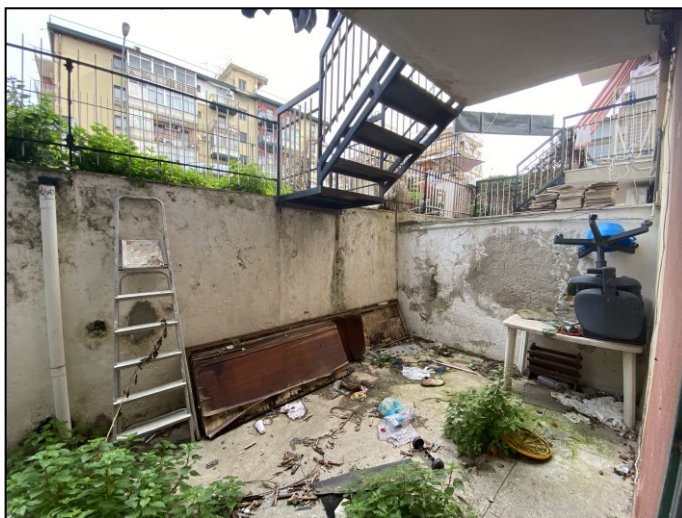
Vista interna del terrazzo

- diffusi ammaloramenti sulle pareti dovuti a infiltrazioni di umidità con macchie, corrosione superficiale e parziale distacco degli strati di finitura (foto 34-35);
- scollamento e distacco della tinteggiatura in corrispondenza del soffitto del vano 1 (foto 36);
- assenza del lavabo nel servizio igienico<sup>1</sup> (foto 37);
- assenza di una delle ante della finestra del vano 3 (foto 38);
- degradi dei muri perimetrali e della pavimentazione del terrazzo (foto 32-39).

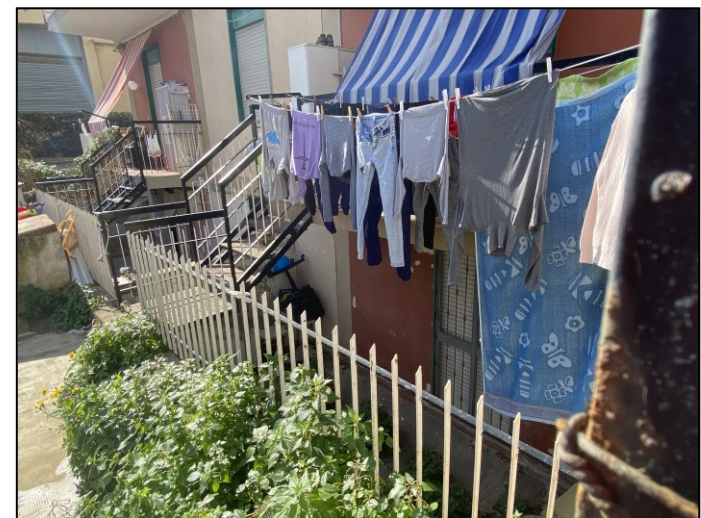
Vista esterna del terrazzo
