**ESECUZIONE IMMOBILIARE ISCRITTA AL R.G. ES. N. 689/1995**

*RELAZIONE DI CONSULENZA TECNICA DI UFFICIO*

*"FASCICOLO INTRODUTTIVO"*

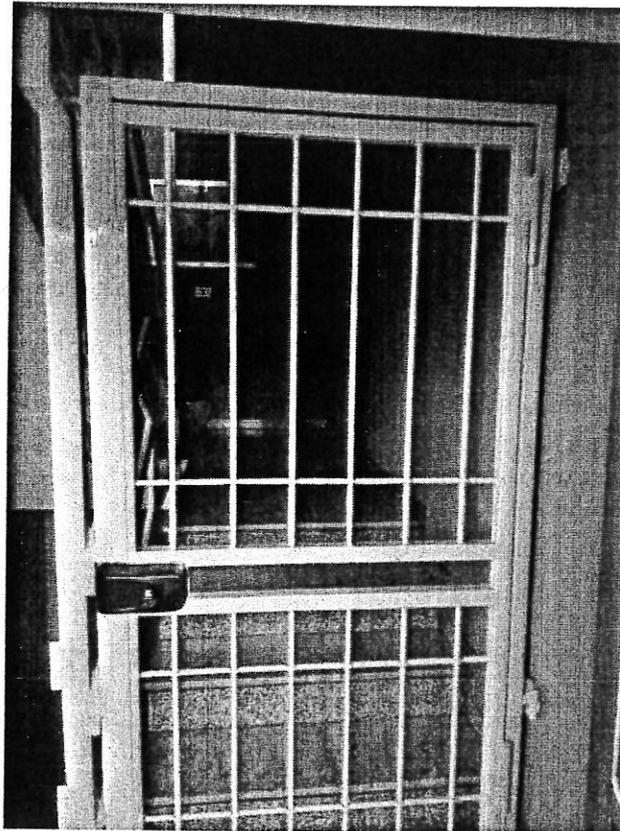
*Illustrazione 4: cancello metallico apposto all'interno del vano scala con accesso dal civico 1/C per impedire l'accesso ai piani elevati*

- installazione di un cancello metallico verniciato in corrispondenza del vano scala all'inizio della rampa di discesa dal piano terra al piano primo cantinato, in analogia a quello già installato dal condominio nel medesimo vano scala, al civico 1/C per impedire l'accesso ai piani elevati (v. foto n. 4)

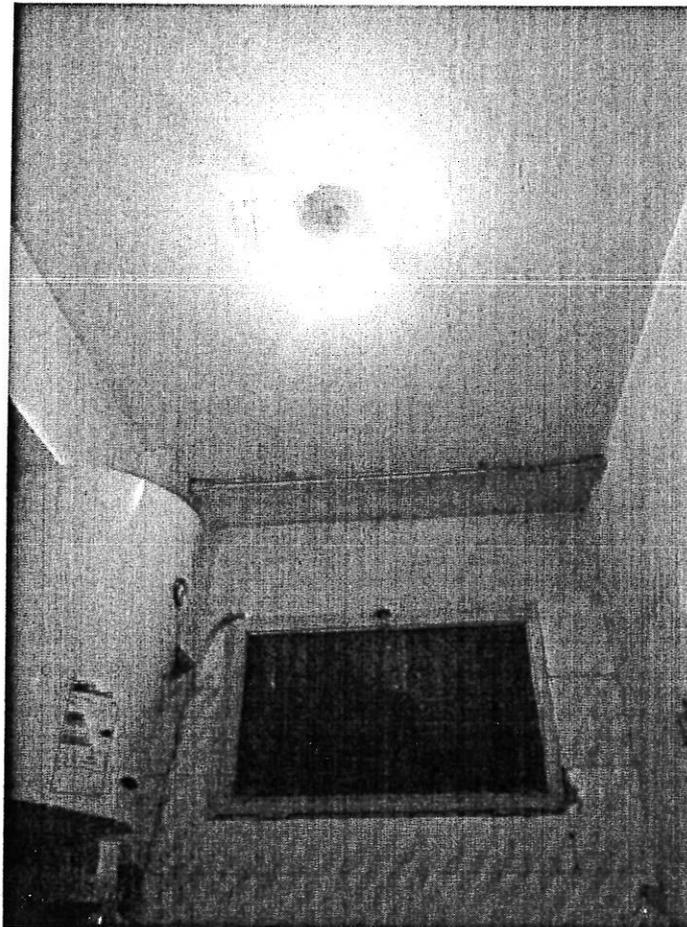
*Illustrazione 6: finestra alta del WC dalla quale percolano le acque reflue provenienti dall'intercapedine condominiale*

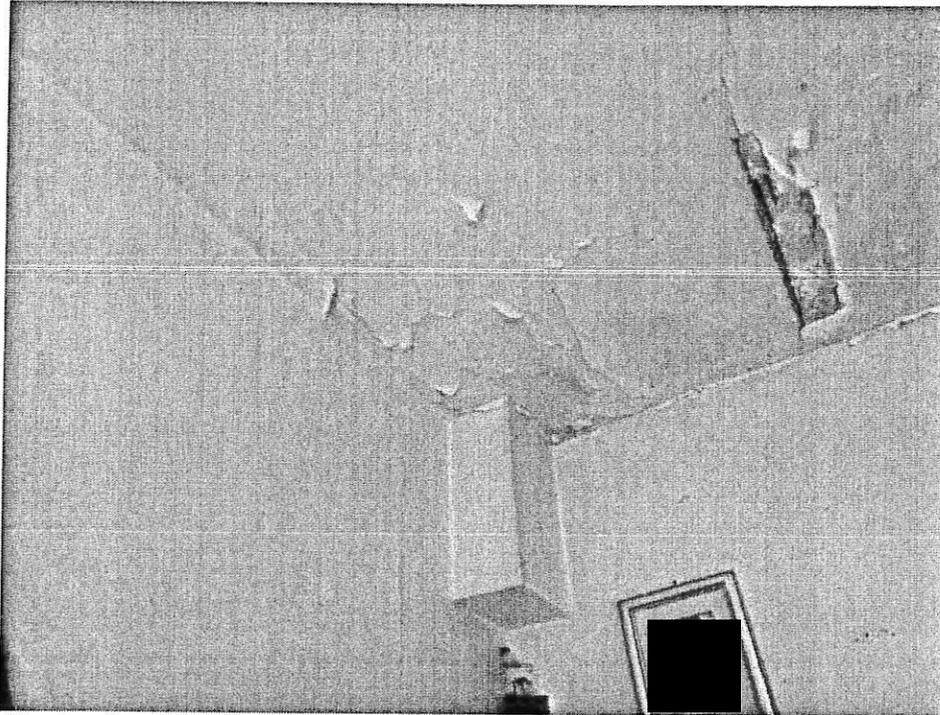
- Nell'infiltrazione di acque reflue presente nel locale cucina, proveniente dalla tubazione passante attraverso il cavedio (verosimilmente contenente il tratto terminale della tubazione di adduzione dei reflui provenienti dal sistema di sollevamento ubicato al piano secondo cantinato) (v. foto n. 7);

*Illustrazione 7: cavedio contenente la tubazione fognaria condominiale*

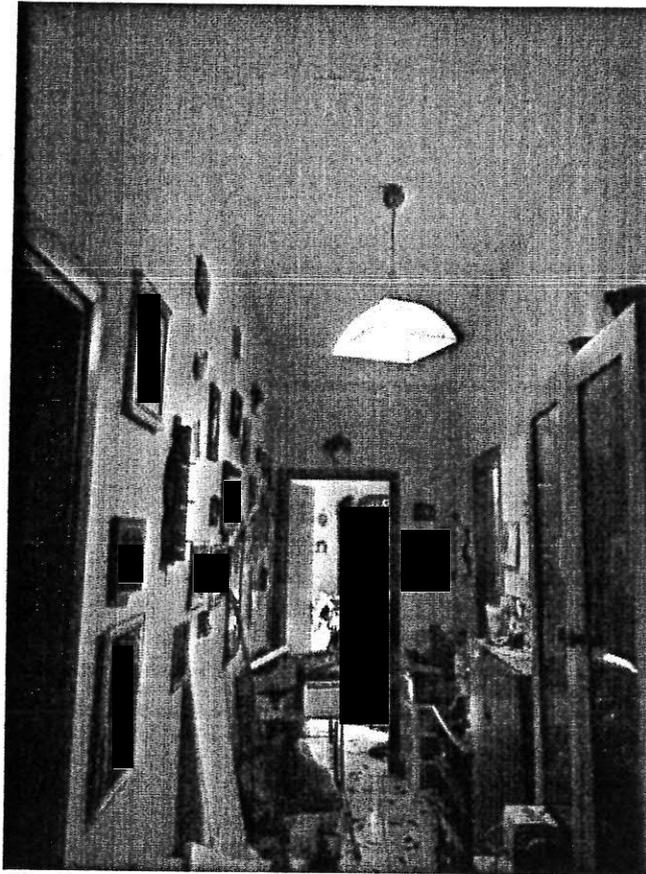
- Nell'infiltrazione di acque piovane provenienti dal pavimento di piano terra a seguito del ristagno dell'acqua meteorica che si infiltra all'interno dei locali di piano terra allorquando, in occasione degli eventi meteorici di forte intensità, supera il livello di marciapiede (v. foto n. 8).

*Illustrazione 8: soffitto con distacco di intonaco dovuto alle infiltrazioni idriche dal piano superiore*

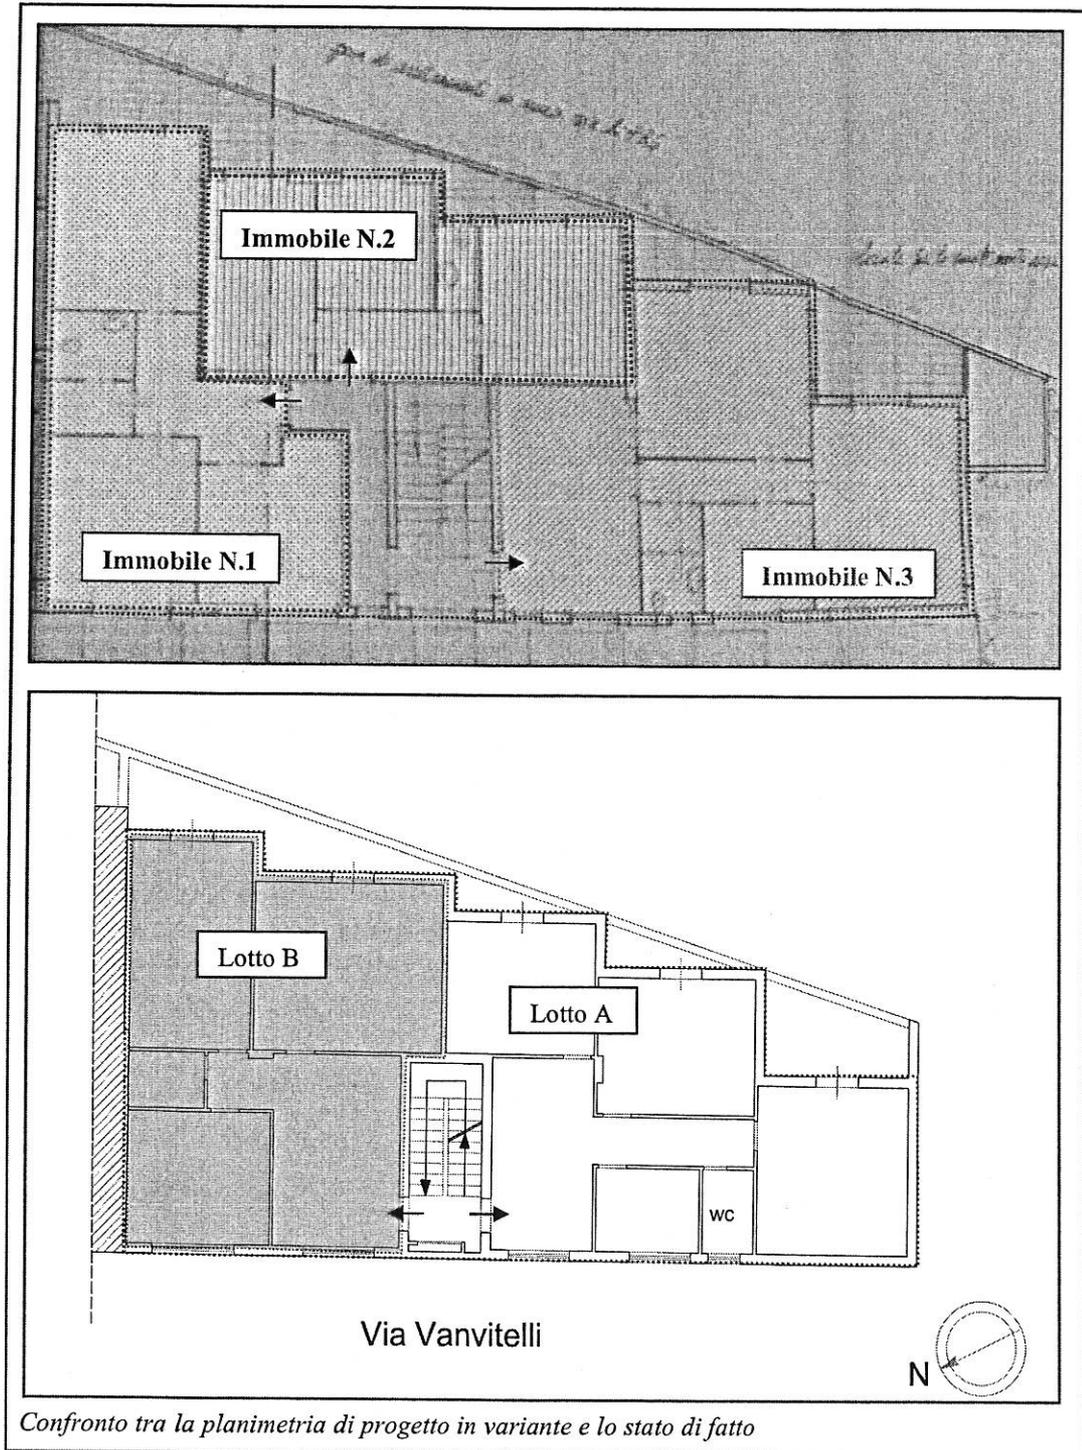
progetto, una suddivisione planimetrica in tre unità immobiliari distinte a fronte delle due corrispondenti allo stato attuale del bene e, di fatto, correttamente rappresentate nelle risultanze catastali (oggi, entrambe oggetto della presente procedura esecutiva e rispettivamente indicate come **Lotto A** e Lotto B).

*Confronto tra la planimetria di progetto in variante e lo stato di fatto*

Tali difformità, che si concretizzano in una diversa consistenza degli ambienti che compongono l'immobile, riguardano esclusivamente il **Lotto A** e sono regolarizzabili attraverso la presentazione presso il Comune di Palermo, Settore Edilizia Privata, Sportello Unico per l'Edilizia del procedimento di CILA tardiva, i cui costi, stimati dallo scrivente in ca. 2.500,00 € (duemilacinquecento/00) compresi oneri, sanzioni e competenze tecnico, andranno detratti dal valore commerciale stimato in occasione della precedente originaria CTU del 11.02.2015.

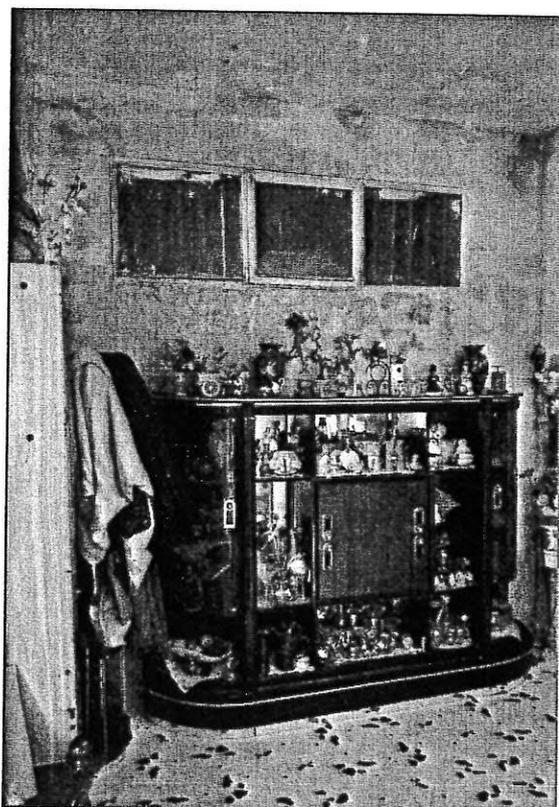
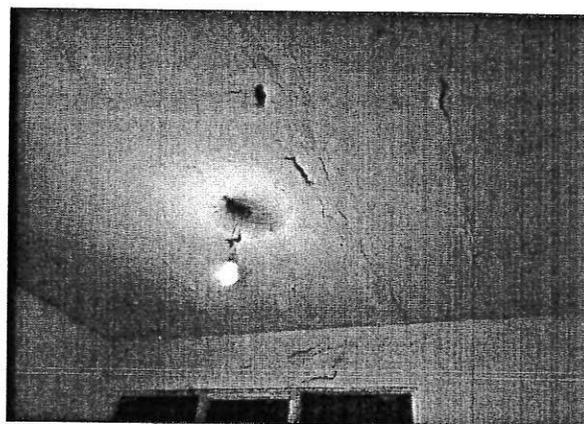
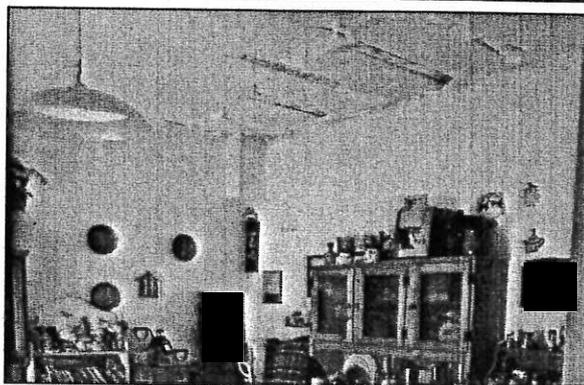
*Lotto A*), soggetti ad un grave stato di ammaloramento a causa di importanti infiltrazioni d'acqua di varia natura<sup>3</sup>, ritiene possa essere utile considerare la possibilità di un ulteriore aggiornamento del valore di stima del lotto in questione che tenga conto, non solo delle spese relative alla regolarizzazione delle difformità amministrativo-edilizie sopra trattate, ma anche dello stato manutentivo in cui versa oggi l'immobile. Per questo motivo, quindi, si suggerisce un ribasso, sul valore di stima indicato nella relazione originaria, pari al 20% a cui andrebbero sottratti i costi per la regolarizzazione edilizia e catastale dell'immobile e le spese stimate per i danni presenti.
