**R.G.Es. n.466/2022**

**RELAZIONE DI CONSULENZA TECNICA D'UFFICIO**  
**NELLA ESPROPRIAZIONE IMMOBILIARE**

**LOTTO 1: Immobile "A" (foglio 47, part. 3016, sub. 85)**  
**sito a Palermo in via Castellana n.64, piano sesto**

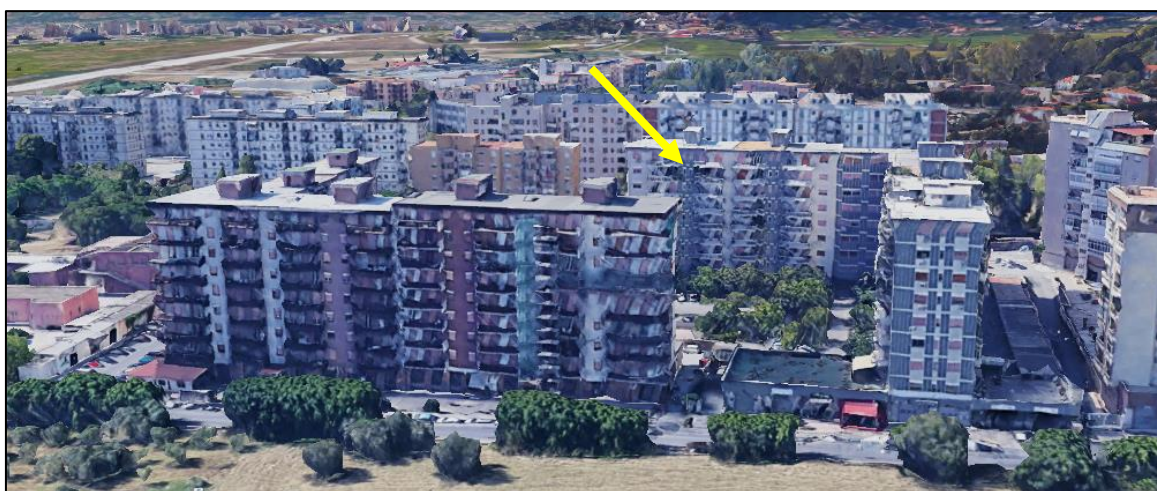
### **Vista complessiva Condominio di via Castellana civ. 64**

Gli edifici A, B) e C) sono realizzati con struttura intelaiata in cemento armato con solaio latero-cementizio. I prospetti esterni sono intonacati e tinteggiati. La copertura è a terrazzo non praticabile.

Lo stato di manutenzione generale dei fabbricati è buono.

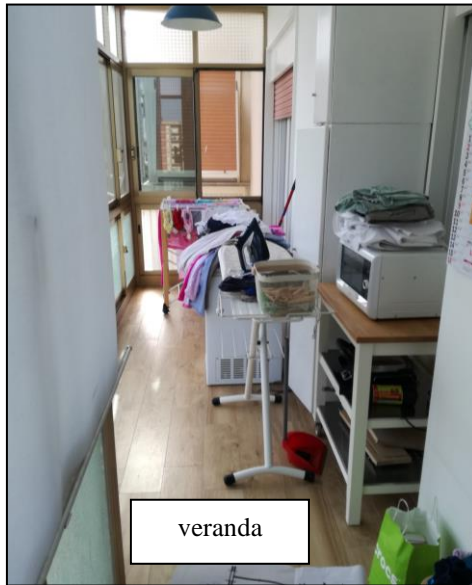
veranda

- La veranda del balcone di retro-prospetto della cucina abitabile può essere regolarizzata (art. 20 della L.R. n.4 del 2003).

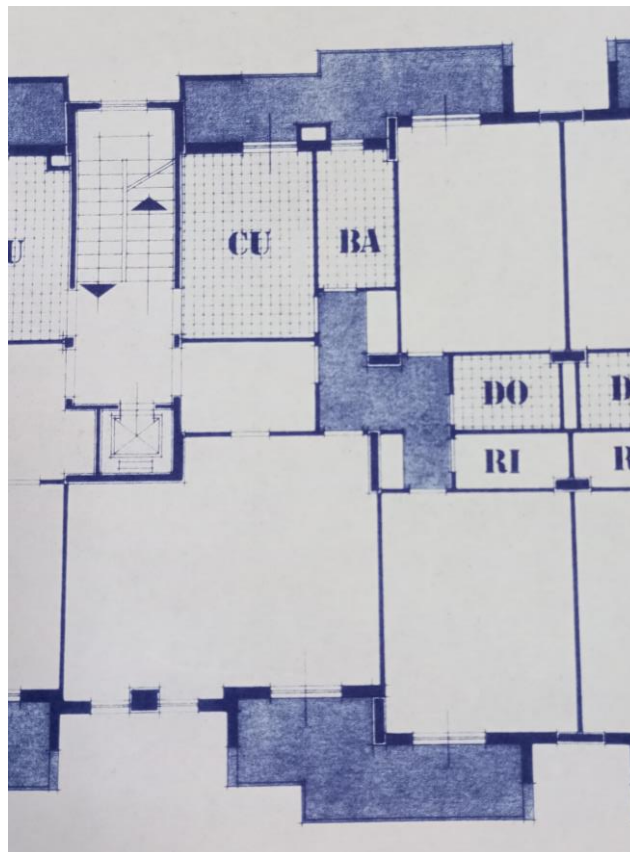
### Planimetria di progetto di variante

Lo stato di fatto dell'Immobile "A" non risulta conforme al progetto di variante approvato dal Comune di Palermo il 11/07/1974.

- soppresso il doppio ingresso nella cucina
- il vano ingresso è stato unito al corridoio.
- il balcone della cucina è stata chiusa a veranda.
- il wc-doccia è stato ingrandito riducendo la camera da letto.
- nella camera da letto matrimoniale è stato creazione di una cabina armadio eliminando il ripostiglio.

- La diversa distribuzione interna con demolizione e ricostruzioni di tramezzi non portanti e spostamento porte interne, possono essere regolarizzate con la presentazione al Comune di Palermo di una C.I.L.A. tardiva (ai sensi della L.R. n.16/2016) e Segnalazione Certificata di Agibilità (S.C.A.) (art. 24 del D.P.R. 06/06/2001 n.380)
