TRIBUNALE DI PALERMO
SEZIONE IV CIVILE ESECUZIONI IMMOBILIARI

R.G.Es. n.466/2022

RELAZIONE DI CONSULENZA TECNICA D'UFFICIO
NELLA ESPROPRIAZIONE IMMOBILIARE

LOTTO 2: Immobile "B" (foglio 50, part. 136, sub. 22)
sito a Palermo in via Serradifalco n.123, piano ottavo

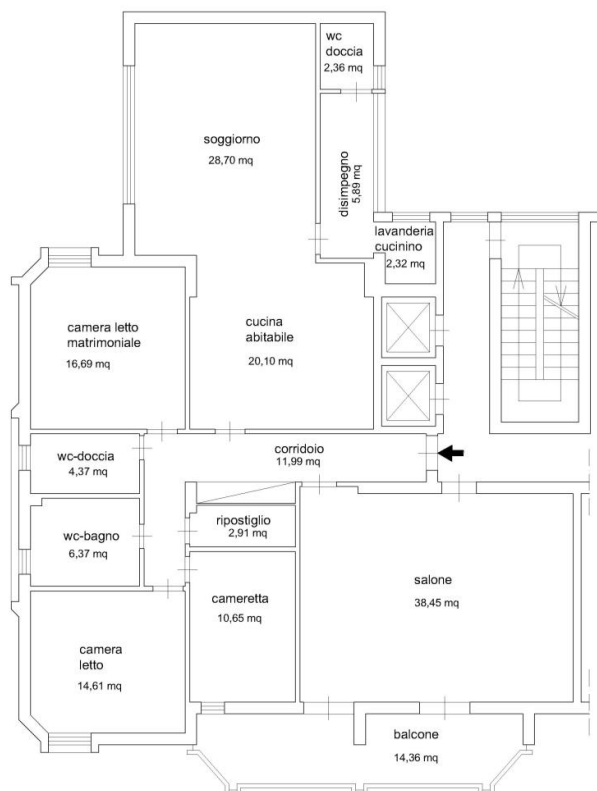
Planimetria rilievo Immobile "B"

L'immobile "B" è composto da un ingresso su corridoio, un salone pari a due stanze, una cucina abitabile aperta su un grande soggiorno, un disimpegno verandato, un piccolo wc-doccia, una piccola lavanderia-cucinino, a seguire in fondo al corridoio una camera da letto matrimoniale, un wc-doccia, un wc-bagno, una camera da letto, una cameretta, un balcone.

Tutti gli ambienti ricevono luce e aria direttamente dall'esterno al di fuori del ripostiglio. L'Immobile "B" presenta una pavimentazione in ceramica in tutti gli ambienti tranne il salone doppio, camera da letto matrimoniale, camera da letto e cameretta che sono pavimentate a parquet.

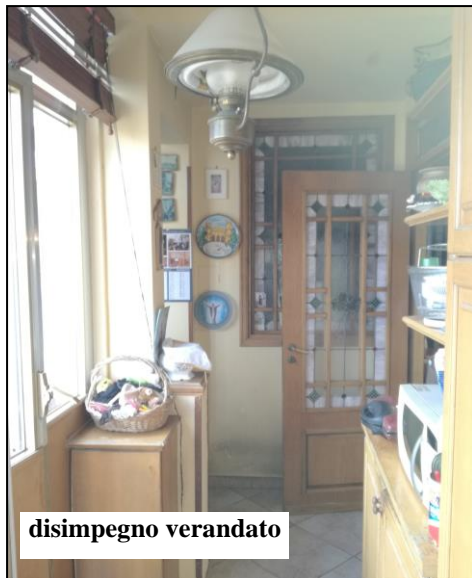
disimpegno verandato

- il terrazzo di collegamento è stato chiuso e suddiviso in soggiorno, disimpegno, piccolo wc-doccia e piccola lavanderia cucinino.
- la cucina abitabile è stata unita al soggiorno con demolizione parte della parete di prospetto.
- il wc-bagno è stato allargato riducendo la camera da letto.
- il ripostiglio è stato ingrandito ricavando armadio muro su corridoio e riducendo la cameretta,

- La chiusura del terrazzo di collegamento a veranda può essere regolarizzata (art. 20 della L.R. n.4 del 2003) solo se vengono rimossi i tramezzi divisorii, il piccolo wc e ripristinato la parete esterna con infissi della cucina abitabile.
