TRIBUNALE DI PALERMO

Perizia dell'Esperto ex art. 568 c.p.c. Arch. Ciacci Gualtiero, nell'Esecuzione Immobiliare 457/2021 del R.G.E.

- **Bene N° 1** – Appartamento ubicato a Partinico (PA) in Via Della Resistenza n. 1, Scala A, piano 3°, (Coord. Geografiche: 38° 2'29.53"N 13° 7'2.56"E).

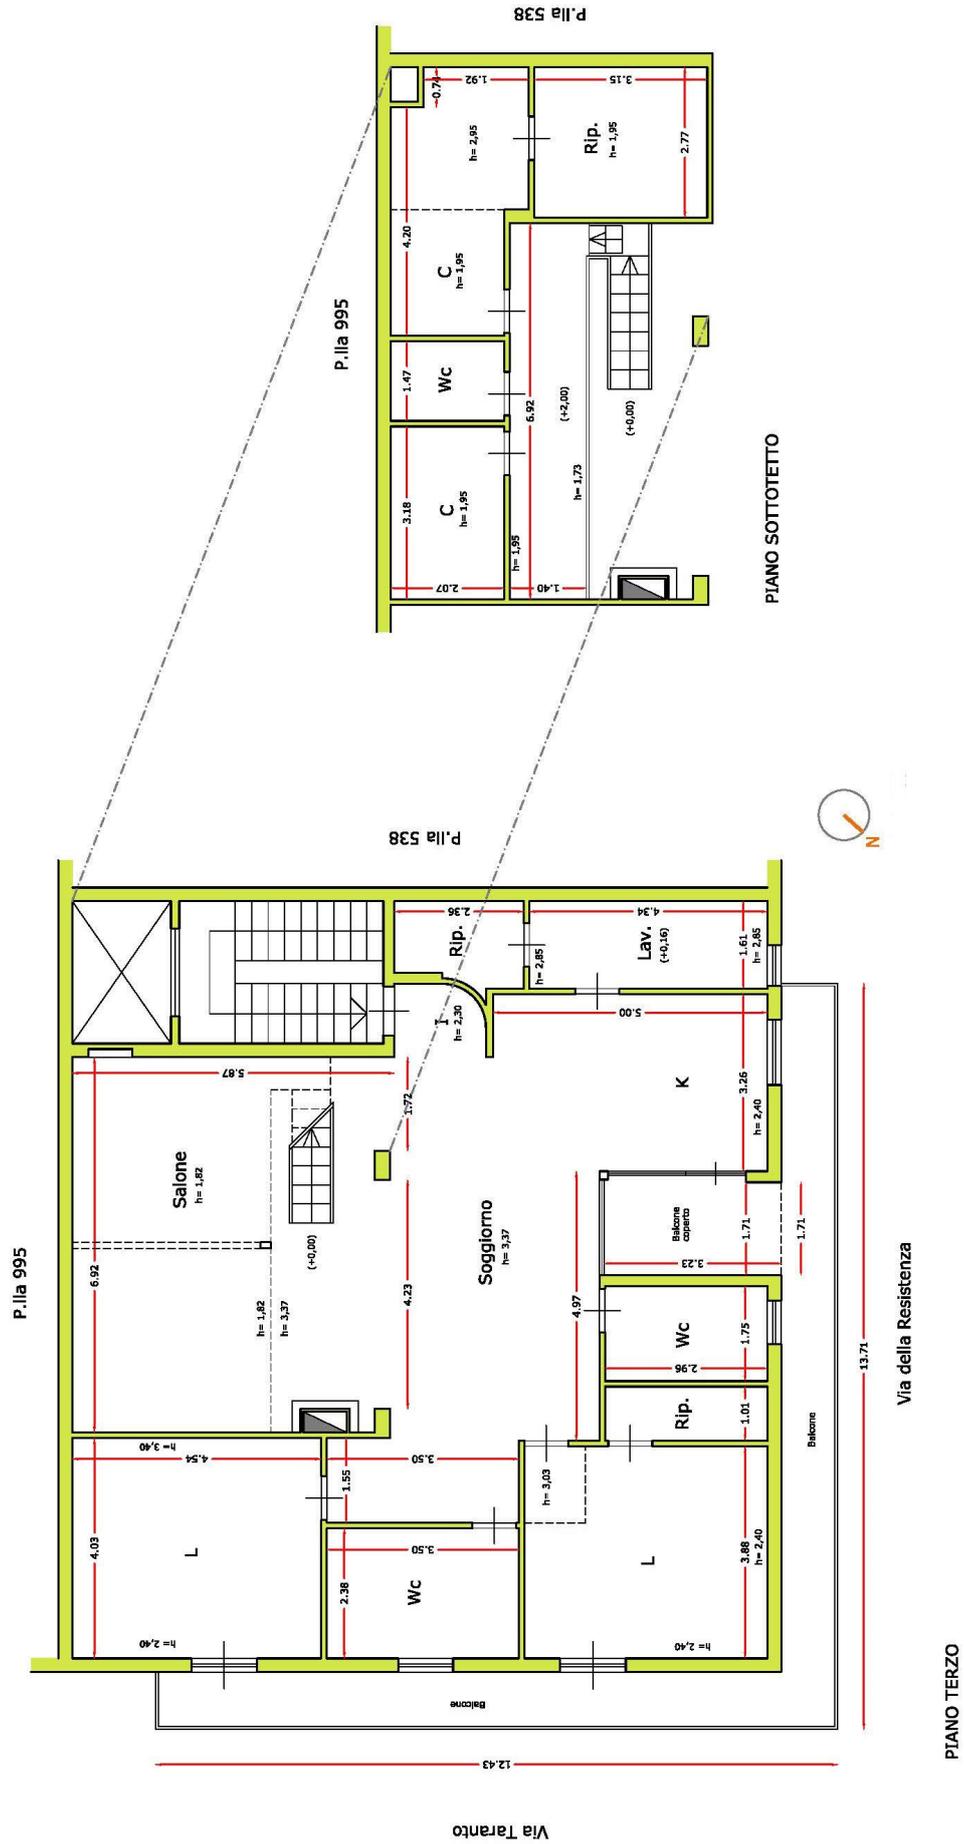
L'abitazione ha una forma pressoché quadrata con il corpo scala condominiale ed un piccolo pozzo luce ubicati nell'angolo sud ed occupa una superficie di circa 160 mq (All. 3 – planimetria di rilievo). L'accesso all'appartamento avviene tramite una porta d'ingresso che si presenta con una altezza inferiore rispetto alle misure standard per i motivi che verranno descritti nel paragrafo "Regolarità edilizia". All'interno presenta un grande vano adibito a soggiorno con tetto a spiovente che comunica direttamente con la zona cucina/pranzo e con un salone con camino al di sopra del quale è stato realizzato un soppalco con struttura lignea in travi squadrate ancorata alla struttura della palazzina; l'accesso alla zona soppalcata avviene tramite una scala con struttura in ferro e pedate in legno. Al piano terzo si trovano ancora due camere, due servizi igienici, due ripostigli ed una lavanderia che risulta rialzata rispetto al piano dell'appartamento di 16 cm. Un lungo balcone a forma di L è presente sui due prospetti dell'appartamento; sul lato di via Della Resistenza è stato ricavato un balcone coperto tramite la demolizione di parte del prospetto esterno. Le altezze del piano terzo sono variabili e vanno da un minimo di 2,40 metri lungo i prospetti su via Taranto e via Della Resistenza ai 3,37 metri della parte centrale in corrispondenza dei due pilastri centrali fino a raggiungere i 3,40 metri nella stanza ubicata sul lato est; al di sotto della zona soppalcata l'altezza minima al di sotto della trave è pari a **1,82 metri**. La zona soppalcata (sottotetto) presenta una pavimentazione in tavolato di legno e si compone di una zona disimpegno che guarda sugli ambienti sottostanti, di due camere e di un servizio igienico; le altezze variano da un minimo di **1,73 metri** nella zona che si affaccia sugli ambienti ad un massimo di **1,95 metri** all'interno delle stanze e del wc. Di seguito si riporta la planimetria dell'appartamento.

Al fine di verificare la presenza di opera abusive nell'abitazione è stato operato un confronto tra la planimetria di rilievo (All. 3) e la planimetria allegata alla concessione edilizia in sanatoria (All. 8), quest'ultima, riporta una "ipotesi di divisione" considerato che al momento del rilascio della concessione l'appartamento di 3° piano era "in corso di costruzione" pertanto ai fini delle difformità non si terrà in considerazione la diversa distribuzione degli spazi interni.

Le difformità rilevate coincidono con quelle catastali che sono ampliamento dell'appartamento annettendo parte del corpo scala condominiale, realizzazione di una zona soppalcata, modifica del prospetto su via Della Resistenza con modifica delle aperture e demolizione di parte del prospetto per creare un balcone coperto ed ancora modifiche alle aperture sul vano scala e sul pozzo luce.

Riguardo la modifica alle aperture sul vano scala questi ultimi non si configurano come abusi considerato che si tratta di aperture che danno su uno spazio interno, **mentre sono da ritenersi abusivi e non sanabili tutte le altre difformità rilevate.**

Le opere abusive sono state realizzate dal debitore successivamente all'acquisto del bene avvenuto il 16/02/2009. In particolare la realizzazione della zona soppalcata non potrà essere sanata considerato che la parte sottostante il soppalco ha un'altezza di 1,82 metri non rispettando l'altezza minima prevista all'art. 80 del Regolamento edilizio del Comune di Partinico che è pari a 2,40 metri (All. 11).

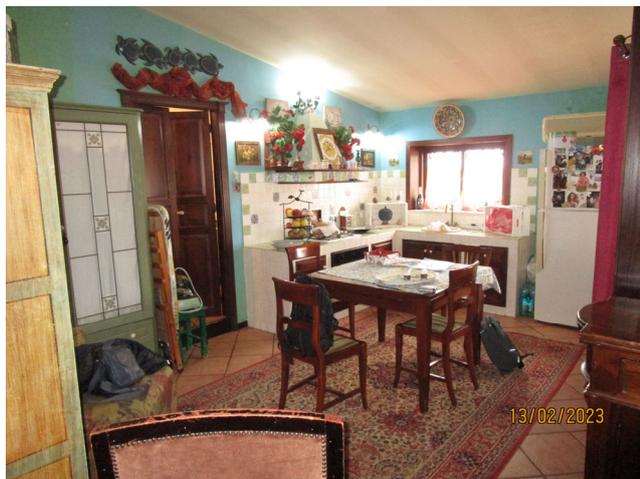
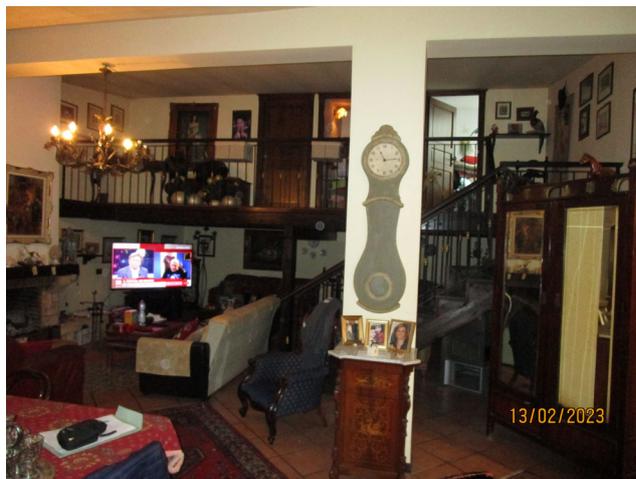
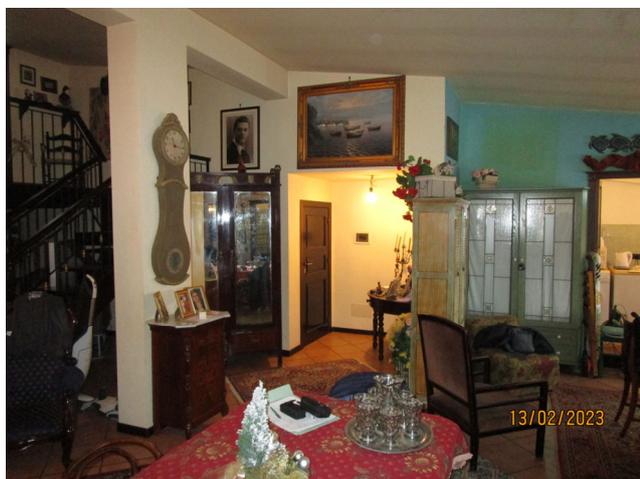
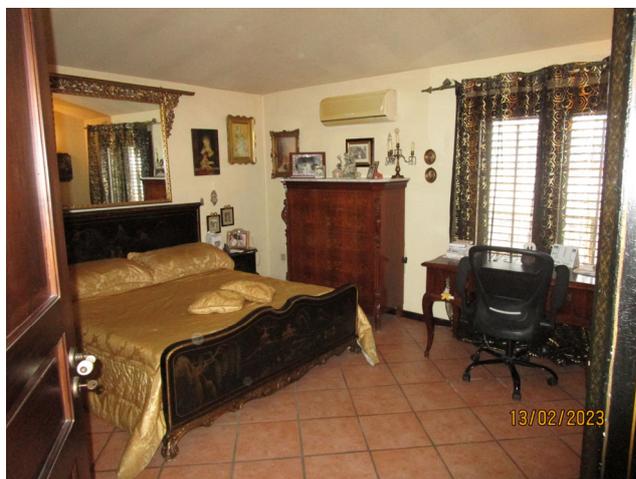
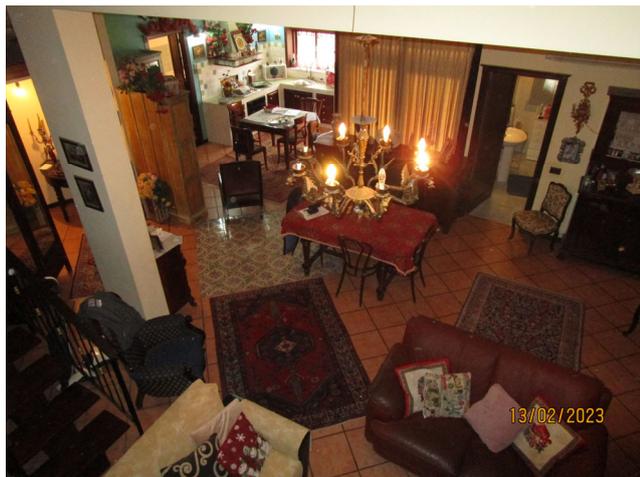
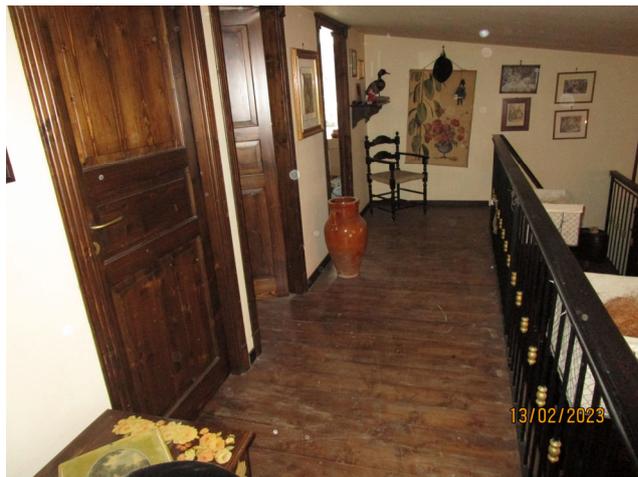
Di seguito si riportano alcune foto significative del bene; si rimanda all'allegato 7 che riporta il rilievo fotografico eseguito in occasione del sopralluogo.
