TRIBUNALE DI PALERMO
SEZIONE VI - ESECUZIONI IMMOBILIARI

R.G.Es. 703/2018

LOTTO N. 1

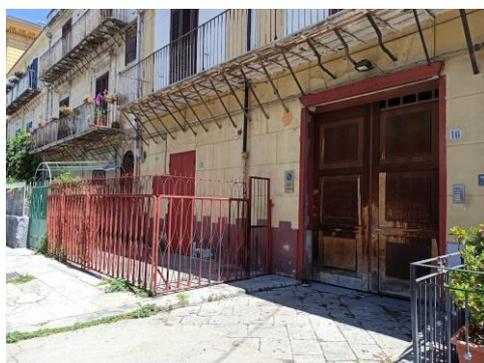
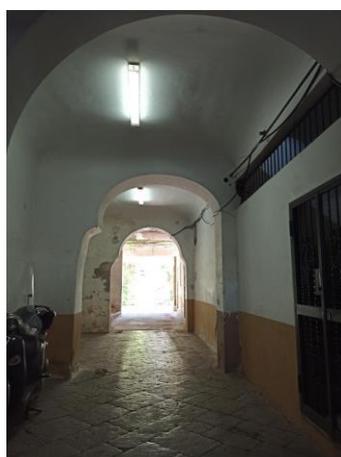
**Ingresso dal civico 16 di piazza Principe di Camporeale.
Portone esterno e androne**

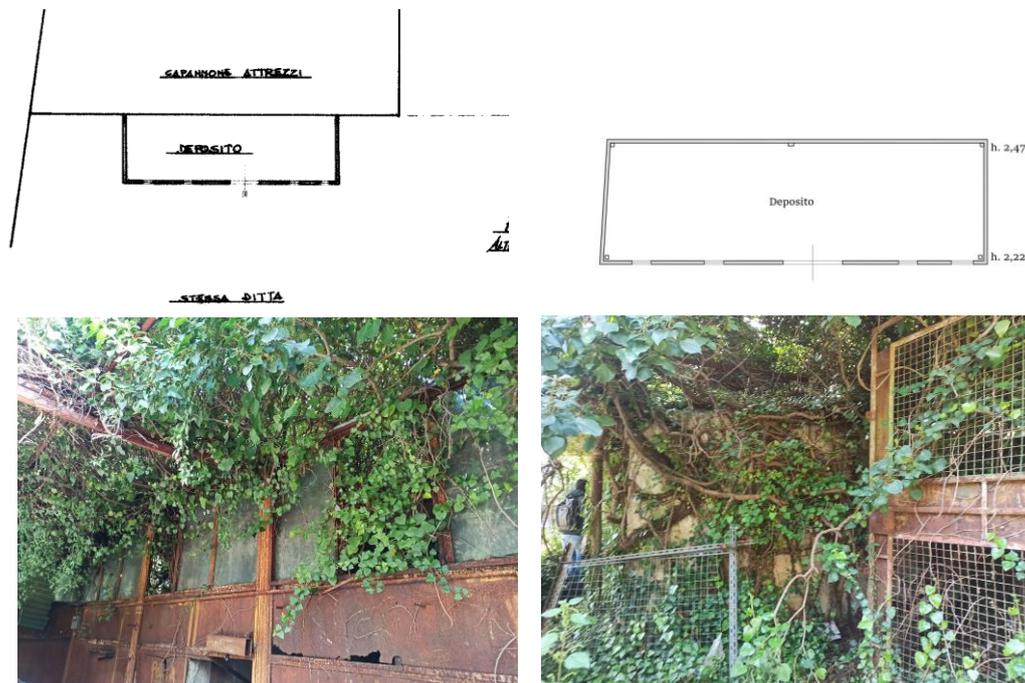
1-DEPOSITO (NCEU foglio 51, p.lla 259, sub. 2 - censito come C/2 (magazzino))

Si tratta di un capannone utilizzato in precedenza come deposito, realizzato con profilati in ferro e parti in vetro. La struttura è totalmente arrugginita e fatiscente e occupa una superficie catastale di circa 40 mq.

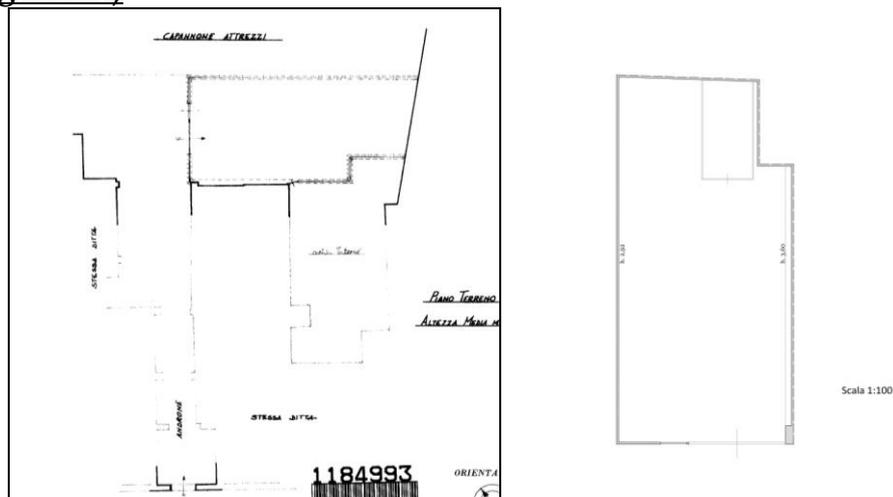
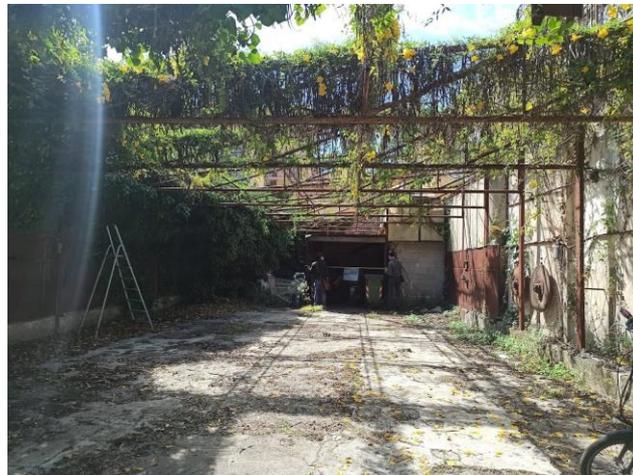
2- CAPANNONE IN FERRO (NCEU foglio 51, p.lla 259, sub. 3 – censito come C/2 (magazzino)

Si tratta di un capannone in ferro e vetro totalmente arrugginito e inutilizzabile, di cui resta in piedi solo la struttura portante, coperta da vegetazione, poggiato su un battuto di cemento, che occupa un'area di circa 148 mq. In fondo è visibile un piccolo manufatto precario in muratura, non presente nella planimetria catastale, di cui si prevede la messa in pristino.

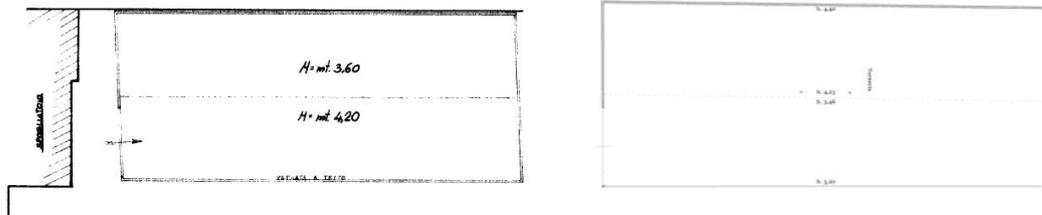
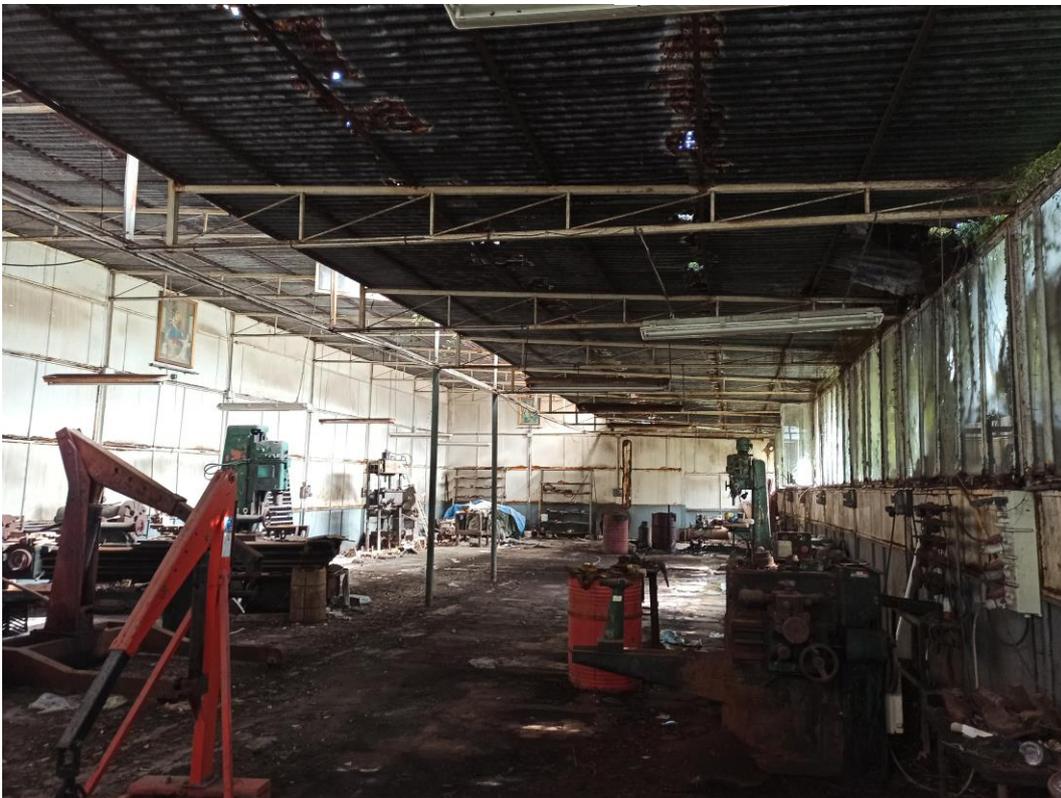
3- CAPANNONE TORNERIA (NCEU foglio 51, p.lla 259, sub. 4 - censito come C/2 (magazzino))

Il capannone, destinato a torneria, realizzato con profilati in ferro e copertura in lamierino, occupa un'area di circa 246 mq catastali. Il pavimento è in battuto di cemento. L'impianto elettrico è dismesso. All'interno sono ancora presenti vecchi macchinari per la lavorazione del ferro. Lo stato d'uso dell'immobile e dei macchinari è pessimo. Le strutture sono arrugginite e dalla copertura provengono infiltrazioni.

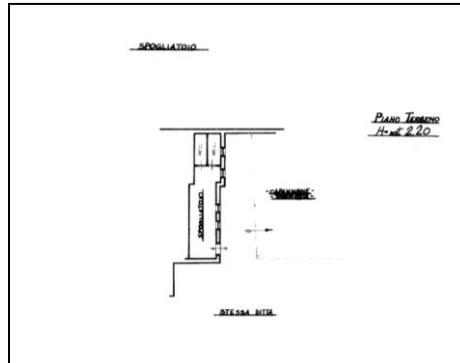
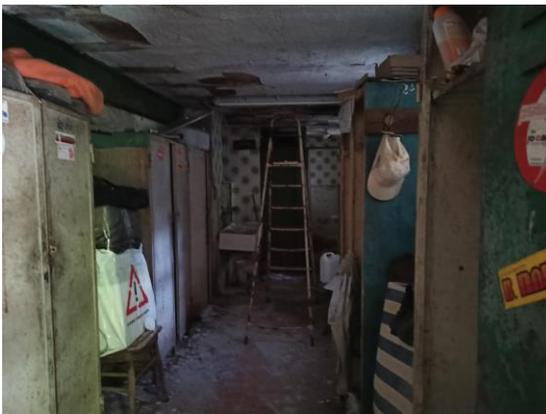
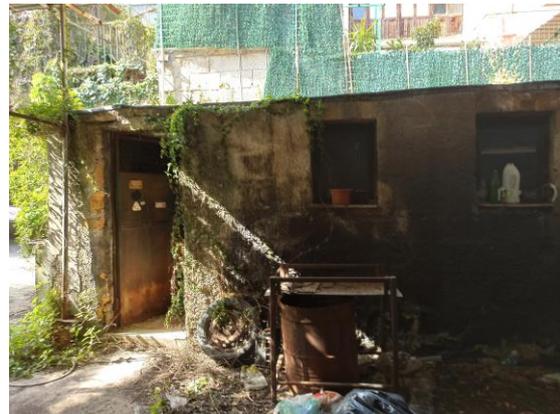
**4 - SPOGLIATOIO (NCEU foglio 51, p.lla 259, sub. 7 - censito come C/2
(magazzino)**

Si tratta di un fabbricato in blocchetti di muratura con solaio in latero cemento, di circa 24 mq catastali. La struttura, che ospita armadi in metallo, e che era utilizzata evidentemente come spogliatoio, è fatiscente. Il solaio è sfondellato e prossimo al crollo, presentando infiltrazioni e ossidazione dei ferri d'armatura. Gli infissi in ferro che si aprono verso il giardino sono arrugginiti, l'interno, pavimentato con battuto di cemento, è anch'esso fatiscente. La struttura è ricoperta inoltre da una fitta vegetazione. All'interno sono presenti, in pessime condizioni, due bagni.

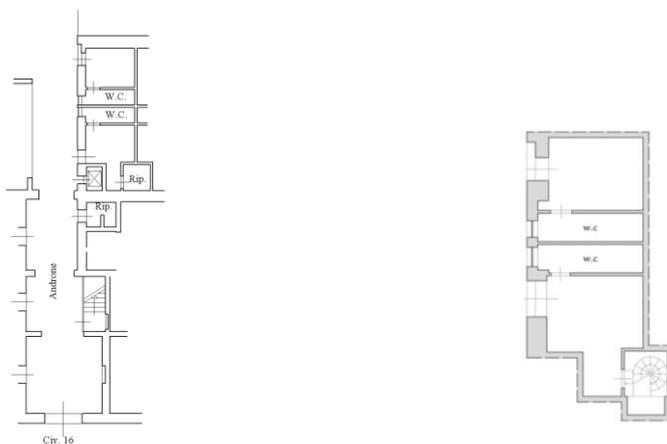
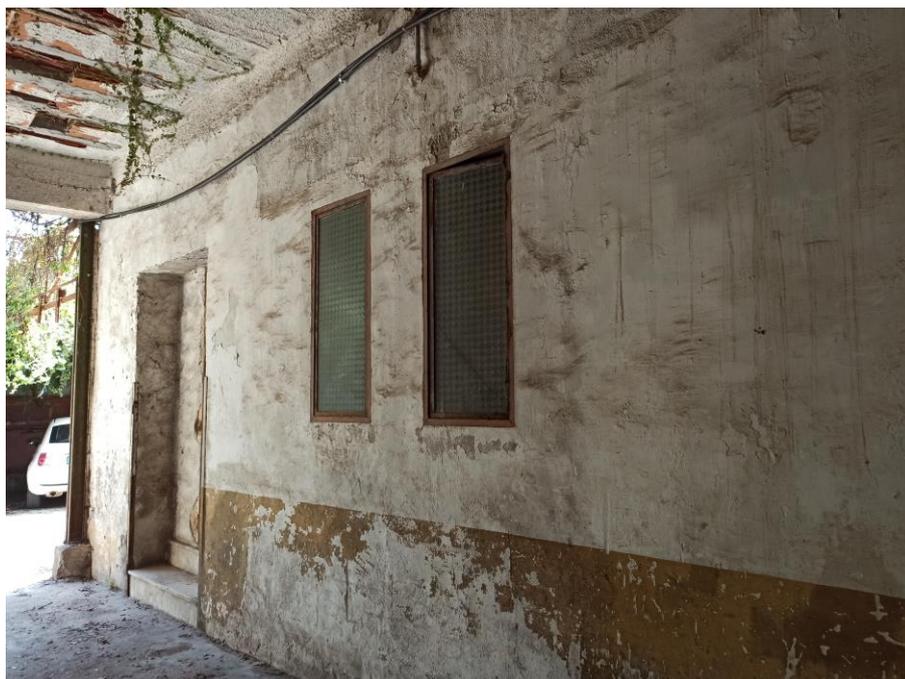
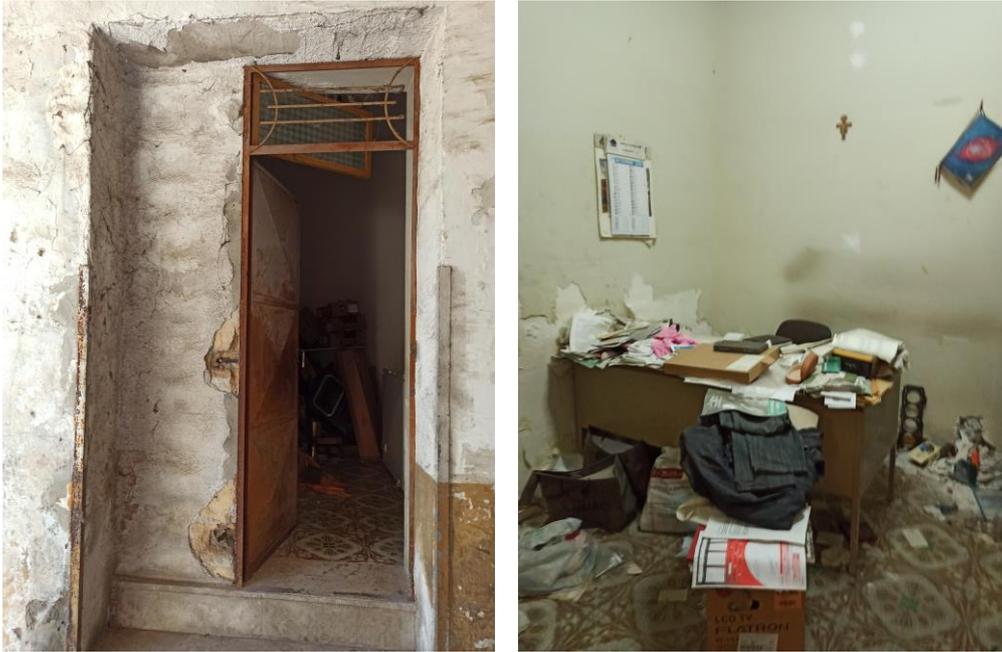
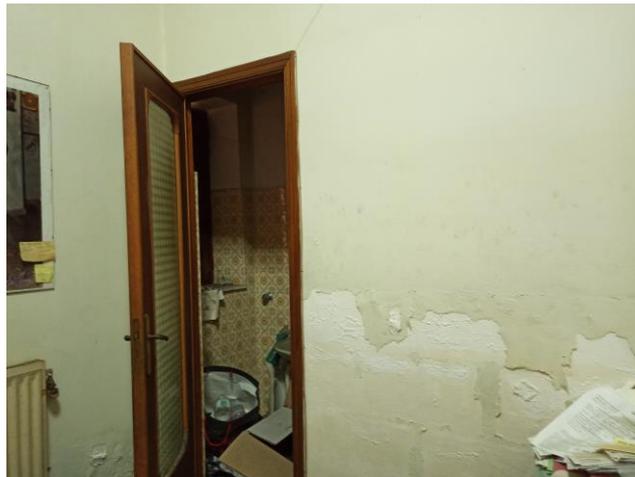
Viste dell'interno dell'immobile sub. 13

Si tratta di un immobile cui si accede dall'androne del civico 16 di piazza Principe di Camporeale e che ha tre ingressi sull'androne stesso. Un primo ingresso dà accesso a un piccolo vano ripostiglio; gli altri due danno accesso a due stanze, con adiacenti due wc. I due wc hanno due finestre prospicienti l'androne. L'immobile è intonacato e tinteggiato internamente e pavimentato con ceramiche commerciali. Le porte sono in tamburato di legno. Lo stato di manutenzione è pessimo. Sono presenti fenomeni di distacco dell'intonaco

dovuti a umidità di risalita. All'interno sono immagazzinati oggetti di diverso tipo. L'immobile versa in stato di abbandono.

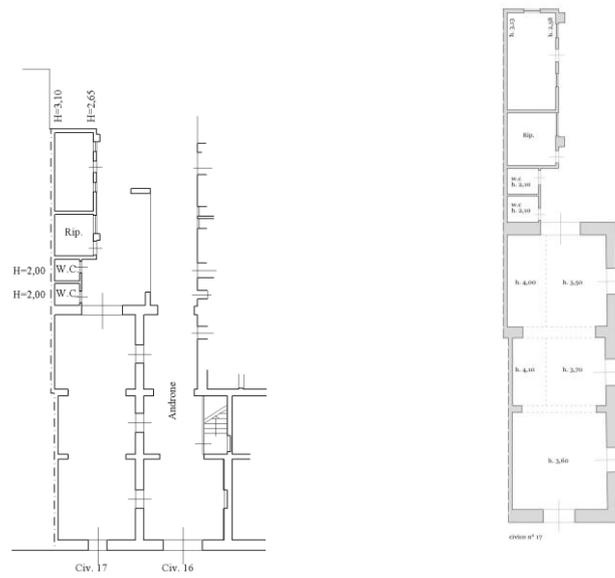
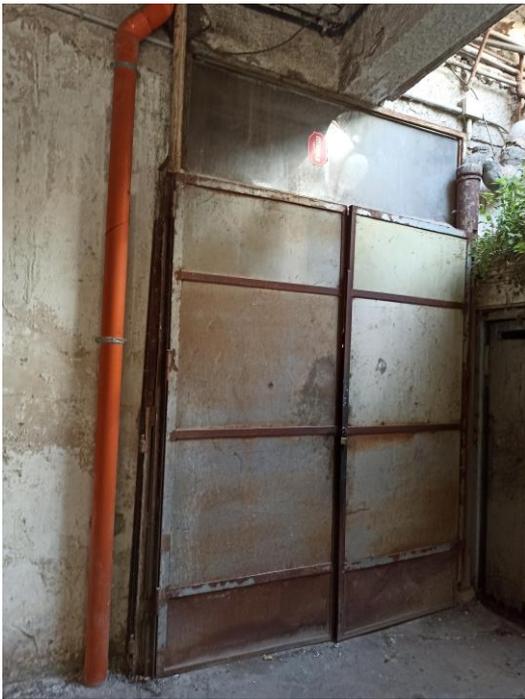
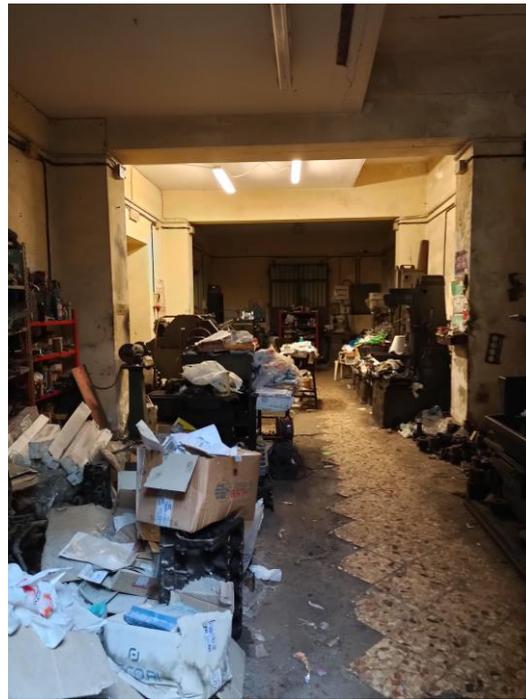
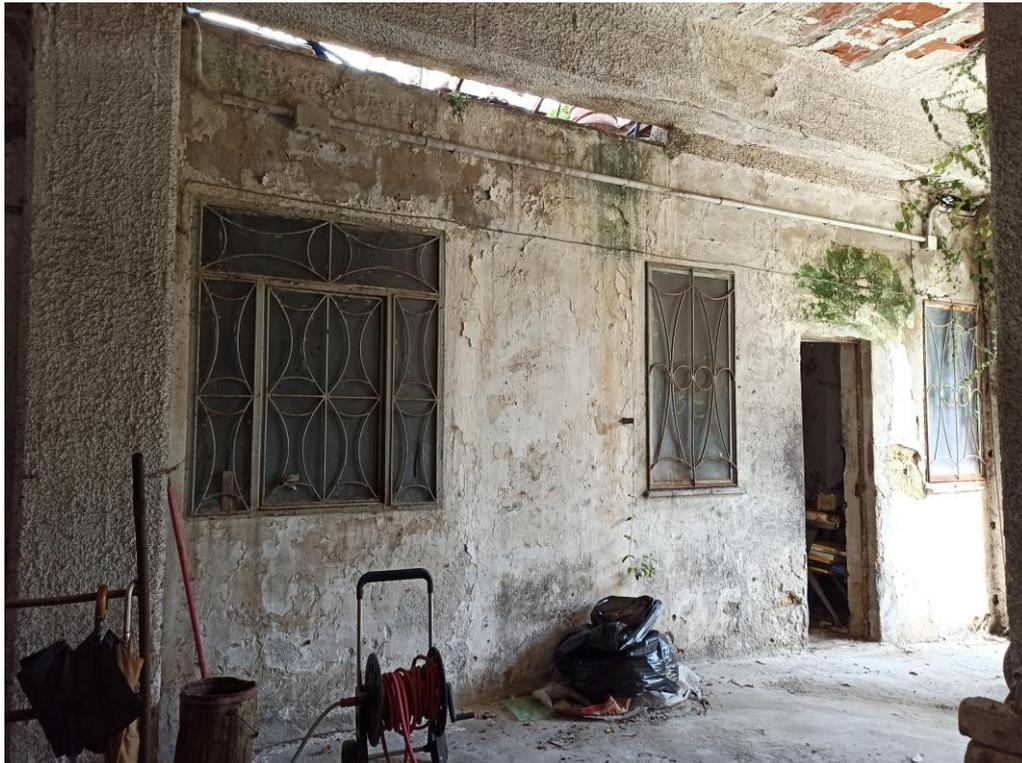
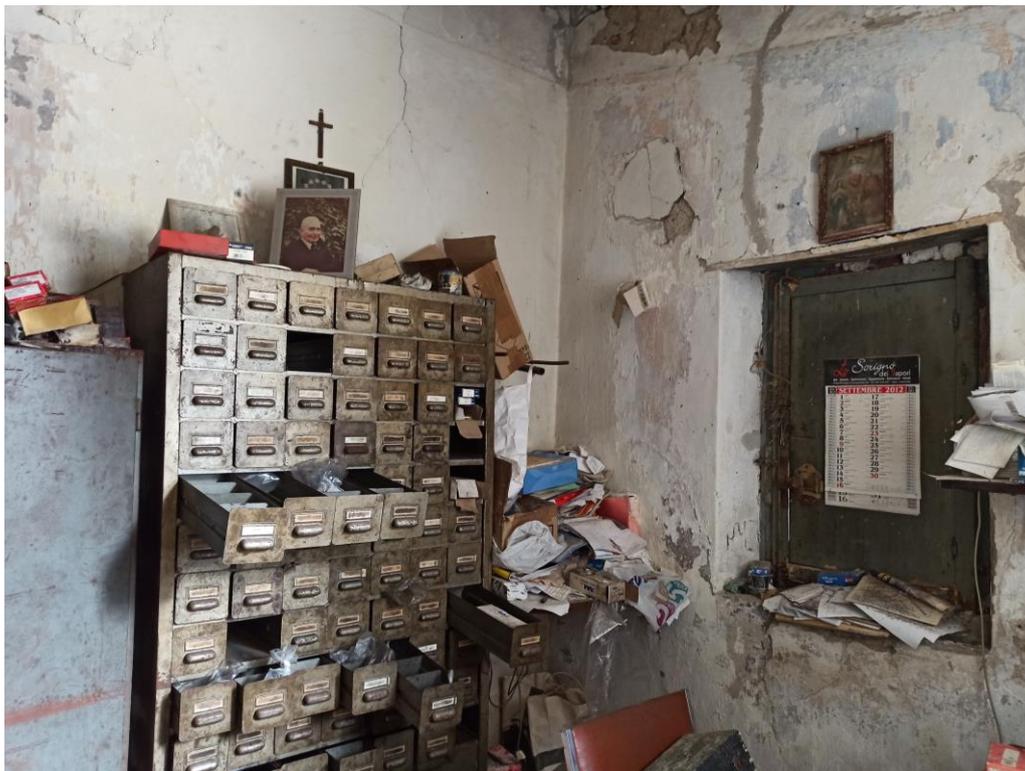
7 - IMMOBILE (NCEU foglio 51, p.lla 259, sub. 14 - censito come C/3 (locale commerciale))

Si tratta di un fabbricato in muratura, composto da un unico vano rettangolare a tre campate, con ingresso sia dal civico n. 16, sia un ingresso autonomo dal civico n. 17. Questa parte di immobile è verosimilmente originario mentre i locali accessori wc e ripostiglio, che sono stati aggiunti successivamente, sebbene siano inseriti nella planimetria catastale, non sono sanabili. Anche questo immobile all'interno è pieno di suppellettili, apparecchiature, arredi dismessi e in stato di totale abbandono.
