## TRIBUNALE DI PALERMO SEZIONE IMMOBILIARE

**Riferimento:**  
Esecuzione immobiliare promossa da  
“Grotto S.P.A. ”  
contro  
“A”  
(R. Es. 253 / 2021)

**LOTTO UNICO**

## RELAZIONE PERITALE

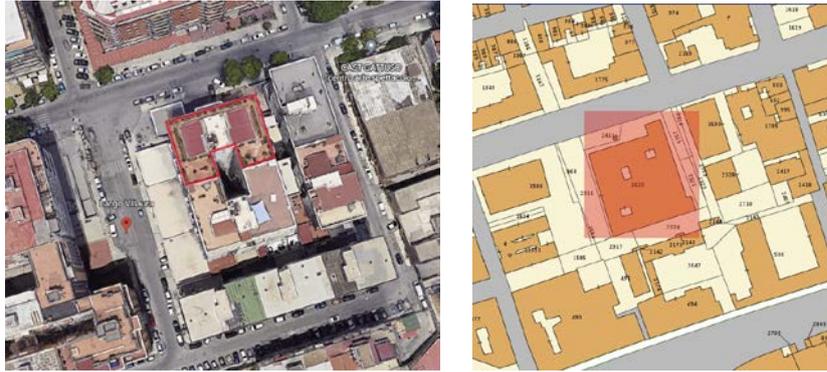
La sovrapposizione tra foto satellitare ed estratto di mappa catastale per la corretta individuazione del bene ha evidenziato che il fabbricato di cui fa parte l'immobile è correttamente inserito in mappa, come indicato nell'immagine seguente.

Sovrapposizione catastale edificio esistente

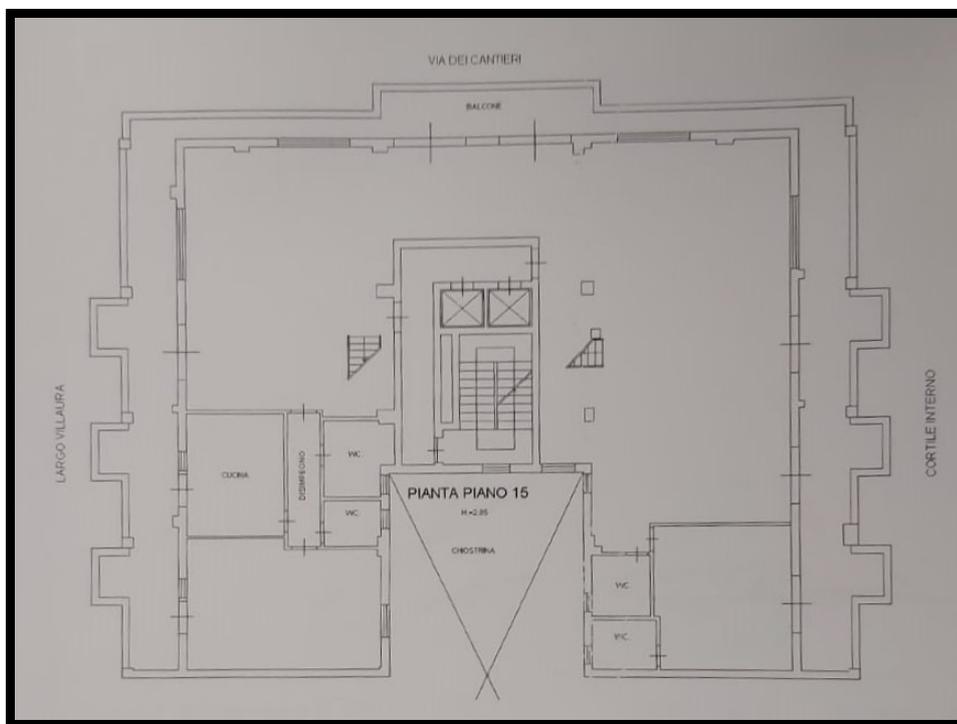
( Planimetria Catastale Piano 15°)

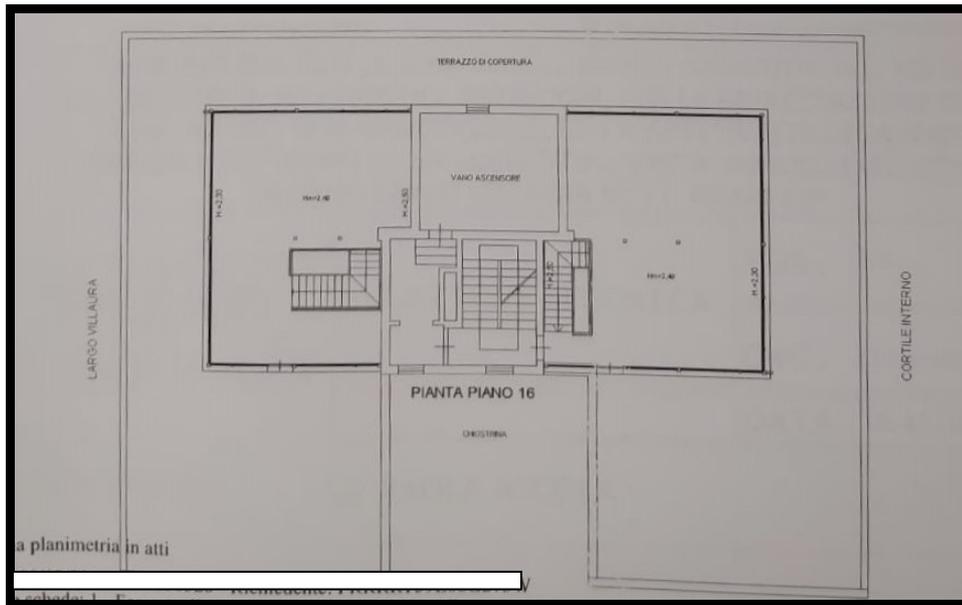
La consistenza complessiva dell'appartamento è pari a circa 473,00 mq di superficie lorda a 396.43 mq di superficie netta, oltre a balconi e terrazzo per circa 340,00 mq di superfici aperte. Come verrà meglio chiarito nel prosieguo della presente relazione, l'immobile nella sua conformazione originaria, così come da progetto approvato dal Comune di Palermo, aveva una superficie inferiore, che è stata ampliata tramite la chiusura a vetri di gran parte del terrazzo posto al sedicesimo piano tale volume oggi è oggetto di condono edilizio.

( Planimetria Catastale Piano 16°- corpi oggetto di sanatoria- vani non residenziali)

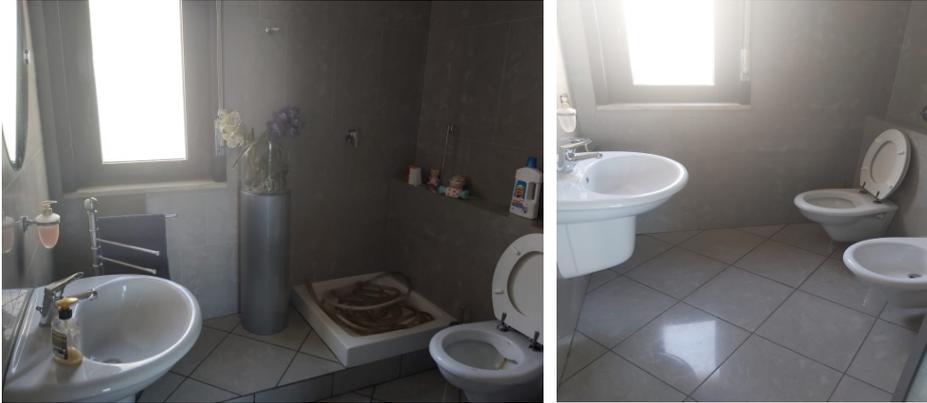
L' appartamento è fornito di n. quattro servizi igienici, due dei quali completi dei quattro sanitari, tutti hanno le pareti rivestite con piastrelle di ceramica.
