**TRIBUNALE DI PALERMO
SEZIONE VI CIVILE
ESECUZIONI IMMOBILIARI**

Procedura esecutiva n. 335/2019 R.G.Es.

LOTTO A

5. DESCRIZIONE E VALUTAZIONE DEL LOTTO A

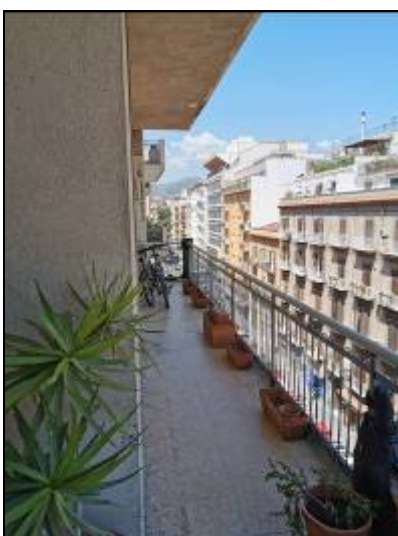
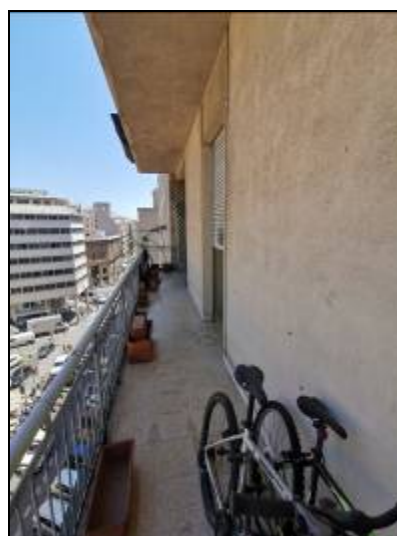
Balcone su via Mariano Stabile

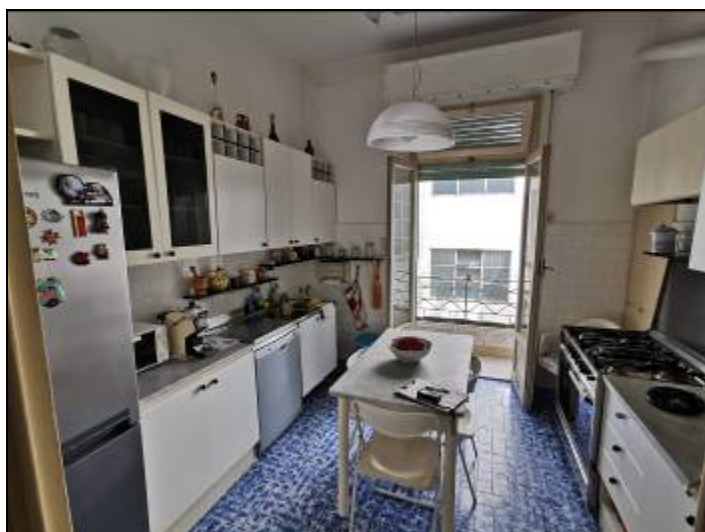
Cucina

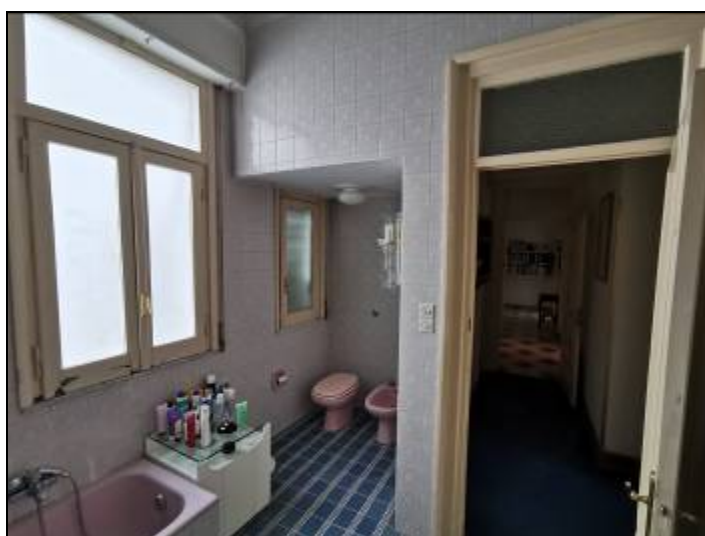
In generale l'immobile si presenta in normale stato di conservazione, sebbene con finiture vetuste. Nel corso del sopralluogo si è riscontrato un rigonfiamento nel pavimento del servizio igienico adiacente alla camera da letto principale e, nel medesimo servizio, dell'esfoliazione della superficie pittorica. Si è inoltre riscontrato che il balcone prospiciente la chiostrina interna si presenta rivestito da una rete di sicurezza per prevenire danni conseguenti a crollo di porzioni ammalorate.

Servizio igienico
