**TRIBUNALE DI PALERMO  
SEZIONE VI CIVILE  
ESECUZIONI IMMOBILIARI**

**Procedura esecutiva n. 335/2019 R.G.Es.**

**LOTTO C**

## 5. DESCRIZIONE E VALUTAZIONE DEL LOTTO C

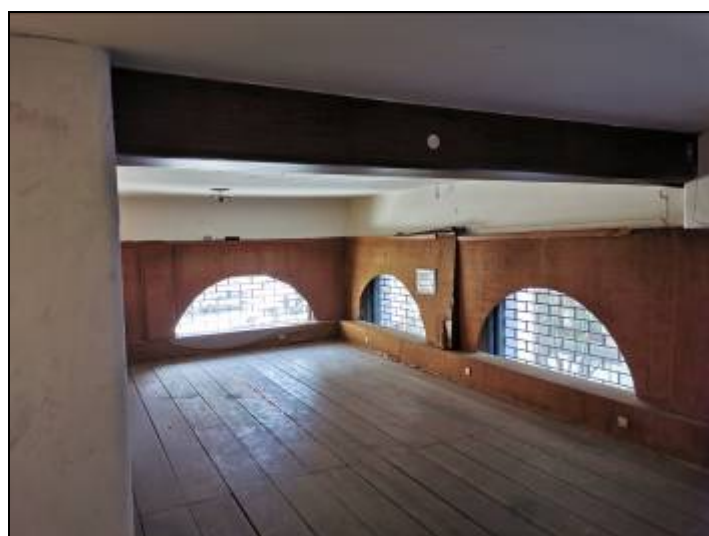
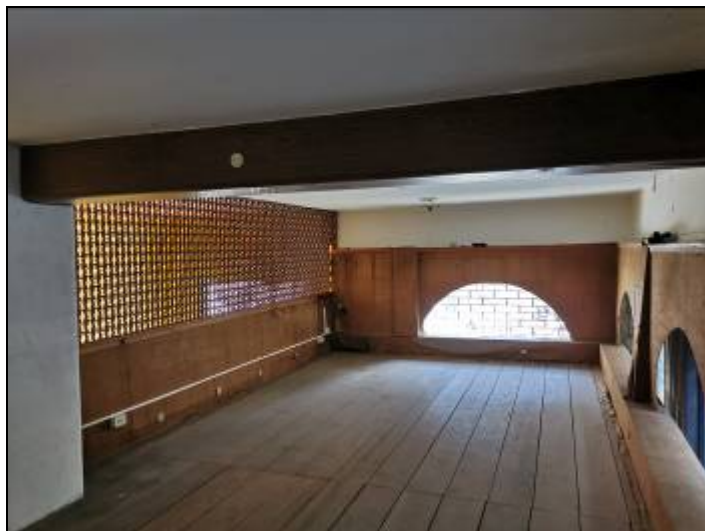
*Soppalco*

In merito al soppalco realizzato nell'unità immobiliare di piano terra si rileva che, anche in questo caso, non è stata riscontrata alcuna pratica edilizia. Inoltre detto soppalco si estende per una superficie di circa 48,50 mq (pari a circa il 65% della superficie commerciale del solo piano terra). A tal proposito si rileva che il Regolamento Edilizio Comunale prevede, all'art. 55, *"in corrispondenza dei locali di categoria A1, A2, A3, S, (N.D.R. i negozi sono individuati dalla categoria A2) possono essere realizzati solai intermedi (soppalchi), con le limitazioni dimensionali appresso specificate: a) estensione max pari al 40% della superficie del locale interessato se è assicurata un'altezza libera minima sottostante al soppalco pari a metri 2,70 (la superficie del soppalco non può essere complessivamente maggiore di metri quadri 30 per singola unità immobiliare). b) estensione max pari al 25% del locale interessato se è assicurata un'altezza libera minima sottostante al soppalco pari a metri 2 (la superficie del soppalco non può essere complessivamente maggiore di metri quadri 20 per singola unità)"*. Nel caso specifico l'estensione massima del soppalco regolarizzabile, salvo diverso parere

degli Enti preposti, è pari a 18,60 mq (74,40 mq x 0,25) e la parte eccedente di estensione pari a 29,90 mq dovrà essere rimossa. Si stima che i costi per la rimozione della porzione di soppalco eccedente la superficie massima siano pari a € 2.000,00 e che i costi per la regolarizzazione dello stesso (pratiche edilizie ed oneri) sono stimati in € 5.000,00.

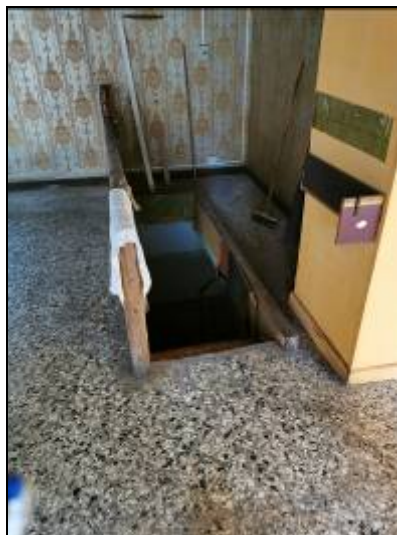
*Scala di collegamento con il sottostante magazzino (sub. 31)*

In merito alla fusione delle due unità immobiliari (si ribadisce che gli immobili risultano mutuamente collegati mediante una scala interna) non è stata riscontrata alcuna pratica edilizia. Ai fini della regolarizzazione urbanistica si ritiene pertanto, salvo diverso parere degli Enti preposti, sia necessario procedere alla redazione di un progetto strutturale connesso alla realizzazione della scala di collegamento tra i due immobili (demolizione di una porzione del solaio e realizzazione della scala in conglomerato cementizio armato) da depositare presso l'Ufficio del Genio Civile della Provincia di Palermo e successivamente regolarizzare urbanisticamente tale opera presso gli uffici tecnici del Comune. Si stima che i costi per la redazione dei progetti (strutturale ed urbanistico) e degli oneri connessi alla presentazione delle pratiche (diritti di segreteria, oneri concessori, oblazioni, etc) sia pari a circa € 7.000,00.

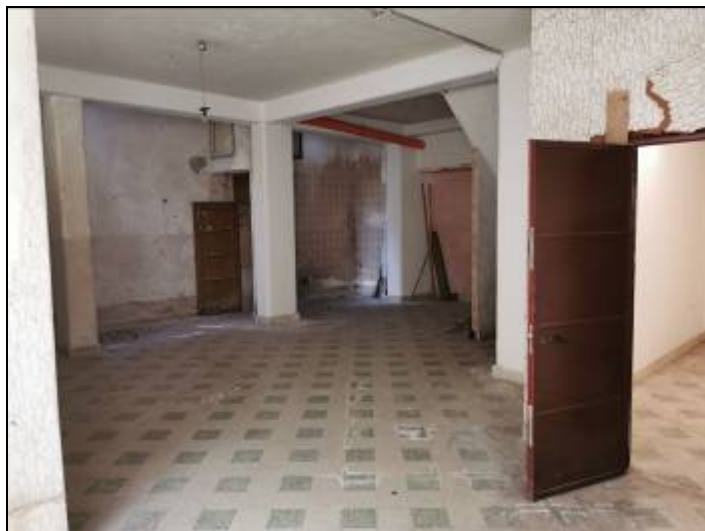
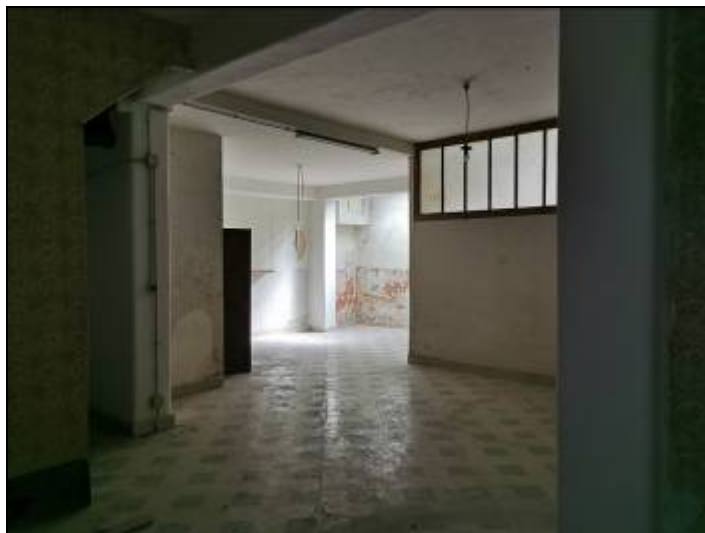
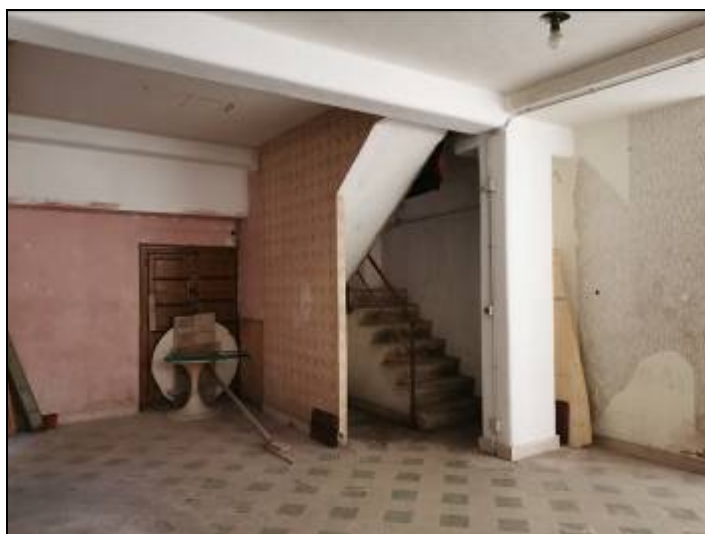
Il magazzino presenta pavimentazione con mattoni di cemento (20 x 20 cm) e pareti rinite con intonaco civile per interni e tinteggiatura. Le porte, di ingresso ed interne, sono in legno tamburato. Nel corso del sopralluogo si è riscontrato che il predetto magazzino è dotato di lucernari in vetrocemento lungo la porzione del

In generale il negozio si presenta in normale stato di conservazione mentre il magazzino presenta uno stato di conservazione scarso. Si è in particolare riscontrata la presenza di porzioni di intonaco scrostate ed un carente stato di manutenzione generale. L'immobile, tuttavia, si presta ugualmente all'utilizzo cui è preposto (locale di sgombero / magazzino).

*Interno del magazzino*

Per l'adeguamento degli impianti presenti si stima un costo complessivo pari ad €1.500,00 (di cui € 500,00 attribuibili al negozio ed € 1.000,00 al magazzino).

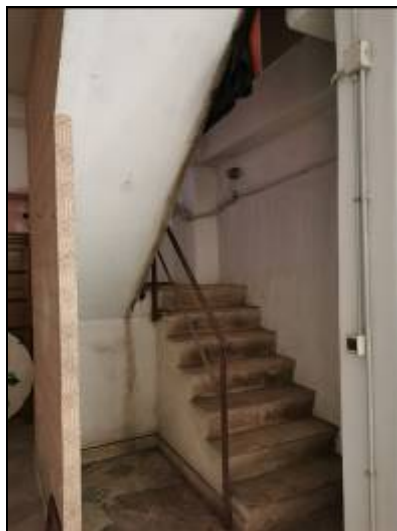
*Scala di collegamento con la  
soprastante unità immobiliare (sub. 6)*
