**TRIBUNALE DI PALERMO**  
**VI SEZIONE CIVILE - ESECUZIONI IMMOBILIARI**  
**G.E.: Dott.ssa MARIA CRISTINA LA BARBERA**

**R.G.E. n. 329/2022**

**PERIZIA DI STIMA**

*Piena proprietà di **appartamento per civile abitazione** con difformità distributive interne da regolarizzare, sito a Palermo nella via Paolo Orsi n. 3, piano 5°, scala A, interno 16, censito al **fg. 75, p.lla 286 sub 16**, z.c. 2, categ. A/2, cl. 6, cons. vani 6, sup. cat. tot. 133 mq, sup. cat. tot. escluse aree scoperte 125 mq, rendita € 387,34 del N.C.E.U. del Comune di Palermo; composto da: soggiorno, cucina/pranzo, corridoio/disimpegno, due camere da letto, servizio igienico con vasca e doccia, ripostiglio e lavanderia, oltre due balconi prospicienti sulla via Paolo Orsi; confinante con pianerottolo/vano scala condominiale, con via Paolo Orsi e con altri appartamenti complanari della medesima scala "A" (subb. 15 e 17).*

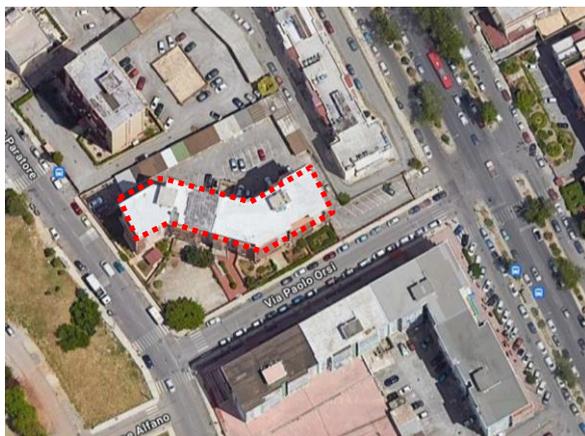
Foto satellitare

Ai fini della completa individuazione del bene si è provveduto, infine, ad acquisire lo stralcio del foglio di mappa 75 del Comune di Palermo in cui ricade il mappale 286 che identifica al Catasto Terreni il fabbricato entro cui ricade l'unità immobiliare oggetto di pignoramento e ad effettuarne la sovrapposizione con la foto satellitare mediante l'applicazione STIMATRIX® forMaps (cfr. **All. C.4**).

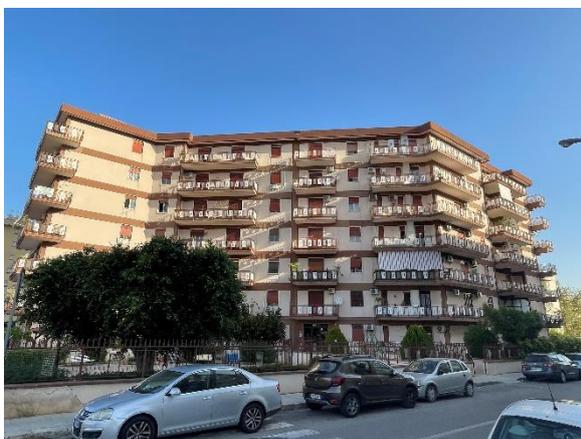
Prospetto dell'edificio su via Paolo Orsi

Il fabbricato all'esterno versa complessivamente in condizioni di conservazione "normali" mentre l'unità immobiliare al suo interno è interamente ristrutturata e presenta finiture di buon livello qualitativo. Si descrivono di seguito le principali caratteristiche costruttive, edilizie, impiantistiche e di finitura sia dell'edificio che della singola unità pignorata.

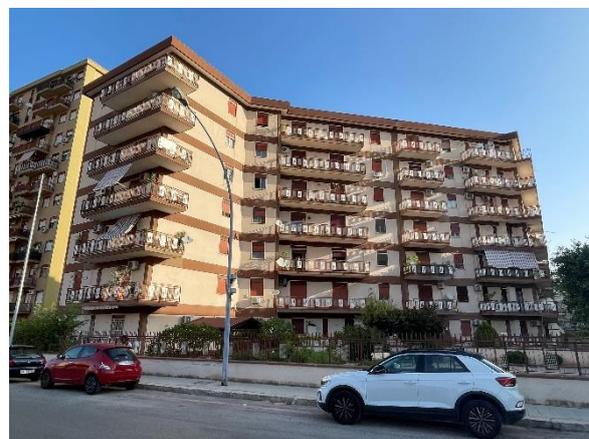
Prospetto dell'edificio dalla via Giuseppe Paratore

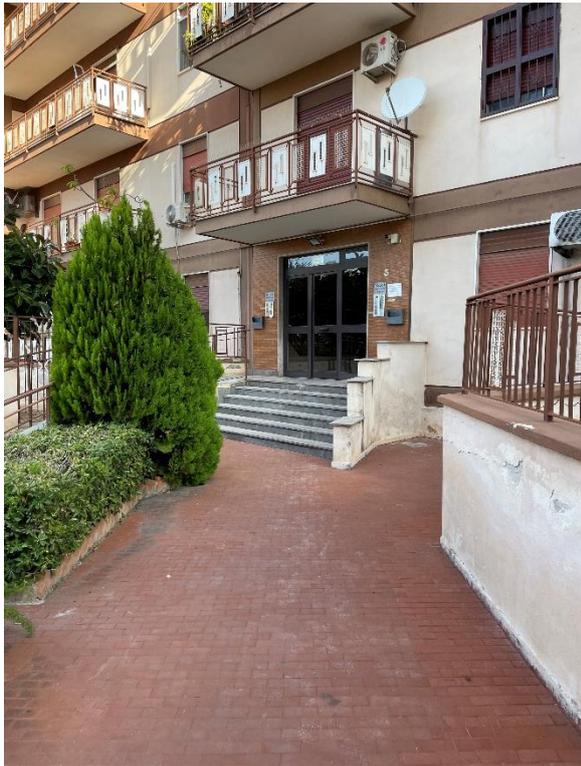
Ingresso dell'edificio

L'ingresso dell'edificio al piano terra avviene dal civ. n. 3 della via Paolo Orsi, attraverso un vialetto pedonale munito di rampa inclinata e n.6 gradini che consentono di raggiungere il piano rialzato della portineria. È inoltre presente un ingresso carrabile dalla via Oreto che conduce all'area scoperta condominiale ubicata sul retro del corpo di fabbrica, adibita a parcheggio d'uso comune che tuttavia non è sufficiente a coprire le esigenze di tutti i condomini.

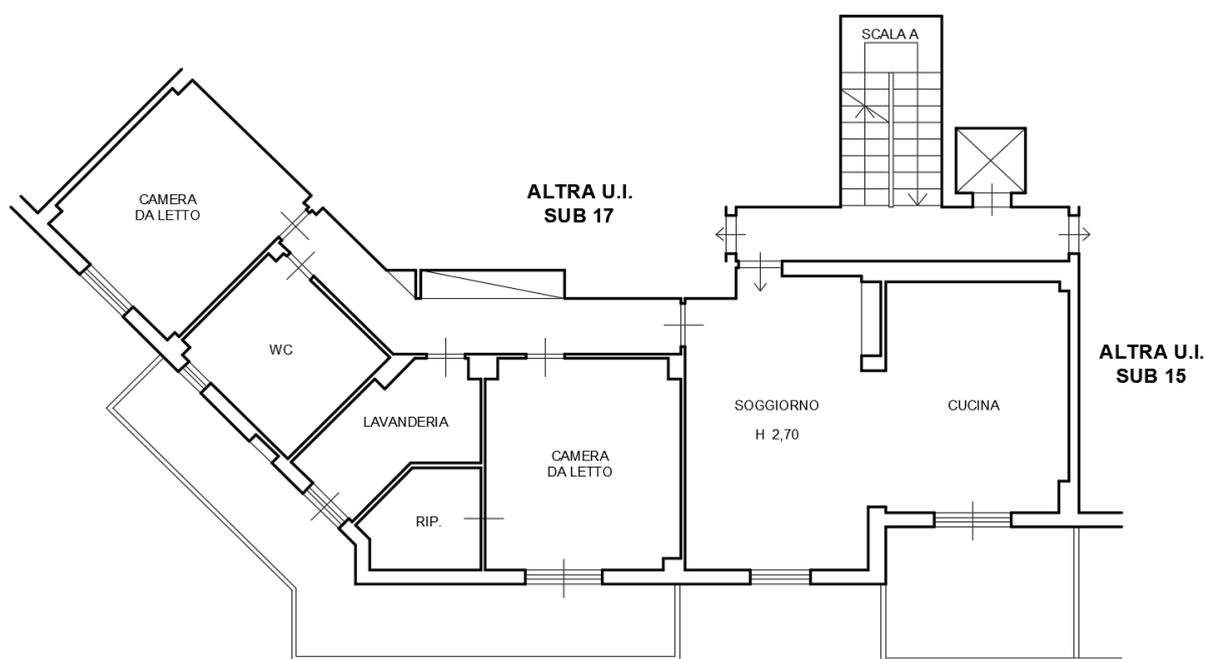
Allegato C.1 – Stato di fatto dell'immobile

L'appartamento si estende per una superficie coperta lorda di 125 mq in c.t., per una superficie interna netta utile di ca. 107 mq ed è composto da quattro vani principali oltre servizi, accessori e pertinenze esterne così distribuiti (cfr. **All. C.1**): ingresso su unico ambiente destinato a soggiorno con annessa cucina/pranzo, corridoio/disimpegno con armadio a muro, lavanderia, servizio igienico dotato sia di vasca che di doccia, due camere da letto e ripostiglio/spogliatoio (relativamente a quest'ultimo non si è individuata con precisione la posizione della porta d'ingresso dall'interno della camera da letto in quanto presumibilmente nascosta dietro l'armadio o provvisoriamente tamponata).

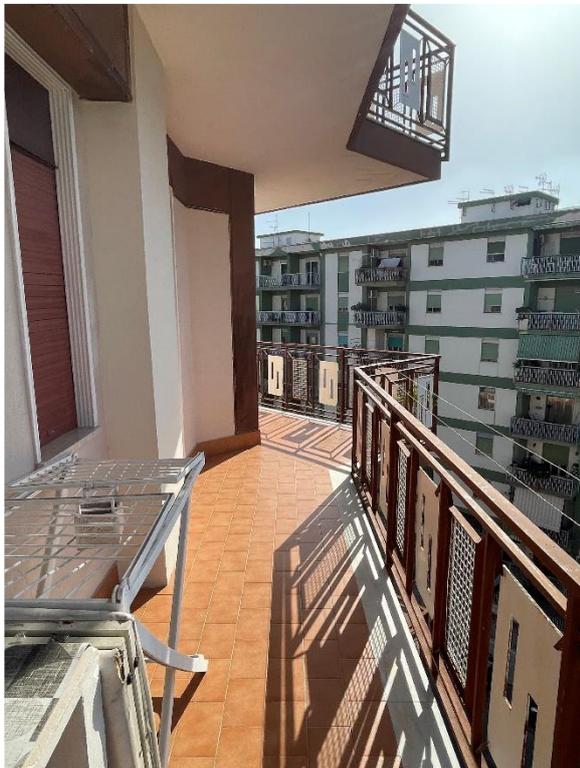
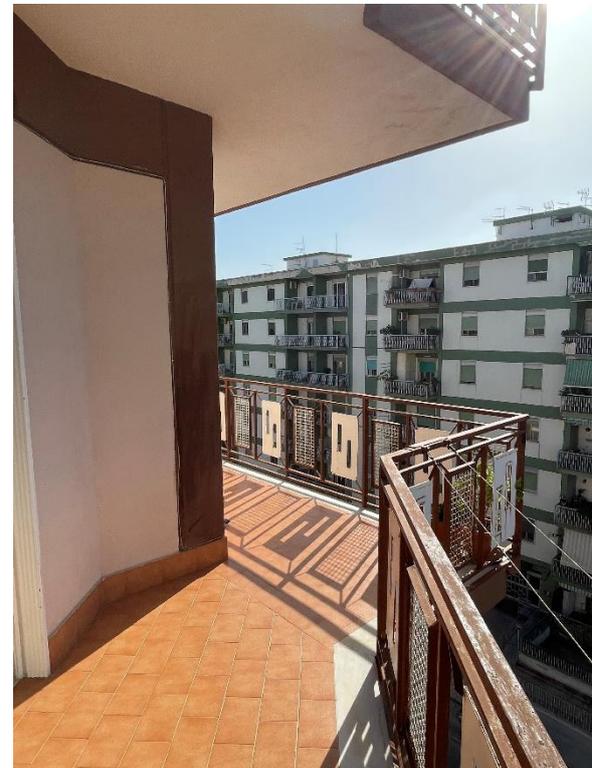
Balcone 1

L'appartamento è, altresì, dotato di due balconi prospicienti sulla via Paolo Orsi che si estendono complessivamente per una superficie di circa 30 mq, uno con accesso dalla cucina e l'altro con accesso dalla camera da letto e dalla lavanderia.

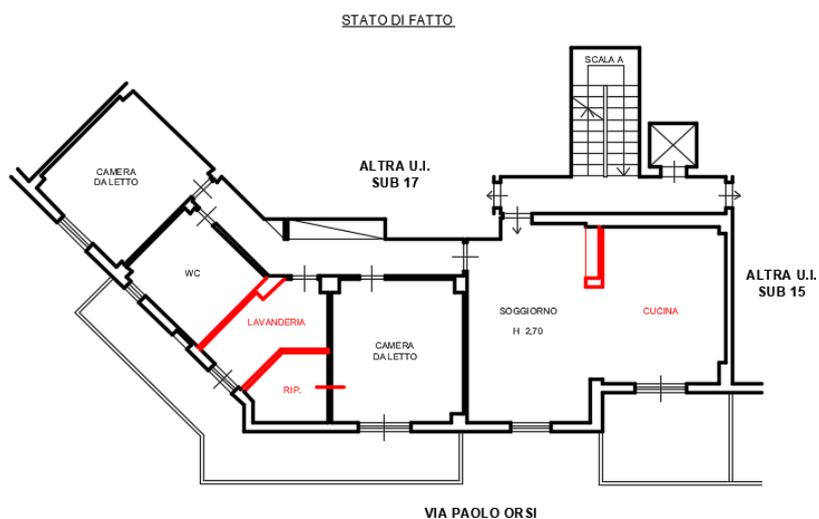
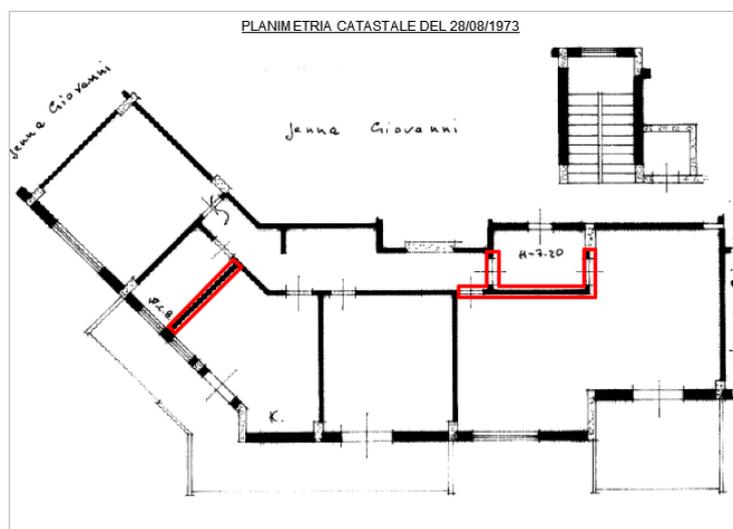
Allegato C.2 - Grafico comparativo stato di fatto - planimetria catastale

Quanto alla verifica di conformità tra la planimetria catastale e lo stato attuale dell'immobile – dall'esame comparativo tra il rilievo eseguito dallo scrivente e l'ultima planimetria depositata agli atti del Catasto in data 28/08/1973 (cfr. **All. B.1**) – si riscontrano rilevanti difformità distributive interne (annessione vano d'ingresso al soggiorno, spostamento della cucina, realizzazione lavanderia e ripostiglio, ampliamento servizio igienico), meglio rappresentate nel grafico sottostante (cfr. **All. C.2**):

— DIFFORMITA' DISTRIBUTIVE INTERNE

Alla luce di tali difformità - imputabili ad un intervento edilizio sull'immobile da regolarizzare anche sotto il profilo urbanistico-edilizio secondo le modalità indicate in risposta al successivo quesito n. 6 - si renderà necessario ai fini della conformità catastale provvedere alla presentazione di atto di aggiornamento catastale con rettifica planimetrica delle incoerenze riscontrate, mediante elaborazione e presentazione di documento Docfa all'Agenzia delle Entrate – Settore Territorio, ad opera di un tecnico abilitato.

I costi dei superiori adempimenti, che andranno detratti dal valore dell'immobile, si stimano presuntivamente in complessivi € 750,00, per compensi tecnico-professionali e diritti catastali.
