**TRIBUNALE DI PALERMO  
SEZIONE VI CIVILE  
ESECUCIONI IMMOBILIARI**

Procedura n.179/2012 R.G.Es  
Giudice: Dott.ssa ALESSIA LUPO

**PERIZIA**

Lotto unico  
**IMMOBILE DESTINATO A CIVILE ABITAZIONE**  
**Sito in Bagheria, Via Andrea Scordato n. 3,**  
**piano secondo**

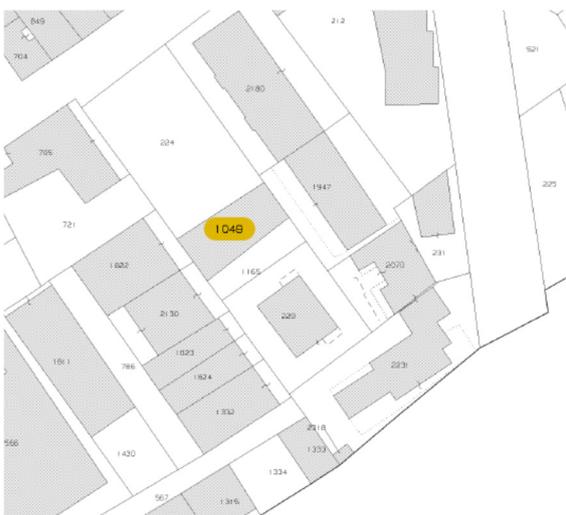
Fig. 2. Stralcio estratto di Mappa fg. 7, p.lla 1049

Come si evince anche dalla sovrapposizione tra la foto satellitare e l'estratto di mappa (fig. 2-3), i dati catastali consentono l'univoca individuazione del bene.

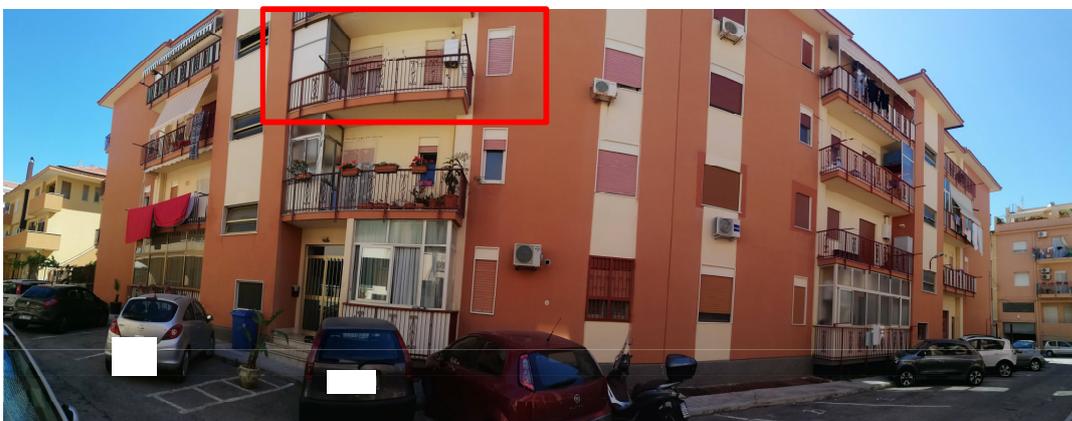
Si tratta di un appartamento per civile abitazione con caratteristiche non di lusso, sito al piano secondo con accesso da portoncino su strada, di un edificio in linea a quattro elevazioni fuori terra (tre piani) cui insistono due immobili per piano.

*Fig.4. vista della palazzina- in rosso è evidenziato l'immobile*

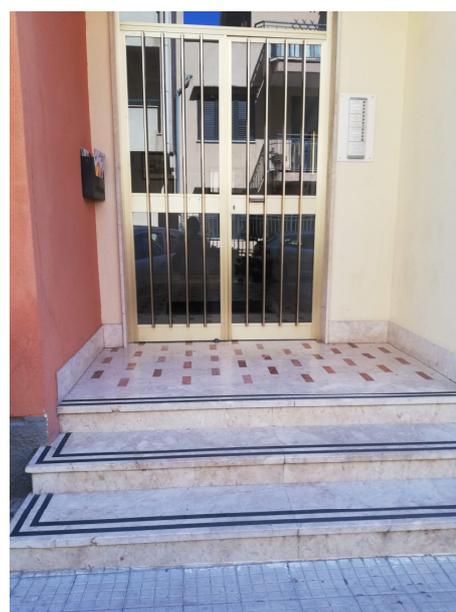
Alla palazzina in cui insiste l'immobile si accede da strada senza uscita con accesso al civico 3 della Via Andrea Scordato (fig. 5), e da portoncino in alluminio rialzato rispetto al piano stradale, che immette in un piccolo androne condominiale (fig. 6-7).

Fig. 6 portoncino di accesso al condominio

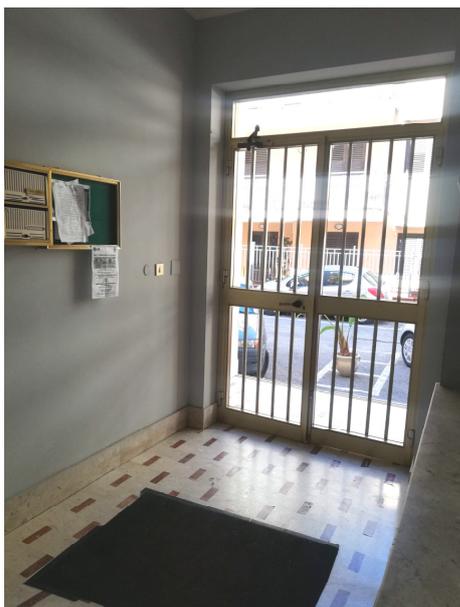
Fig. 7 androne

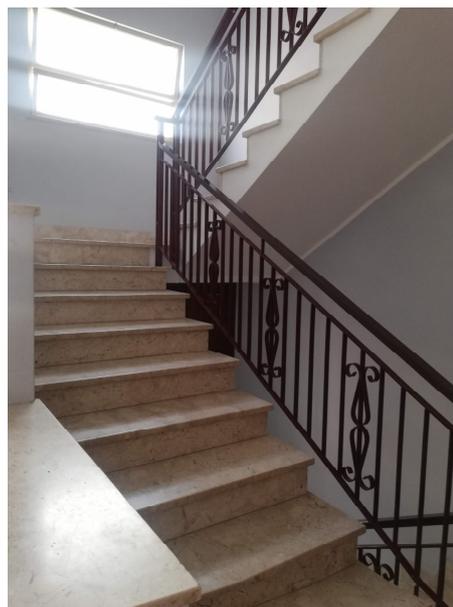
L'immobile non è dotato di ascensore. Una scala rivestita in marmo con ringhiera metallica, collega i vari piani.(fig.8)

Fig. 8 scala condominiale

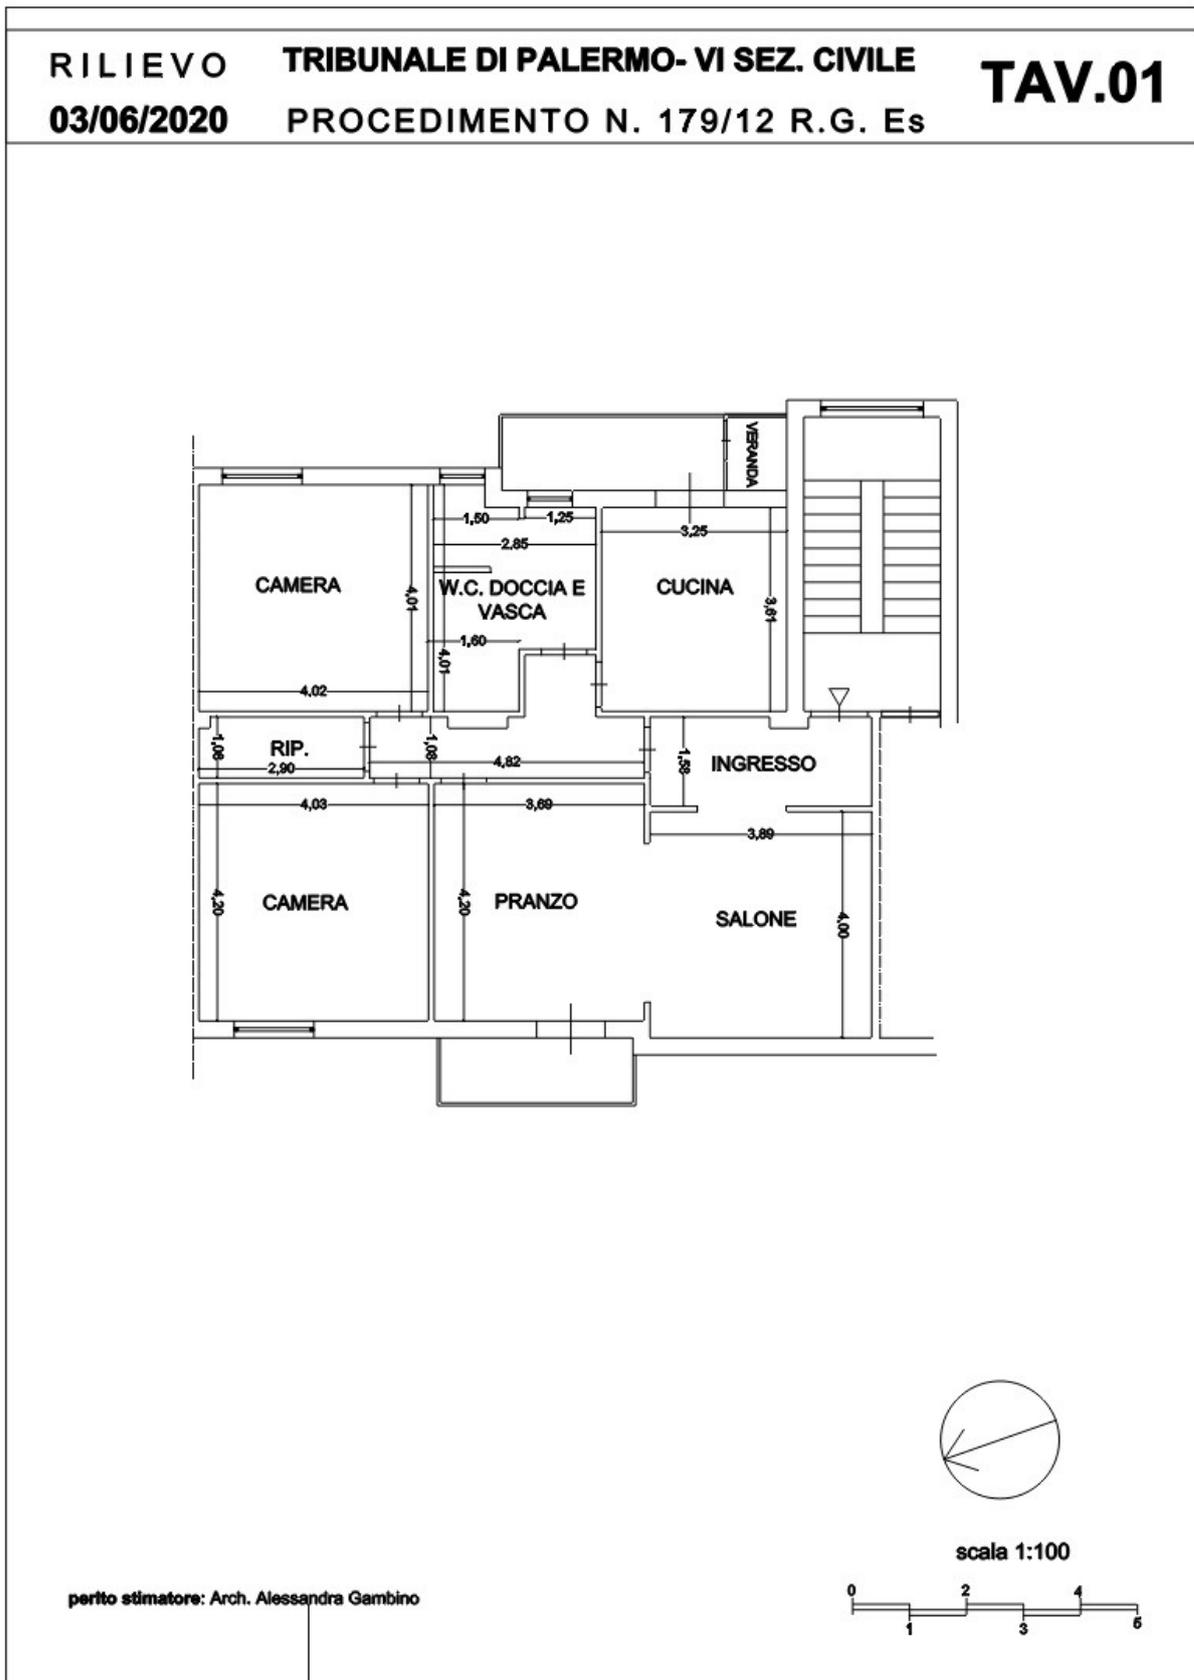
Si presenta con una pianta di forma rettangolare (fig.9). Dalla porta sul pianerottolo si accede ad un ingresso. Da qui di fronte si accede ad un doppio ambiente salone-pranzo con affaccio sulla strada senza uscita (fig. 10-11). A destra un corridoio (fig. 11) immette in cucina (fig. 13), con affaccio su balcone verso corte interna, dove insiste una piccola veranda adibita a ripostiglio-lavanderia (fig.12), un grande w.c. con vasca e doccia (fig. 14-15), due camere da letto (fig. 16-17) ed un ripostiglio (fig. 18).

Fig. 9 planimetria dell'immobile- rilievo del 03/06/2020

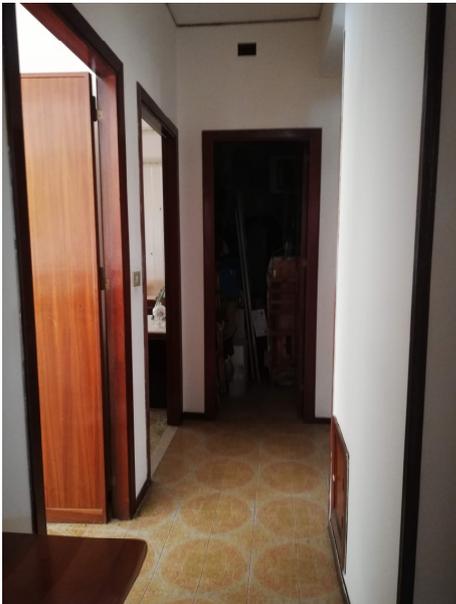
Fig. 12 corridoio

L'immobile è in mediocre stato di conservazione. Necessita di interventi di manutenzione ordinaria, quali sostituzione degli infissi e dei rivestimenti dell'intero appartamento, che in alcuni punti sono sollevati e lesionati (corridoio e cucina) (fig. 18).

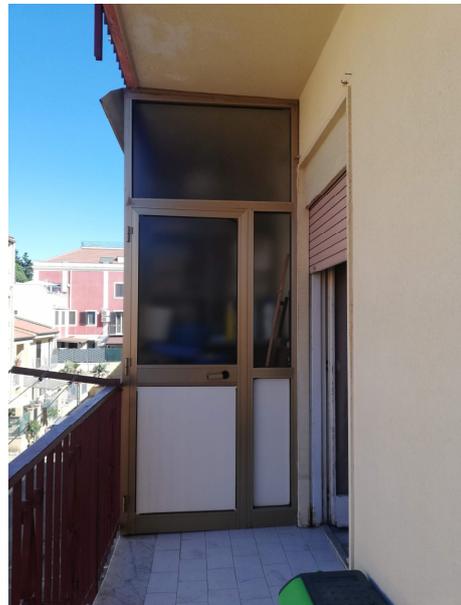
Fig. 13 veranda con lavanderia ripostiglio

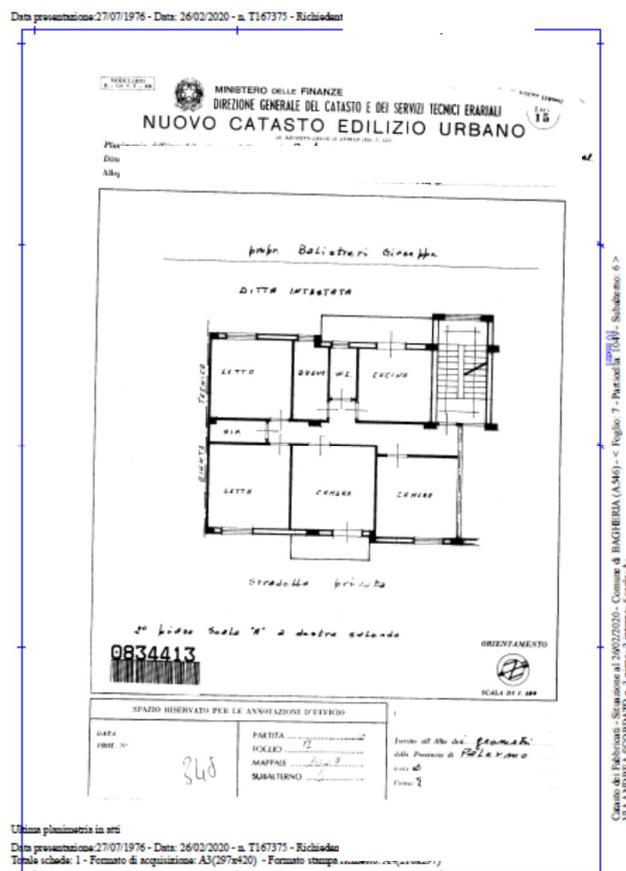
Fig. 17 planimetria catastale

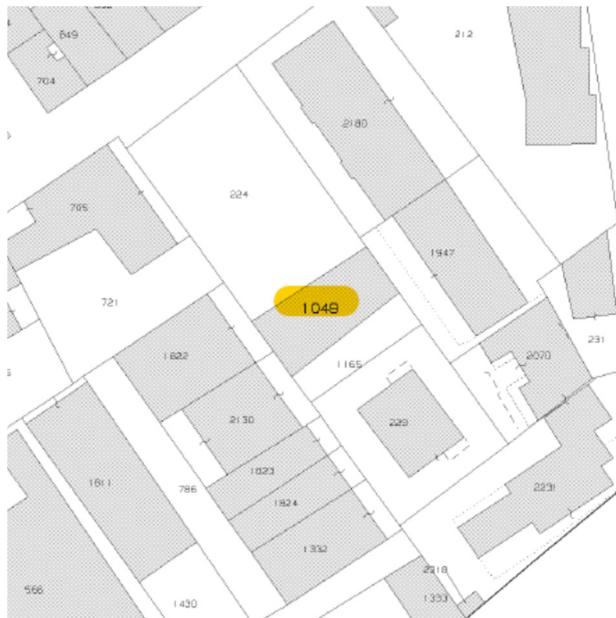
Fig. 21. stralcio estratto di mappa

La particella dell'urbano, risulta correttamente riportata nel foglio di mappa.(fig. 21)

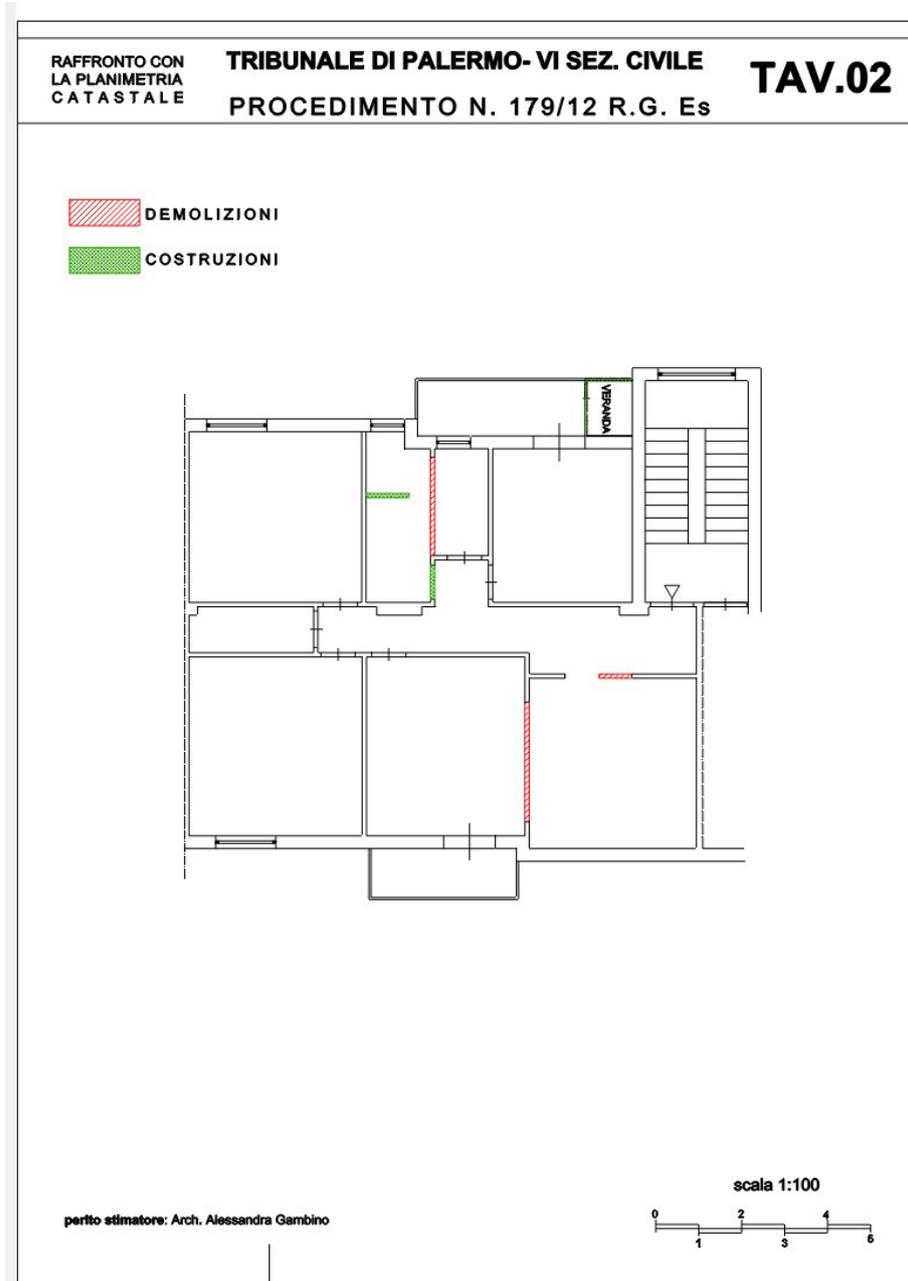
Dal confronto tra i grafici di rilievo e la planimetria catastale (fig. 22) sono emerse delle **difformità** riconducibili ad opere di manutenzione straordinaria che hanno portato ad una nuova configurazione dell'immobile, nella fattispecie si è riscontrata la demolizione del tramezzo tra la sala da pranzo e il salotto, che è diventato un unico ambiente, e la demolizione del tramezzo tra i due servizi igienici, che sono diventati un unico w.c con vasca e doccia. Si è riscontrata in oltre la presenza di una piccola veranda nel balcone della cucina

Fig. 22 confronto tra lo stato attuale e la planimetria catastale

Poiché entrambe le difformità potranno essere oggetto di regolarizzazione calcolando i relativi costi, che verranno detratti dal valore di stima, come più specificatamente si dirà nell'apposito paragrafo, si ritiene di provvedere all'aggiornamento della planimetria catastale (DOCFA) il cui costo è stimato in € 600,00 oltre € 50,00 per oneri catastali pari a complessivi € 650,00 da detrarre dal valore di stima.

L'attuale stato dei luoghi non è conforme all'impianto originario. E' comunque possibile regolarizzare le difformità della distribuzione interna ai sensi del DPR 380/01 così come recepito e modificato dalla L.R.16/16 e s.m.i. con CILA tardiva. Per quanto attiene alla veranda è possibile regolarizzarla ai sensi dell'art. 20 della L.R. 4/03.
