TRIBUNALE CIVILE DI PALERMO

ESPROPRIAZIONE IMMOBILIARE R. Es. n. 492/2018

LOTTO 2

***"Magazzino sito nel Comune in Altofonte (Pa) C.da Sopi, ubicato
a piano terra, censito al N.C.E.U. al Fg. 20 p.lla 212 sub 2"***

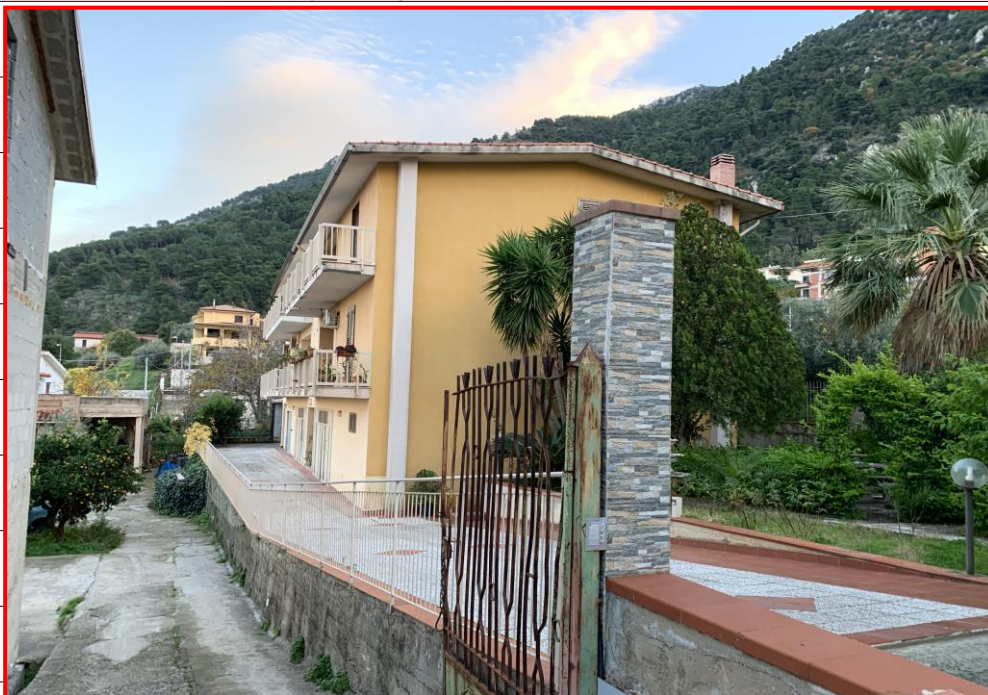
Ingresso da Viale Europa n. 64

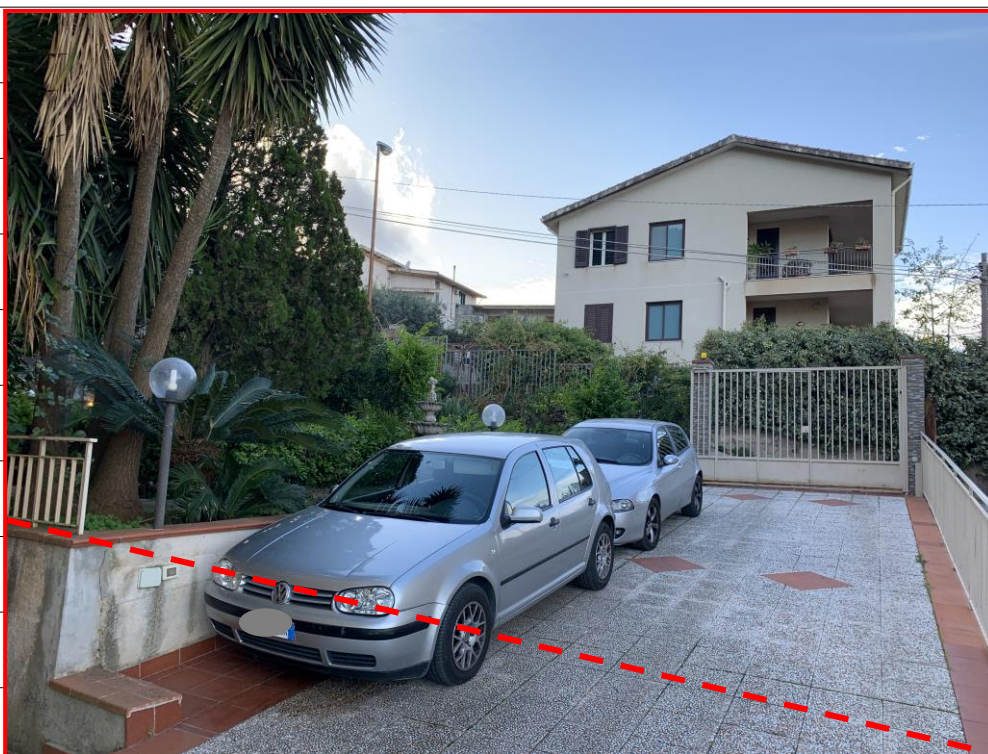
La linea tratteggiata rossa indica il confine tra la p.lla 213 (intesta a soggetti terzi alla procedura) e 212 (in testa agli esecutati)

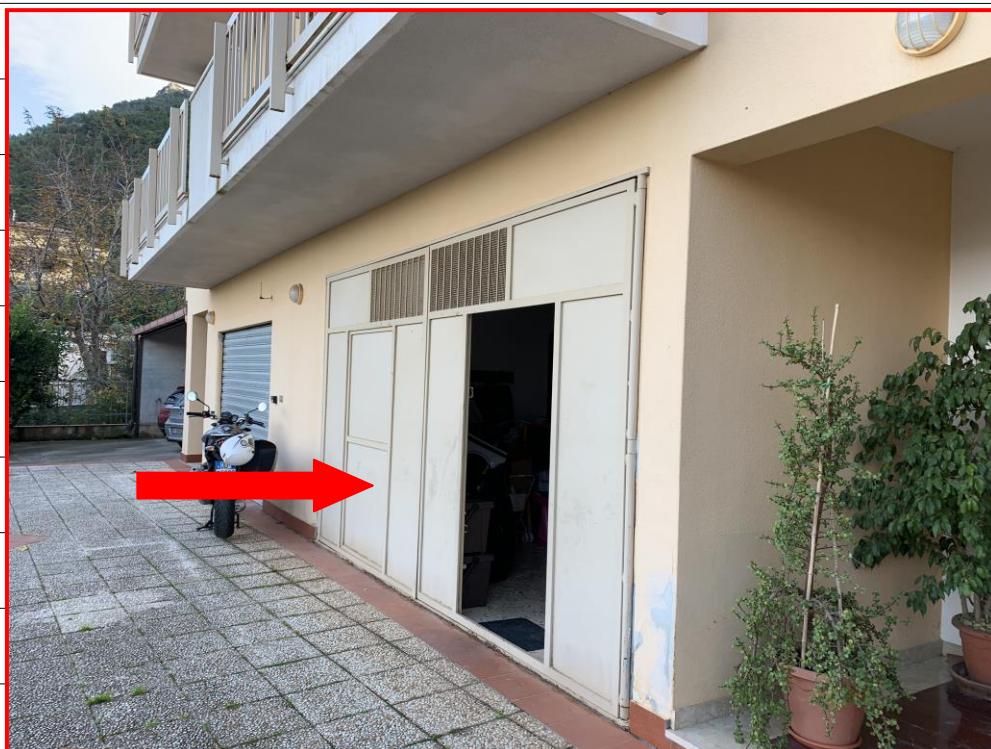
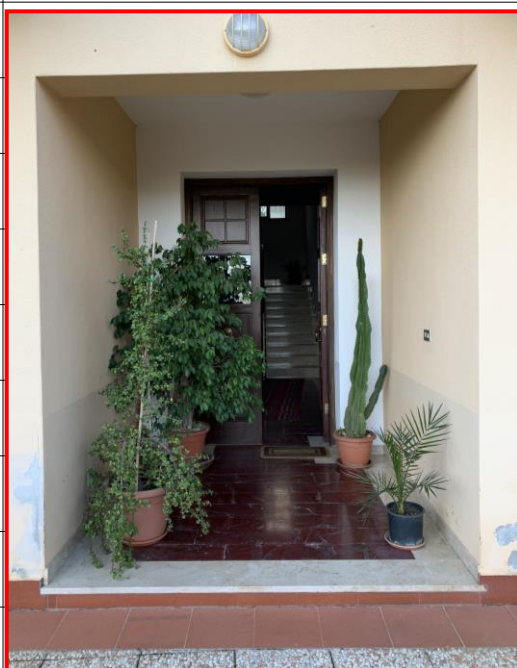
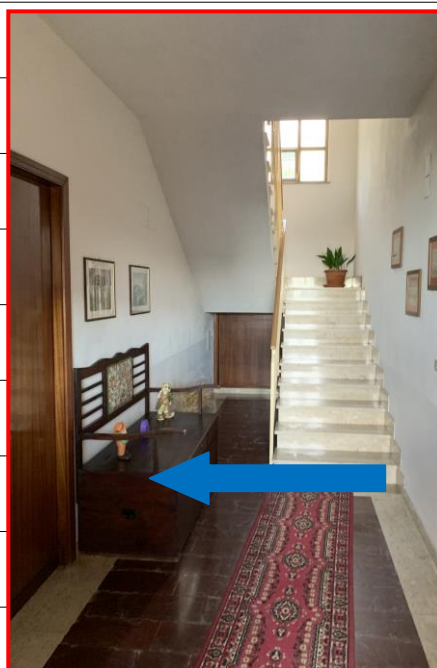
Ingresso all'unità immobiliare dall'aera comune condominiale esterna (sub. 1)

del fabbricato – freccia rossa –

Ingresso all'unità immobiliare dall'interno dell'androne condominiale fabbrica-

to(sub. 1) – freccia blu.

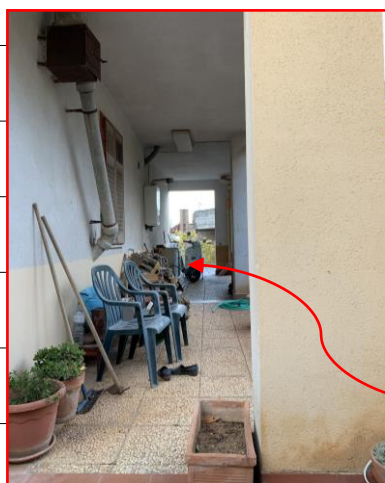
Corpo accessorio destinato all'alloggio degli impianti tecnologici privo di titolo edilizio.

In considerazione di quanto riportato nella Concessione Edilizia in Sanatoria n. 19/2012, per quanto attiene l'ultimazione dei lavori si potuto constatare che ad oggi l'unità risulta definita in ogni sua parte sia sotto il profilo edilizio sia impiantistico, non si è riscontrato presso il comune di Altofonte la presenza di documentazione inerente le attività svolte da parte degli esecutati. (Cfr. allegato 06) - pertanto alla luce dello studio urbanistico eseguito dell'intero edificio e in particolare dell'immobile oggetto della presente si dovrà procedere a istruire una nuova pratica edilizia al fine di regolarizzare le opere eseguite in assenza di titolo edilizio abilitante.

La regolarizzazione edilizia delle difformità avvera per mezzo della pratica edilizia redatta ai sensi art. 6-bis com. 5 del T.U. per l'Edilizia DPR 380/01 recepito dalla Regione Siciliana con l'art. 3 della L.R. n.16/2016 **CILA Tardiva - Comunicazione d'Inizio Lavori Asseverata Tardiva** con il relativo pagamento della sanzione a titolo di oblazione per la mancata comunicazione, l'importo da versare sarà pari ad € 1.000,00 oltre diritti d'istruttoria comunali e l'onorario dovuto al tecnico incaricato per il completamento delle pratiche sopra esposte, per un totale di **€ 2.500,00 (Valore A)**, mentre per quanto attiene il corpo esterno limitrofo all'unità immobiliare si procederà alla messa in pristino dei luoghi procedendo alla demolizione la quale comporterà un onere pari ad **€ 1.000,00(Valore B)**.
