TRIBUNALE CIVILE DI PALERMO

ESPROPRIAZIONE IMMOBILIARE R. Es. n. 492/2018

Oggetto: Consulenza Tecnica di Ufficio nell'Esecuzione

LOTTO "3"

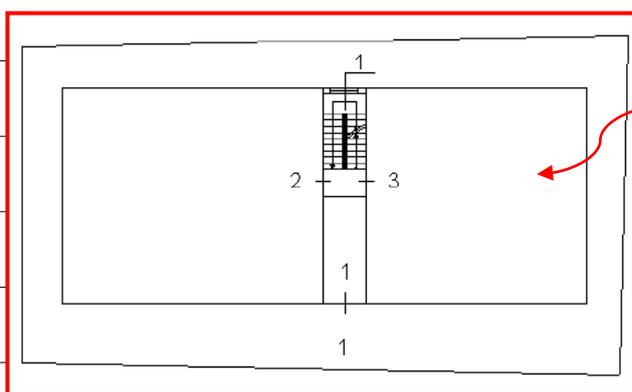
Stralcio dell'elaborato planimetrico catastale con indicazione dei subalterni.

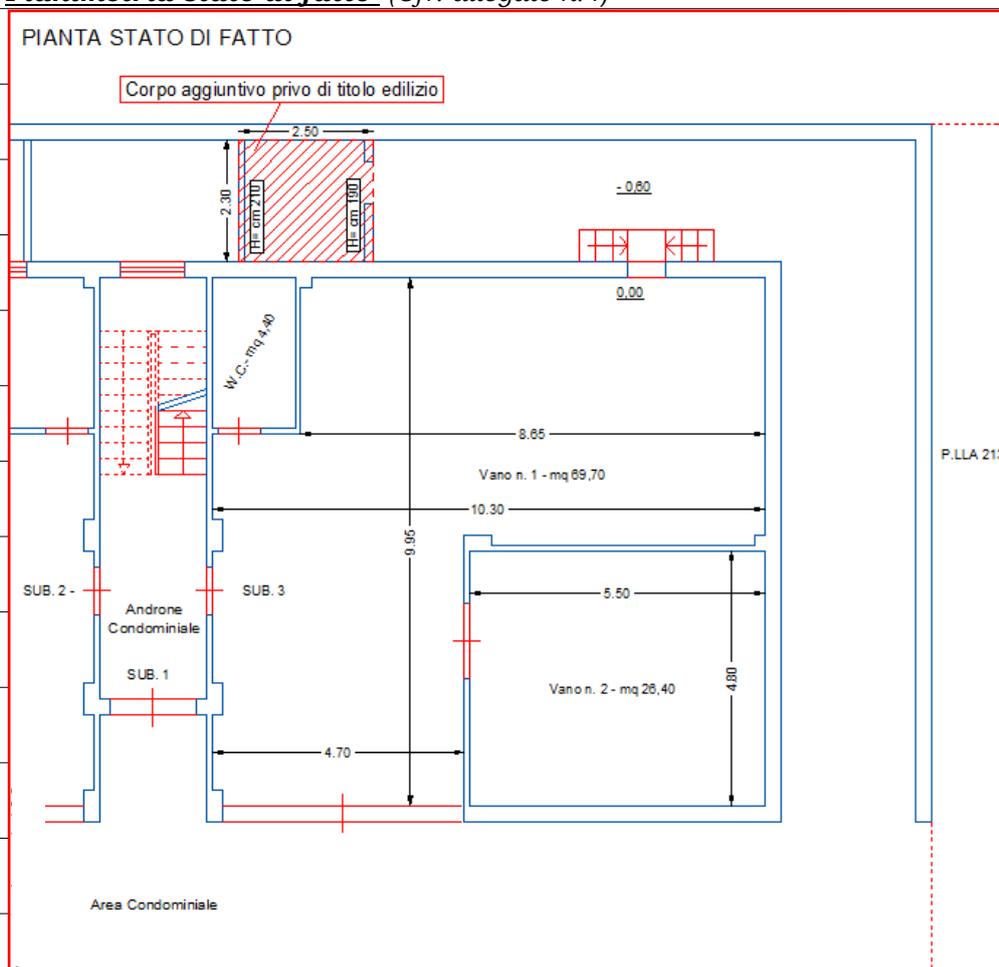
Planimetria stato di fatto (Cfr. allegato n.4)

L'accesso all'unità immobiliare di forma rettangolare, avviene sia tramite l'area condominiale sia dall'androne condominiale (sub.1), varcata la soglia d'ingresso dell'androne condominiale sulla destra si trova l'ingresso all'unità

che immette direttamente su un primo vano destinato a cucina/pranzo al cui interno è presente un forno a legna, un secondo vano e un servizio igienico, all'esterno dell'unità immobiliare si trova un portico; l'altezza interna risulta pari a ml 3,00; inoltre è possibile accedere alla parte retrostante dell'area comune ove è ubicato un piccolo corpo accessorio destinato a servizio degli impianti tecnologici – l'immobile è definito in ogni sua parte, versa in sufficienti condizioni di manutenzione e conservazioni.

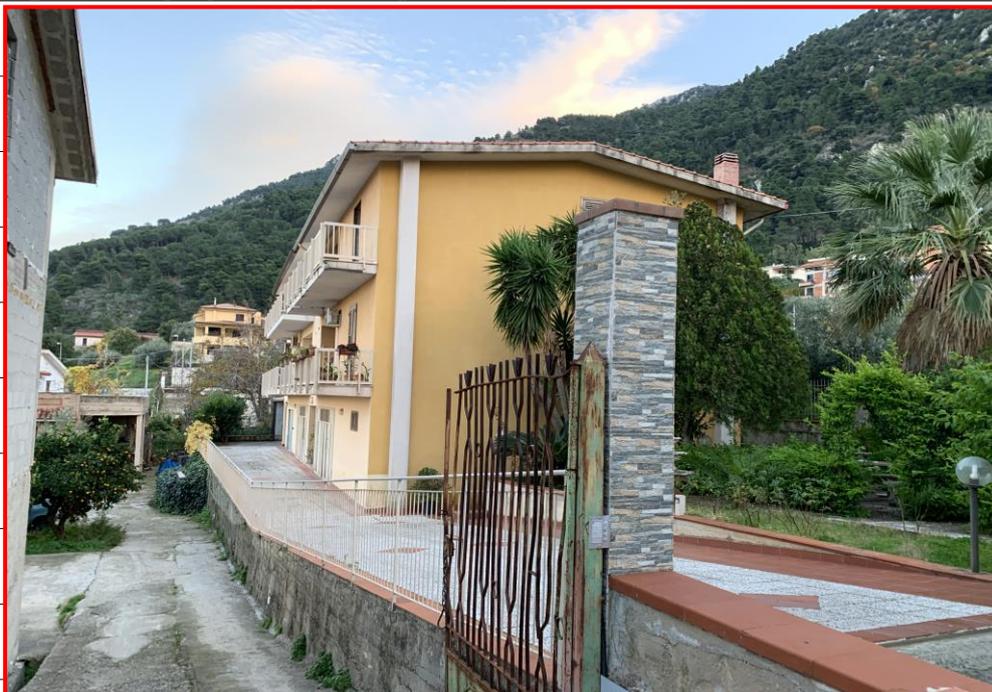
Ingresso da Viale Europa n. 64

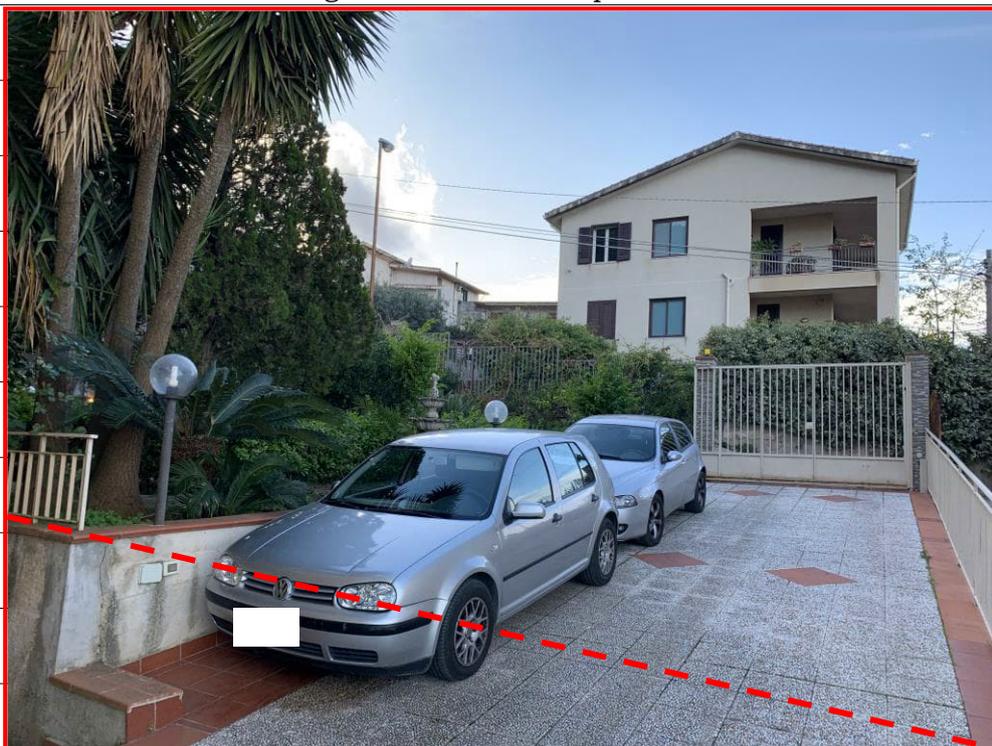
La linea tratteggiata rossa indica il confine tra la p.lla 213 (intesta a soggetti terzi alla procedura) e 212 (in testa agli esecutati)

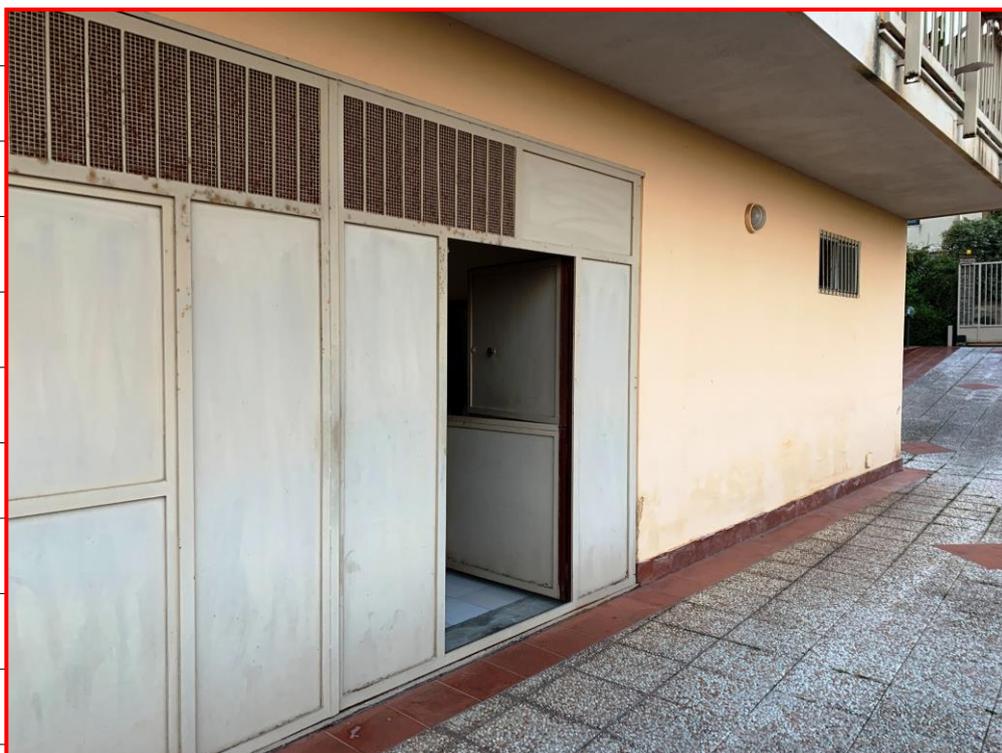
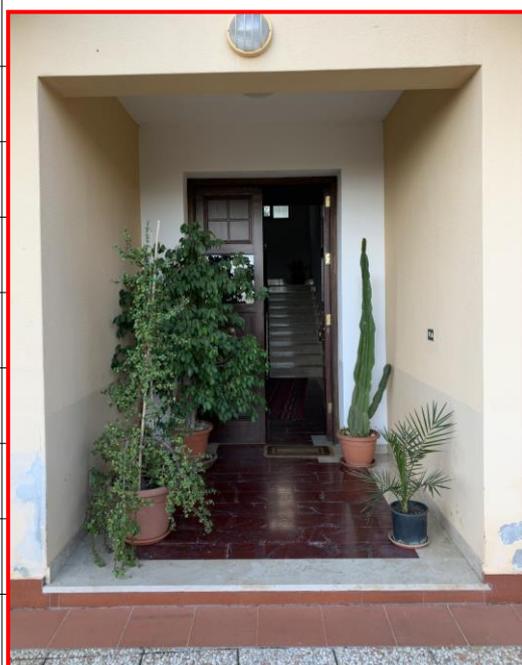
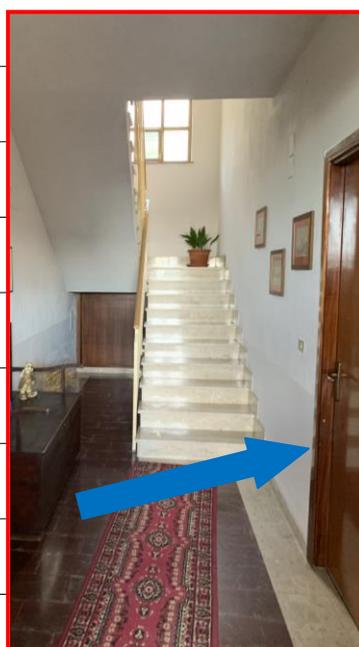
Ingresso all'unità immobiliare dall'aera comune condominiale esterna (sub. 1)

del fabbricato – *freccia rossa* –

Ingresso all'unità immobiliare dall'interno dell'androne condominiale fabbrica-

to(sub. 1) – *freccia blu*.

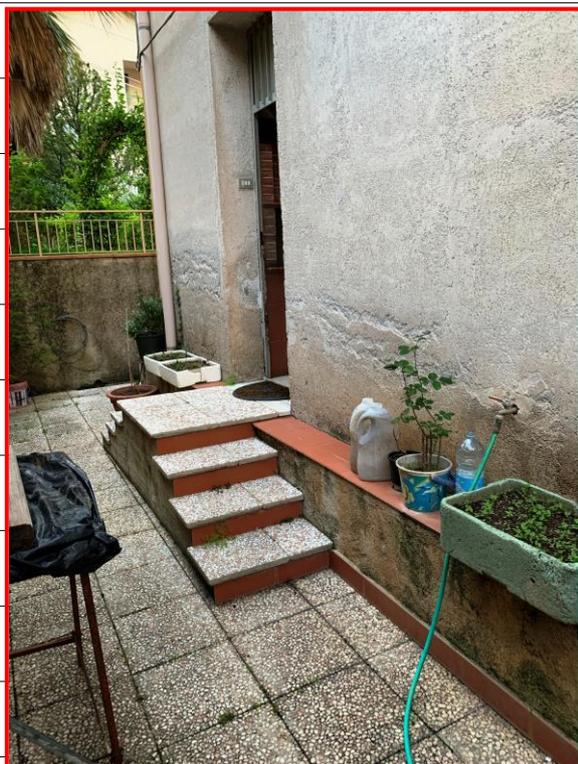
Corpo accessorio destinato
all'alloggio degli impianti
tecnologici
privo di titolo edilizio.
