TRIBUNALE CIVILE DI PALERMO

ESPROPRIAZIONE IMMOBILIARE R. Es. n. 492/2018

Oggetto: Consulenza Tecnica di Ufficio nell'Esecuzione

***Unità immobiliare sita nel Comune in Altofonte (Pa) C.da Sopi di
piano secondo, censita al N.C.E.U. al Fg. 20 p.lla 212 sub 7***

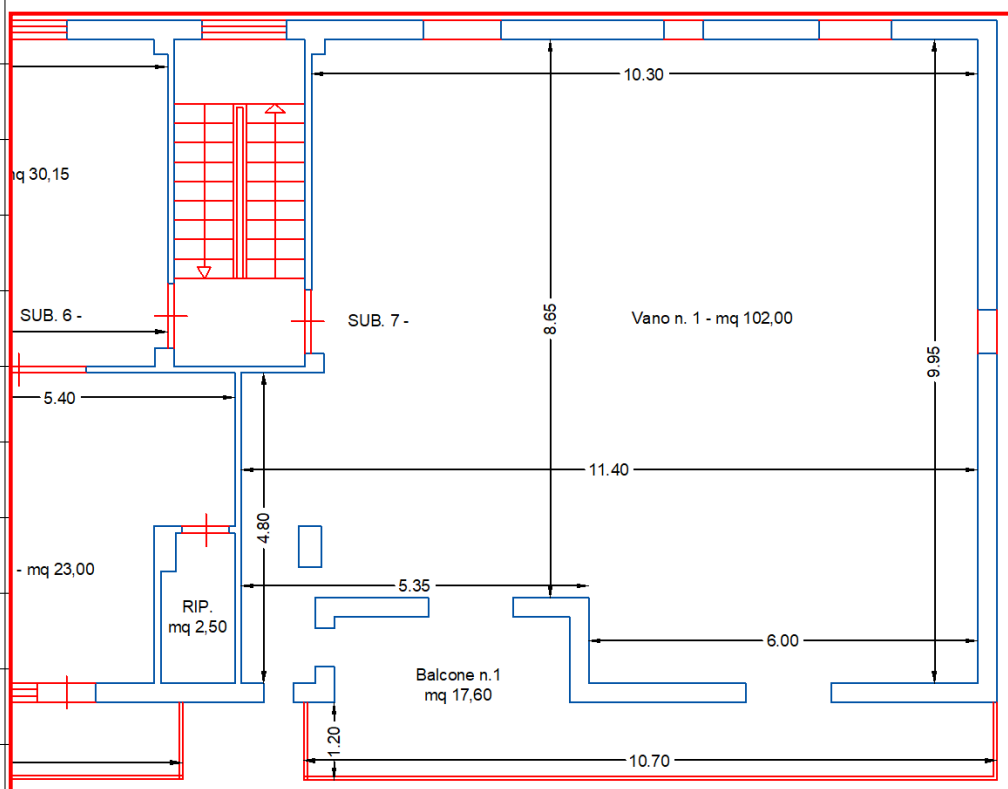
Planimetria stato di fatto (Cfr. allegato n.4)

L'accesso all'unità immobiliare di forma rettangolare, avviene sia tramite dall'area condominiale sia dall'androne condominiale (sub.1), varcata la soglia d'ingresso dell'androne condominiale una rampa di scale conduce al piano secondo, sulla destra si trova l'ingresso all'unità che si trova allo stato rutico priva di qualsiasi divisione interna e finitura, risulta definito solo il balcone prospiciente l'area condominiale; l'altezza interna media è pari a ml 3,00.

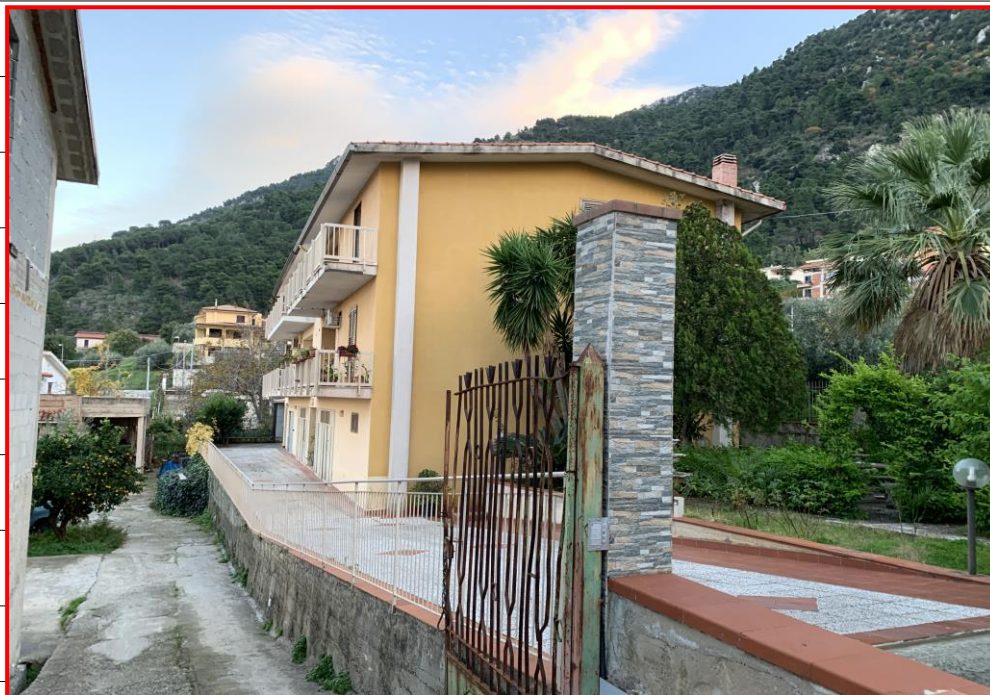
Ingresso da Viale Europa n. 64

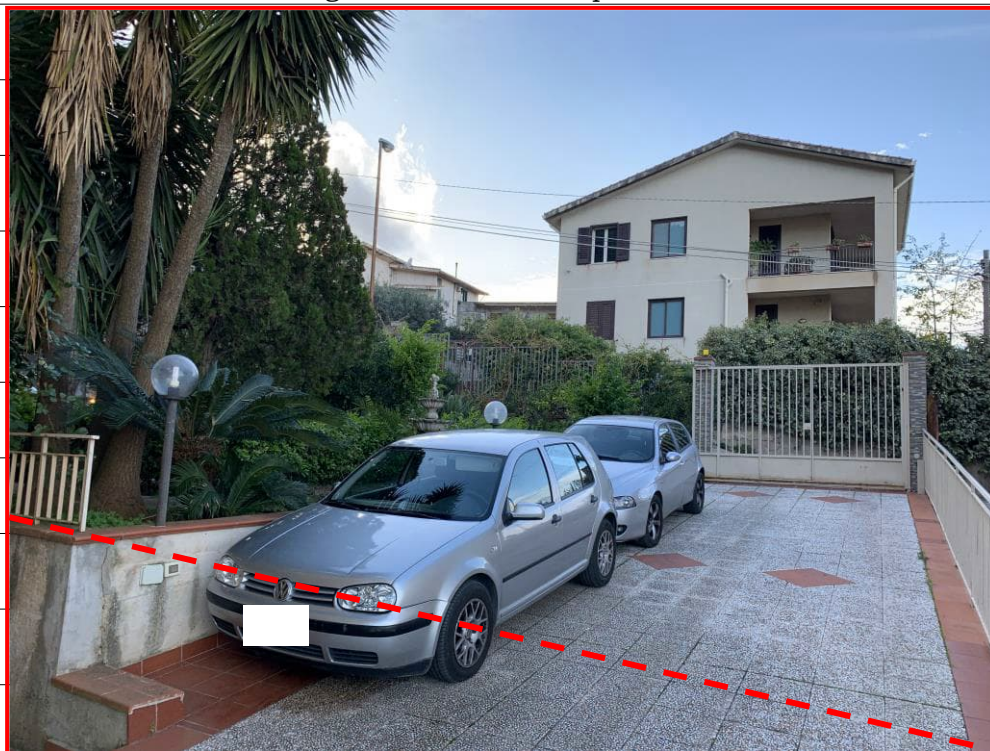
La linea tratteggiata rossa indica il confine tra la p.lla 213 (intesta a soggetti terzi alla procedura) e 212 (in testa agli esecutati)

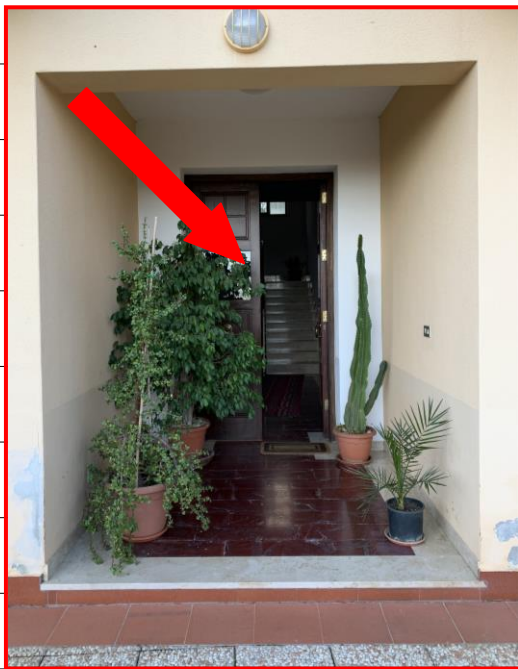
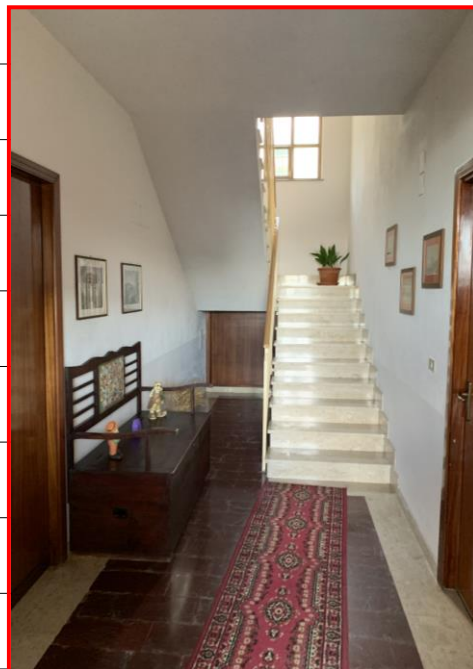
Ingresso all'unità immobiliare dall'aera comune condominiale esterna

(sub. 1) del fabbricato – [freccia rossa](#) –

Ingresso all'unità immobiliare dall'interno dell'androne condominiale

fabbricato(sub. 1) – [freccia blu.](#)

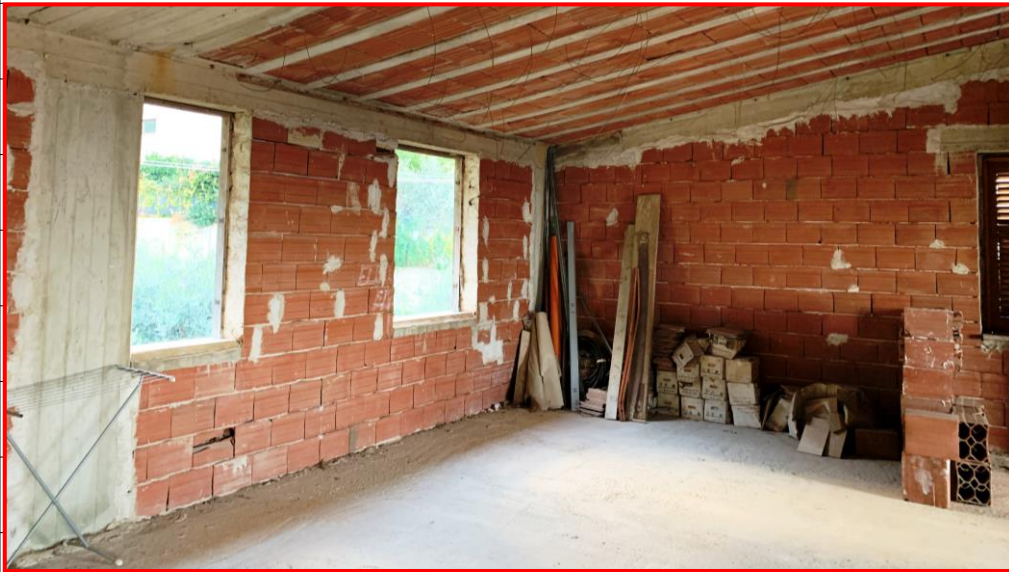
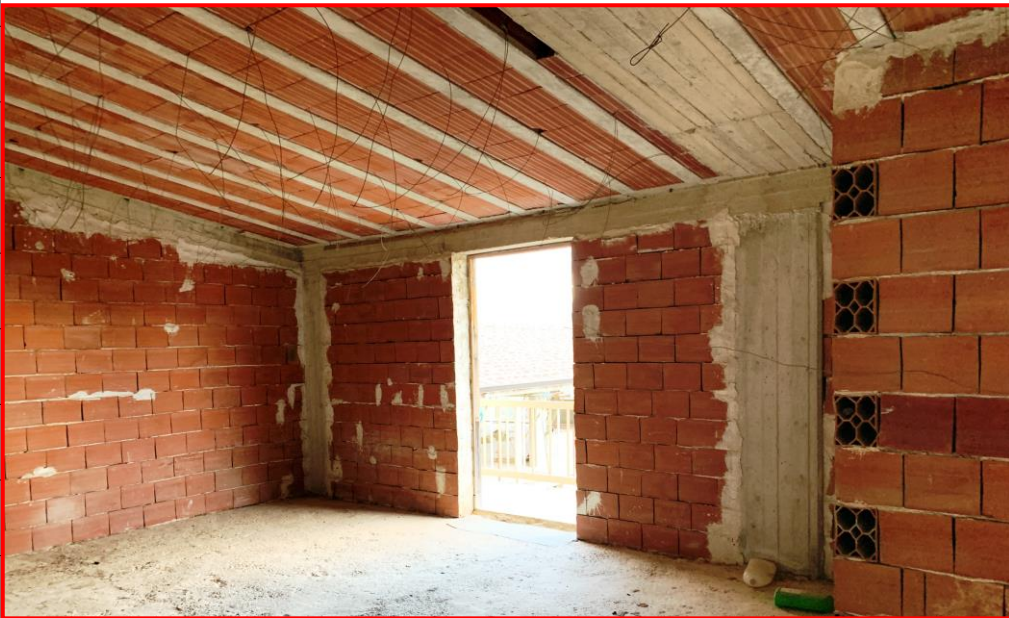
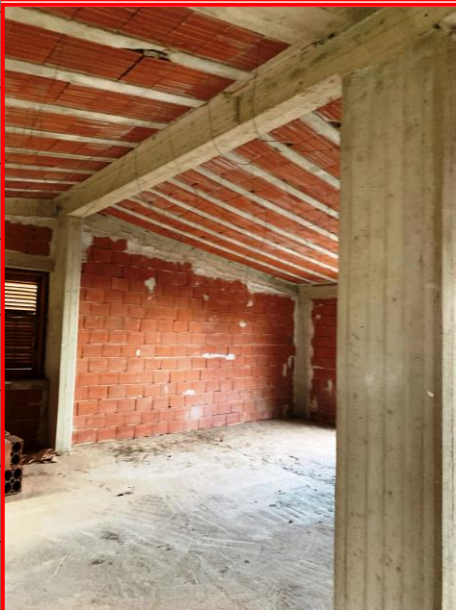
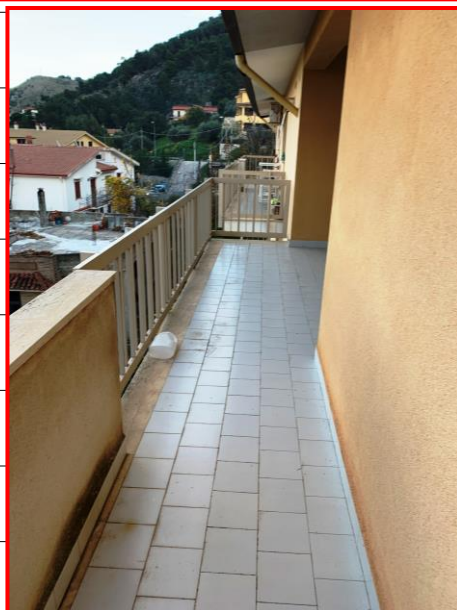
Di seguito si articolano le caratteristiche tecniche ed impiantistiche dell'immobile:

Rivestimenti esterni: i prospetti risultano definiti con intonaco di tipo civile in buono stato di conservazione e manutenzione;

- Rivestimenti interni: le pareti e i soffitti non risultano rifiniti;

Impianto di produzione, trasformazione, trasporto, distribuzione, utilizzazione dell'energia elettrica: L'impianto non risulta presente;

- Impianto idrico-sanitario: L'impianto non risulta presente;

- Impianto di climatizzazione: L'impianto non risulta presente;
