Studio di Ingegneria Ing. Agrusa Salvatore	
TRIBUNALE CIVILE DI PALERMO	
SEZIONE VI CIVILE - ESECUZIONI IMMOBILIARI	
ESPROPRIAZIONE IMMOBILIARE R. Es. n. 492/2018	
PROMOSSA DA	
Island Refinancing S.r.l.	
(rappresentato dall'Avv. Mario Volante)	
CONTRO	
Oggetto: Consulenza Tecnica di Ufficio nell'Esecuzione	
Immobiliare R. Es. n. 492/2018	
LOTTO 5.3	
"Posti auto siti nel Comune di Altofonte (Pa) Via Fontana Rossa snc	
identificati al N.C.E.U. al Fg.12 p.lla 1043 sub. 13 - 14 -17 -18 - 19 - 20	
- 21 - 22 - 23 - 24 -25 - 26 - 27 -28	
Giudice dell'Esecuzione: Dr.ssa Giuffrida Grazia	
<b>C.T.U.:</b> Ing. Salvatore Agrusa	
i l

QUESITO n. 4 Procedere alla predisposizione di schema sintetico - de-	
scrittivo del lotto.	
"Posti auto siti nel Comune di Altofonte (Pa) Via Fontana Rossa snc	
identificati al N.C.E.U. al Fg.12 p.lla 1043 sub. 13 - 14 -17 -18 - 19 - 20

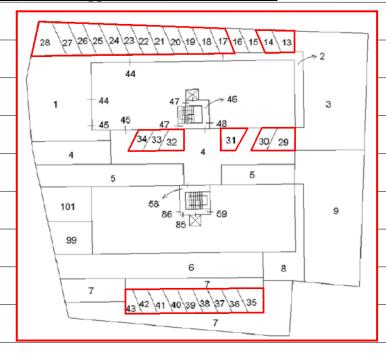
Planimetria di rappresentazione subalterni

I posti auto risultano ubicati al piano terra del fabbricato, dal sub. 35 al sub.

43 nell'area nord-ovest, l'accesso dei posti auto, di forma trapezoidale, avviene dalla via Fontana Rossa snc, versano in sufficienti condizioni di manutenzione e conservazione.

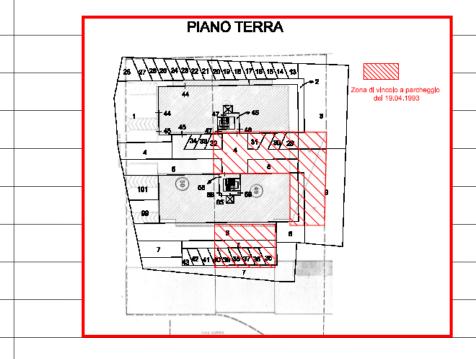
Planimetria di riferimento tra planimetria vincolo a parcheggio e ela-

Dal confronto con lo stato dei luoghi molti dei subalterni di fatto non

possono essere autonomamente utilizzati, e sono di passaggio per acce-

dere ad altri posti auto, inoltre la stessa giacitura con inclinazione sini-

strosa non consente l'accesso di autovetture dalla via Fontana Rossa.

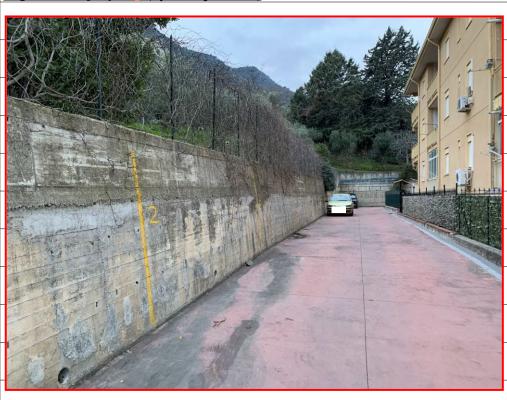
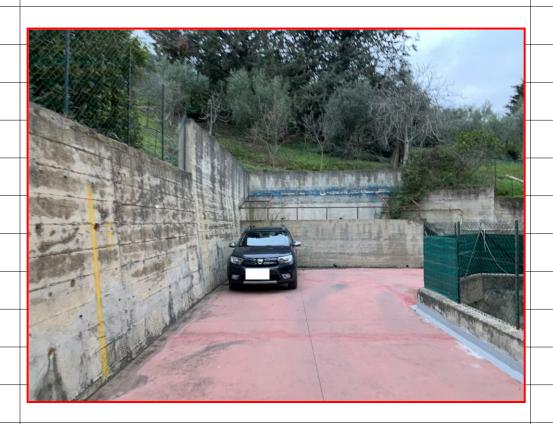
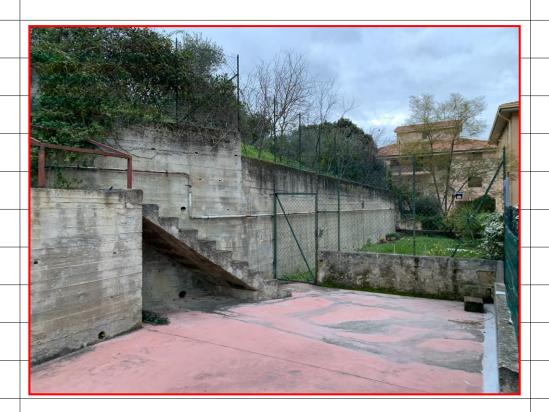
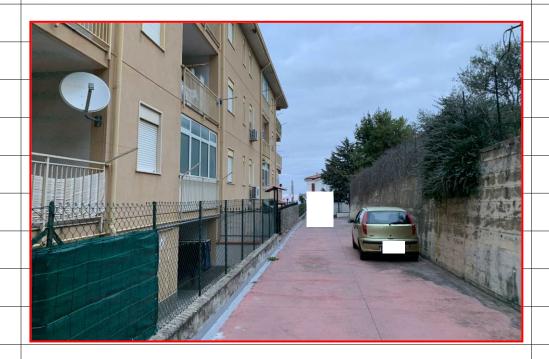
## Report Fotografico - (Cfr. allegato n. 5)

**Rivestimenti esterni**: pavimentazione in battuto di cemento;
