TRIBUNALE CIVILE DI PALERMO

ESPROPRIAZIONE IMMOBILIARE R. Es. n. 492/2018

Oggetto: Consulenza Tecnica di Ufficio nell'Esecuzione

"Unità immobiliare in Altofonte (Pa) C.da Sopi al P.1°,salendo le scale a

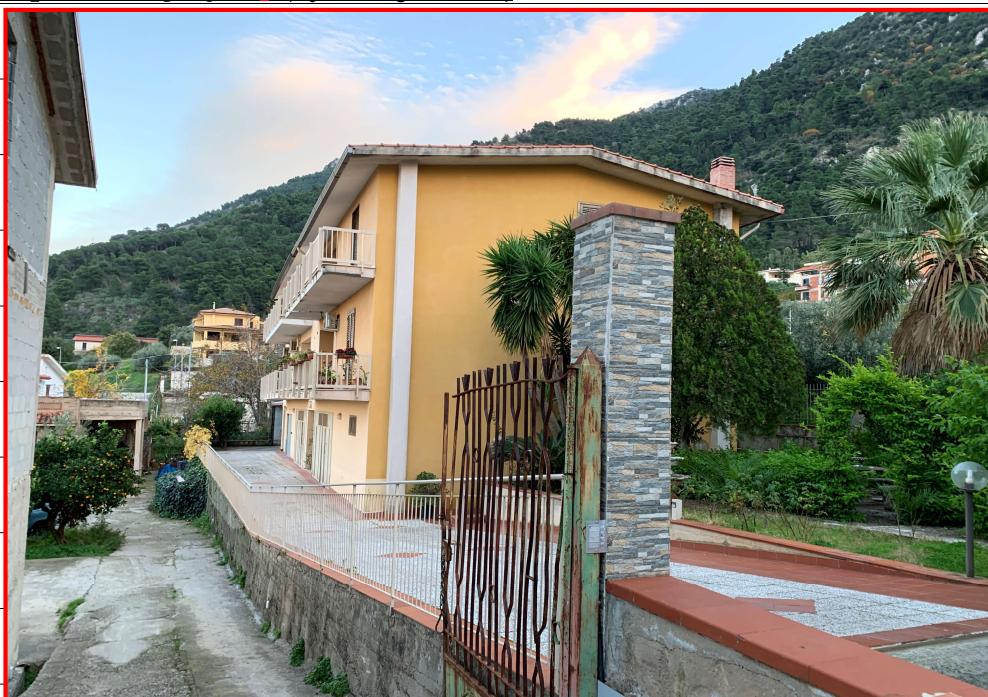
Ingresso da Viale Europa n. 64

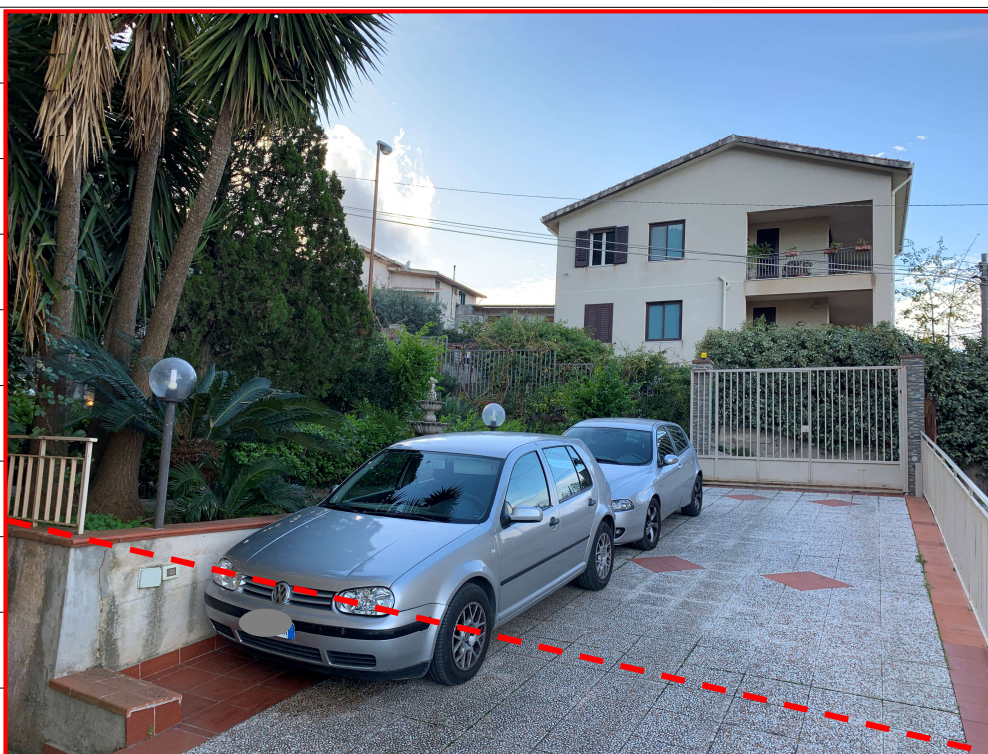
La linea tratteggiata rossa indica il confine tra la p.lla 213 (intesta a soggetti terzi alla procedura) e 212 (in testa agli esecutati)

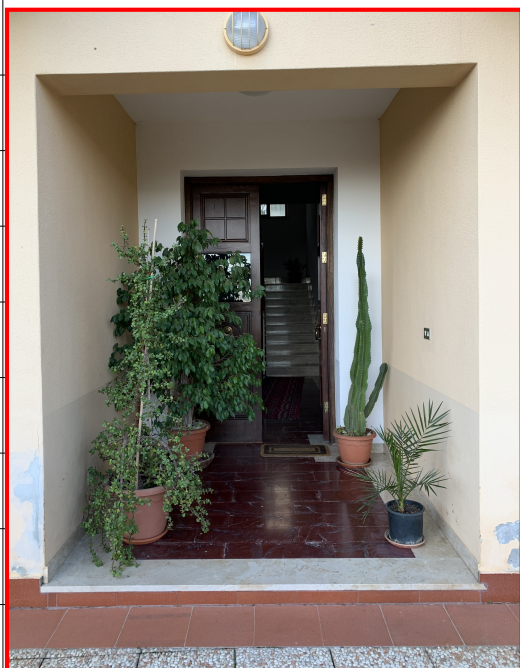
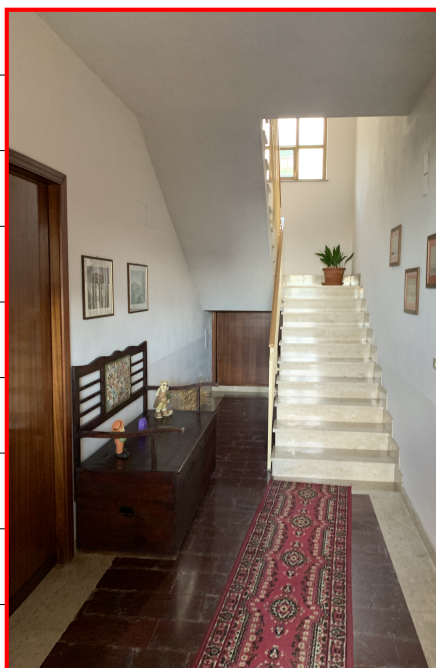
Ingresso condominiale dall'area comune esterna e scala di accesso ai piani dell'edificio (sub. 1)

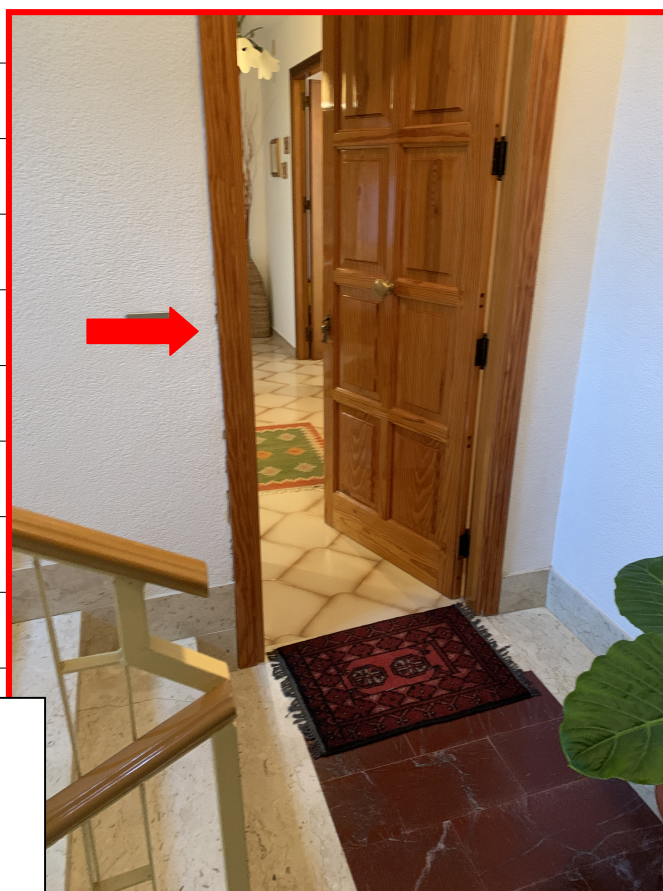
Ingresso all'unità immobiliare oggetto della presente
