TRIBUNALE DI PALERMO
VI SEZIONE CIVILE - ESECUZIONI IMMOBILIARI
G.E.: Dott.ssa VALENTINA IMPERIALE

R.G.E. n. 634/2017

PERIZIA DI STIMA
LOTTO N. 8

Compendio immobiliare sito in Palermo, quartiere Albergheria, via Gian Luca Barbieri nn. 5-7 e vicolo Santa Maria maggiore nn. 14-16-18 con interventi edilizi da regolarizzare ed opere abusive non sanabili da ridurre in pristino, composto dai seguenti beni.

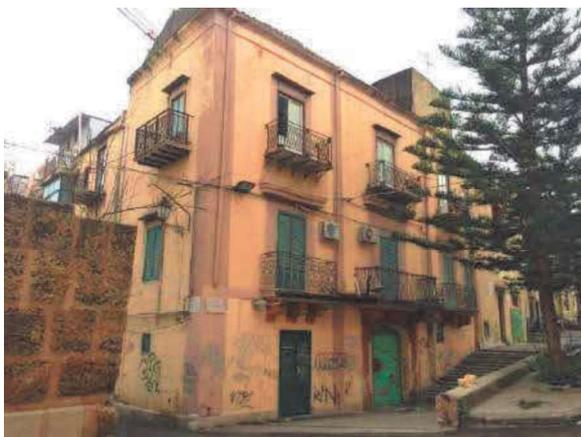
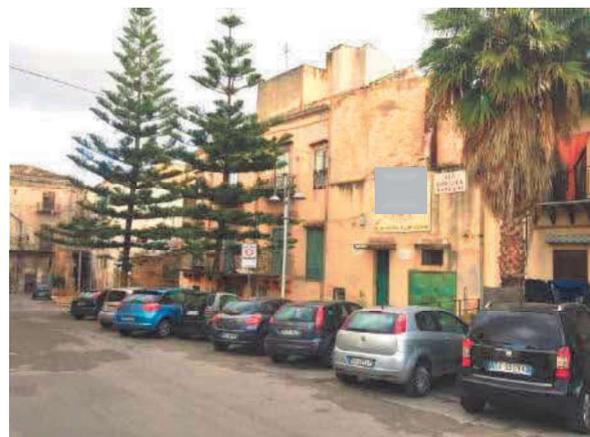
L'edificio entro cui ricadono gli immobili costituenti il lotto, è un fabbricato di antica costruzione ubicato nel centro storico di Palermo nell'ambito del quartiere Alberghiera, all'interno dell'isolato ad angolo tra la via Gian Luca Barbieri ed il vicolo santa Maria Maggiore. Il fabbricato, realizzato con struttura muraria portante e copertura a doppia falda, si sviluppa su tre elevazioni fuori terra ed è costituito da unità immobiliari con destinazione a laboratorio e magazzino al piano terra e da abitazioni ai piani superiori, disposte intorno alla corte comune accessibile attraverso l'androne d'ingresso al civ. n. 5 della via Barbieri. L'edificio, privo sia di ascensore che di servizio di portierato, versa complessivamente in "mediocri" condizioni di conservazione e manutenzione.

Prospetto su via Gian Luca Barbieri

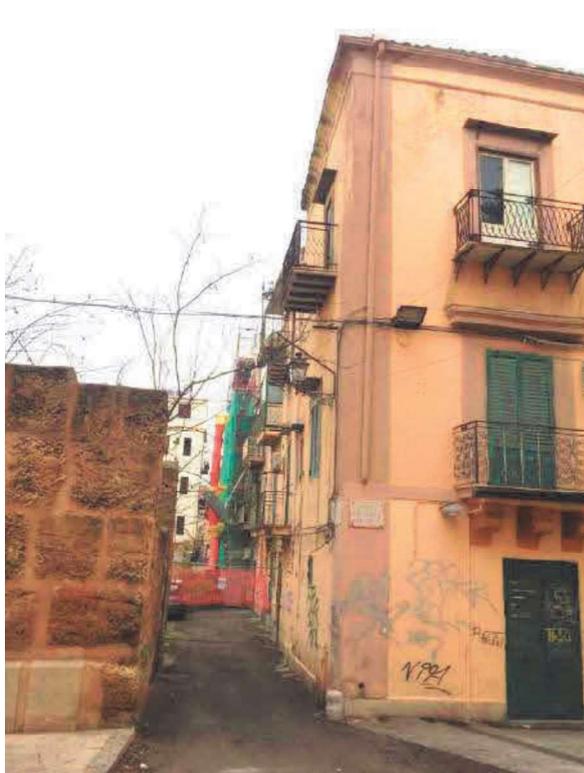
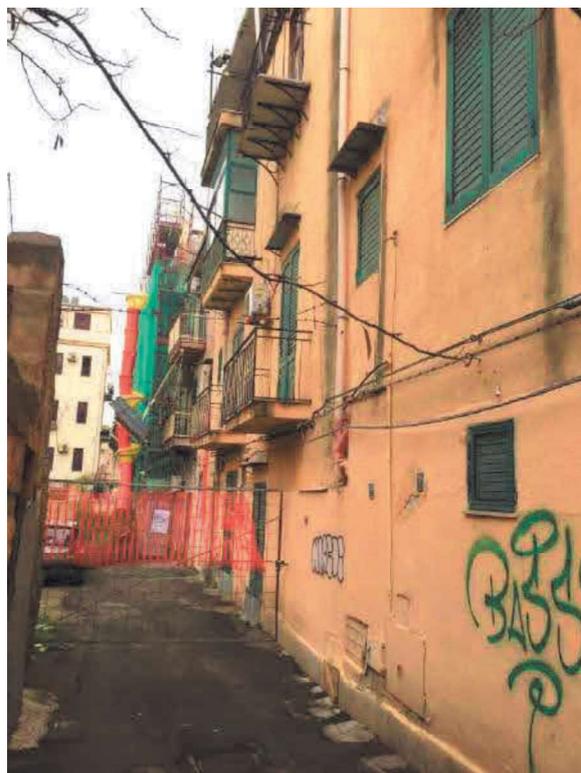
Prospetto su vicolo Santa Maria Maggiore

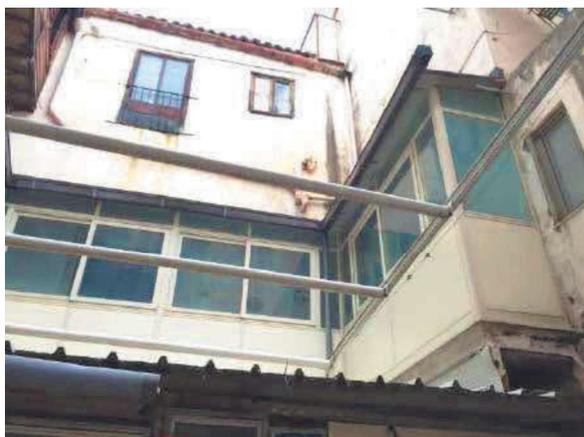
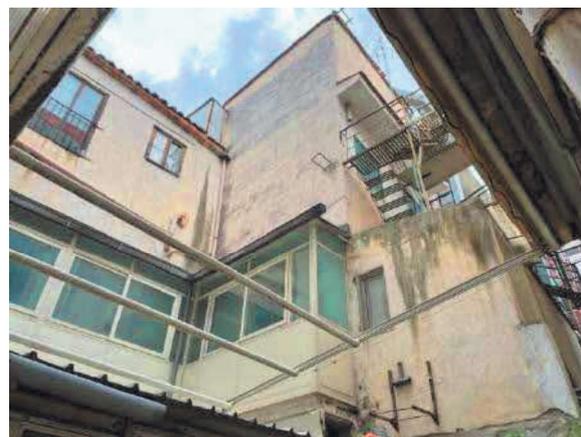
Balcone verandato sulla corte (da dismettere)

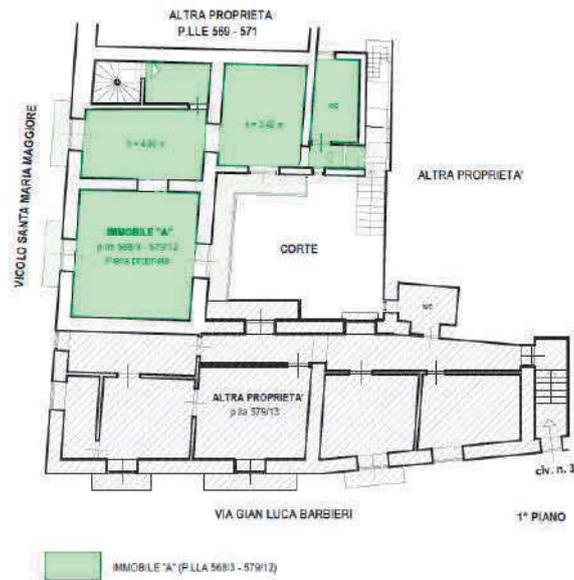
Allegato C.1 – Rilievo stato di fatto immobile "A"

L'immobile si estende per una superficie coperta lorda di circa 82 mq ed è composto da tre vani, oltre disimpegno e servizio igienico ricadenti entrambi all'interno del volume edilizio da ridurre in pristino perché realizzato in ampliamento in difformità dallo stato legittimo originario; è altresì, dotato di due balconi sul fronte prospiciente vicolo S. Maria Maggiore della superficie complessiva di circa 4 mq e di un balcone chiuso a veranda sulla corte interna da dismettere (cfr. quesito n. 6).

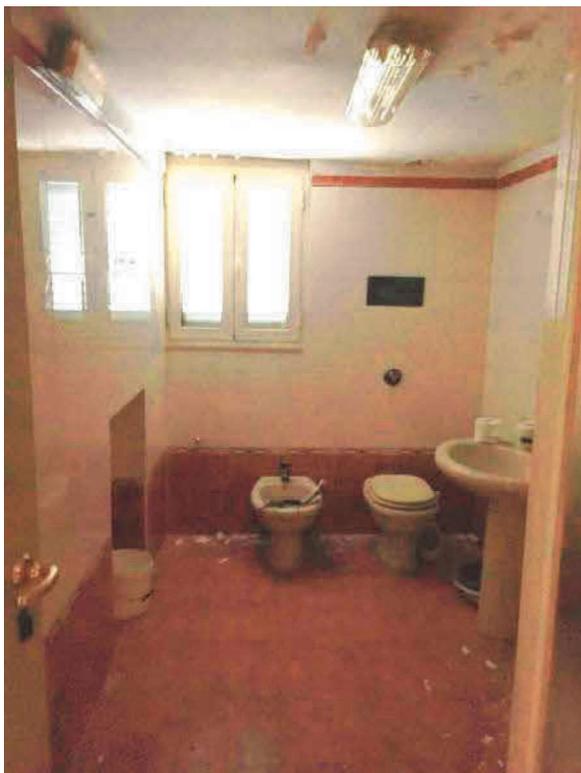
Servizio igienico (da ridurre in pristino)

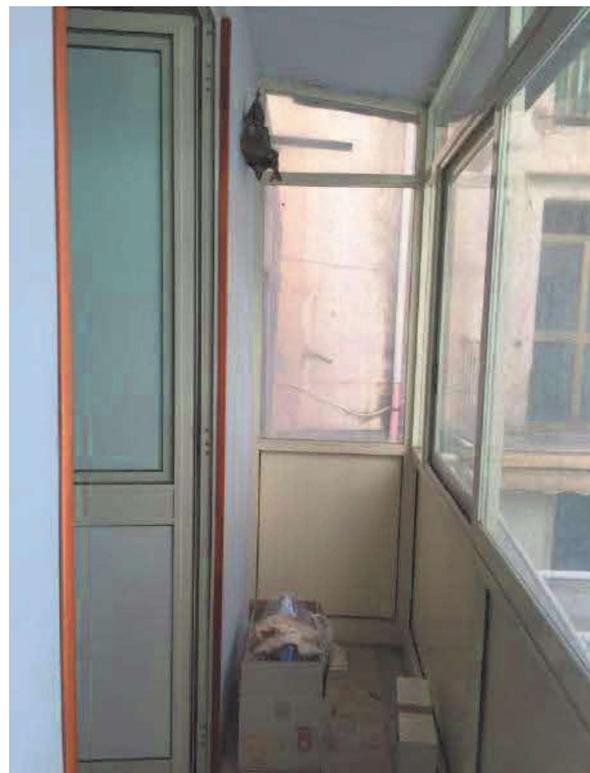
Balcone verandato sulla corte interna (da dismettere)

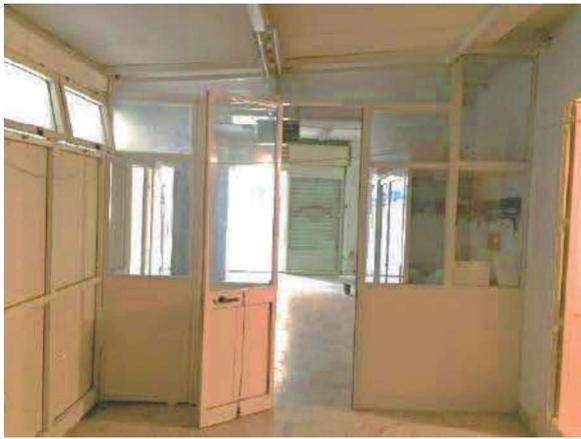
Su porzione della corte comune insiste, inoltre, una struttura in alluminio con copertura a pannelli coibentati e lamiera grecata della superficie di circa 30 mq, realizzata illegittimamente in ampliamento dei locali del laboratorio che, come meglio esposto in risposta al quesito n. 6), dovrà essere sottoposta a completa dismissione.

Struttura in ampliamento sulla corte comune

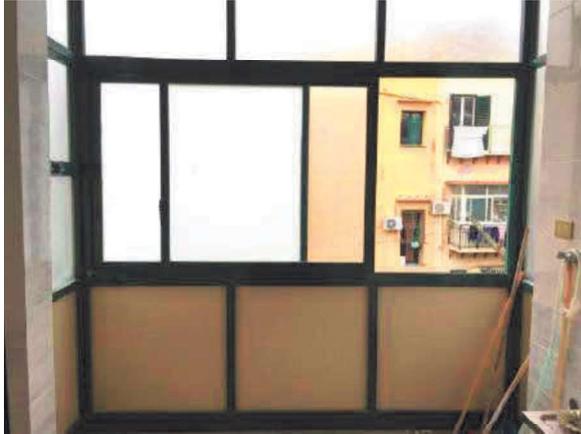
U.i. "B.2"- Veranda 2° piano (da dismettere)

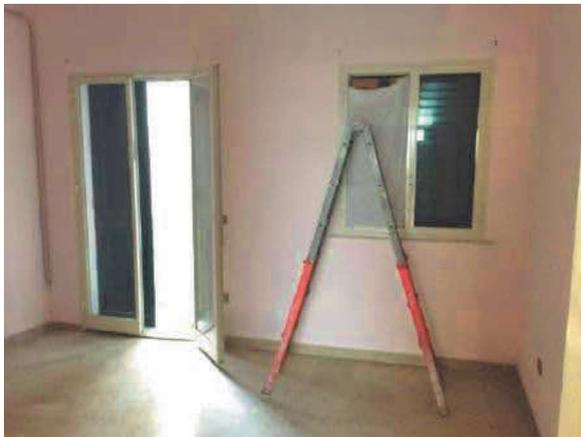
Uno dei due vani della seconda elevazione, e segnatamente quello prospiciente il retrospetto dell'u.i., deriva da un intervento edilizio con incremento volumetrico consistente nell'ampliamento sul lato sud dell'originario 2° piano – realizzato previa dismissione della falda di copertura dell'unità sottostante (immobile "A") – e nella sopraelevazione di un ulteriore terzo livello, entrambi con accesso tramite la scala esterna in ferro che si diparte dalla corte. Poiché alla luce di quanto successivamente rassegnato in risposta al quesito n. 6) tale intervento risulta essere stato eseguito in

U.i. "B.2"- Vano in ampliamento 2° piano

assenza di titolo abilitativo, si dovrà provvedere alla regolarizzazione del bene attraverso le riduzioni in pristino sia della porzione abusivamente realizzata alla quota del 2° piano (vano su retrospetto), che dell'intero 3° piano, ivi inclusa la rimozione della scala esterna di collegamento.

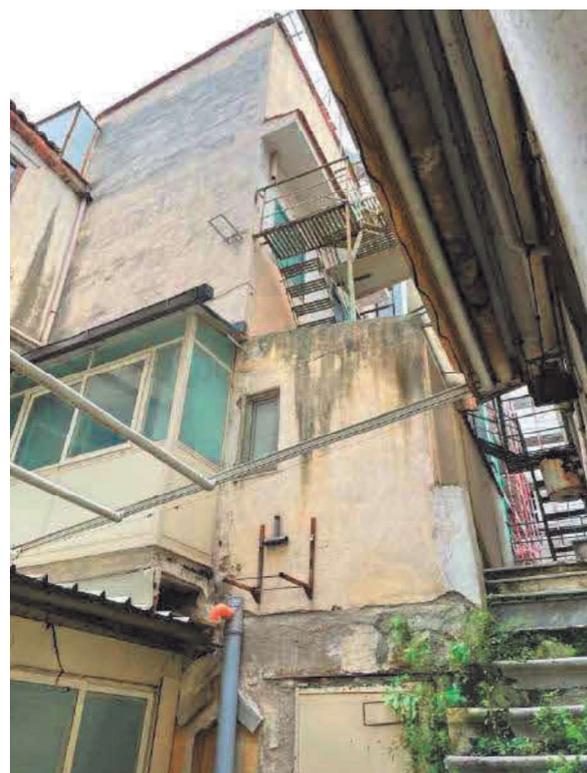
Sopraelevazione abusiva 2°-3° piano

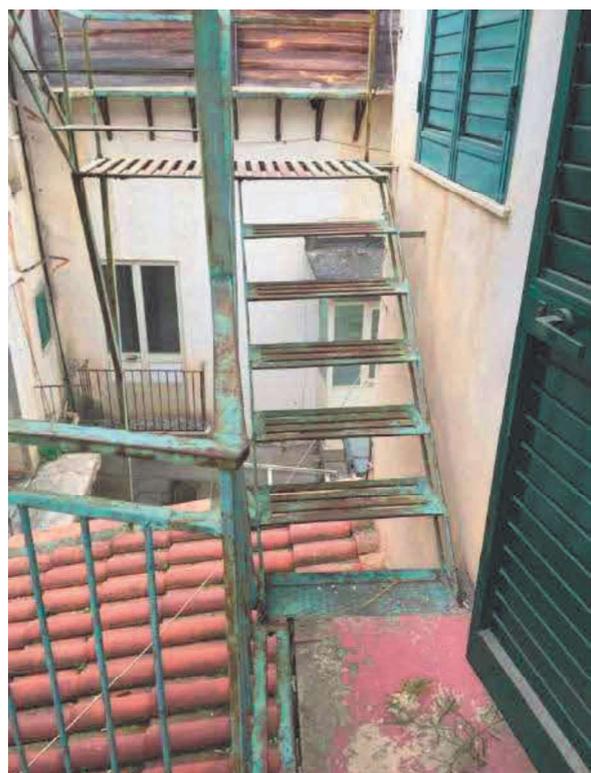
Scala esterna di accesso dalla corte al 2°-3° piano

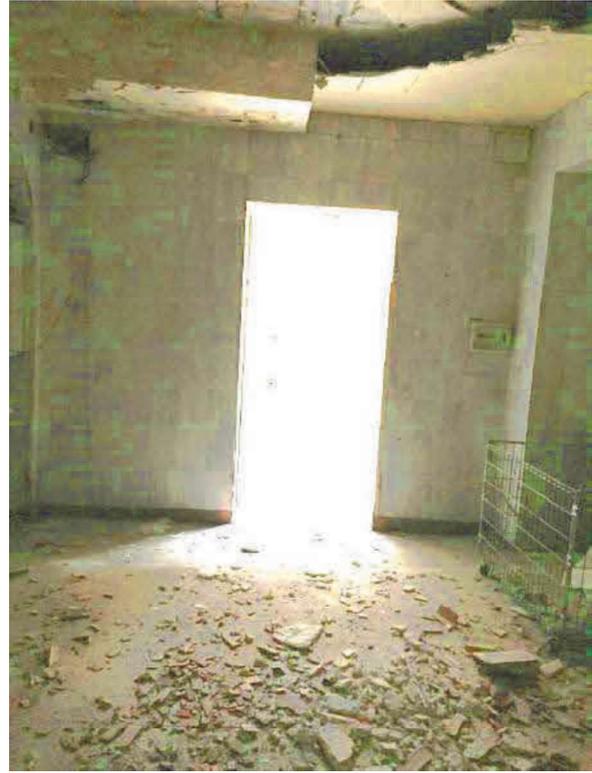
L'unità immobiliare "B.3" (p.lla 579 sub 19 e 581 sub 1 graffate), avente unico accesso dalla corte comune, confina a nord con l'unità immobiliare "B.2" (p.lla 568 sub 4 - 579 sub 22 graffate), a sud e ad est con proprietà aliene, ad ovest con la corte e con altra unità immobiliare distinta con la p.lla 579 sub 20; è, allo stato, composta da due vani, uno dei quali ottenuto dalla chiusura con solaio latero-cementizio (peraltro in precarie condizioni di manutenzione) di un preesistente "pozzo luce" di

U.i. "B.3"- Vano ex pozzo luce (da ripristinare)

pertinenza esclusiva (parzialmente coperto) che dovrà essere ripristinato in conformità allo stato legittimo originario del bene (cfr. risposta al quesito n. 6).

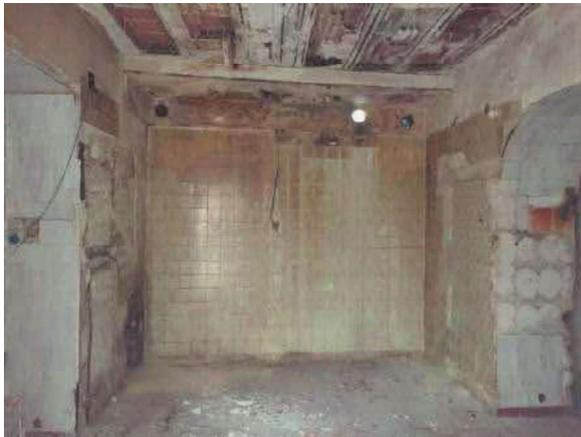
U.i. "B.3"- Vano ex pozzo luce (da ripristinare)

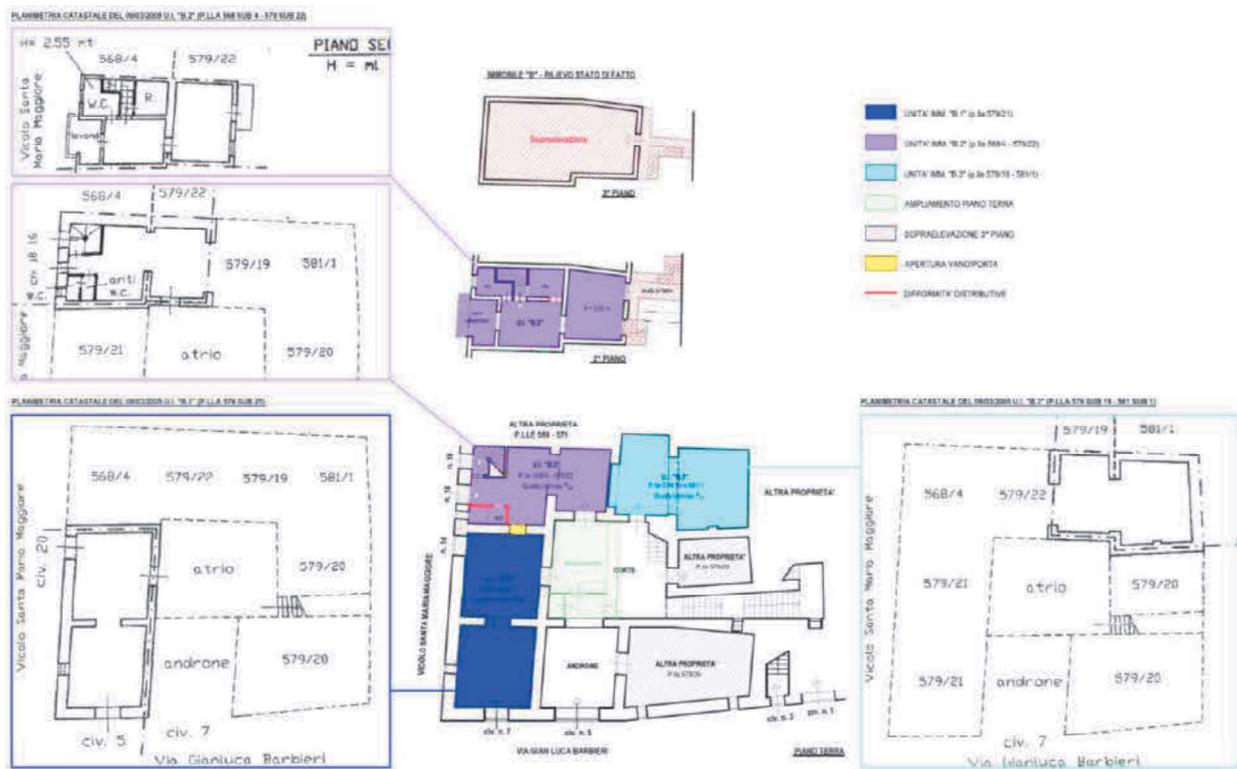
Allegato C.4 - Grafico comparativo stato di fatto - planimetrie catastali immobile "B"

denunciata in Catasto e per la struttura illegittimamente realizzata al piano terra sulla corte comune non riportata nei grafici catastali (cfr. **Allegato C.4**).

Orbene – considerato che l'immobile dovrà essere regolarizzato sotto il profilo urbanistico-edilizio secondo le modalità e gli interventi di riduzione in pristino delle opere abusive/non sanabili appresso descritti in risposta al quesito n. 6 – si renderà necessario provvedere, all'esito di tali adempimenti, anche alla sua regolarizzazione catastale con l'aggiornamento dei dati identificativi, della consistenza e delle planimetrie, mediante elaborazione e deposito di documento Docfa all'Agenzia delle Entrate – Settore Territorio, ad opera di un tecnico abilitato. I costi di tali adempimenti, che andranno detratti dal valore di stima del bene, possono essere presuntivamente e forfettariamente quantificati in complessivi € 1.250,00 per compensi tecnico-professionali e diritti catastali.

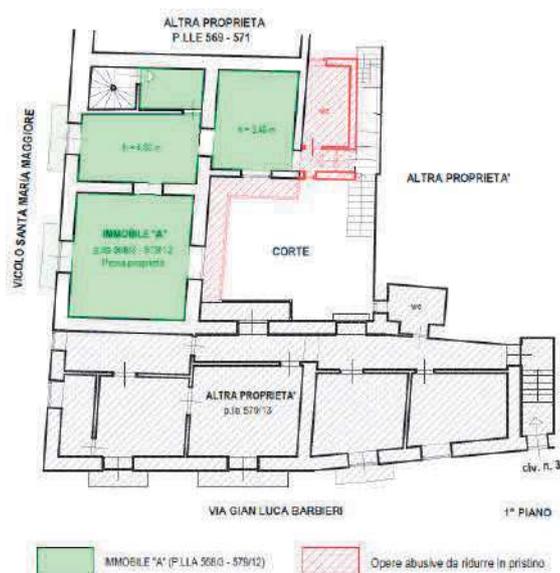
Allegato C.2 - Grafico difformità urbanistico – edilizie immobile "A"

Nonostante non si sia reperita agli atti del Catasto la planimetria d'impianto dell'u.i. di primo piano (p.lla 579 sub 12), questa è stata certamente oggetto di un intervento di ampliamento sul fronte sud consistente nella realizzazione del volume edilizio ad una elevazione dove insistono il servizio igienico ed il disimpegno d'ingresso dalla corte comune.

Si rileva, infatti, che detto corpo aggiunto non poteva essere preesistente al '42 in quanto interamente sovrastante all'originario "pozzo di luce" di pertinenza esclusiva dell'unità immobiliare sottostante (u.i. "B.3" p.lla **579 sub 19 - 581 sub 1** graffate) rappresentato nella planimetria d'impianto (datata 30/12/1939) di detta unità e descritto come "*andito scoperto*" ancora nel titolo di proprietà del 20.11.1973 Notaio Ribaudò (cfr. **Allegato E.4**). Ne consegue che tale intervento di ampliamento sia stato eseguito successivamente al novembre del 1973, in assenza di legittimo titolo abilitativo, previa chiusura con solaio latero-cementizio del pozzo luce originariamente appartenente all'unità immobiliare di piano terra (u.i. "B.3").

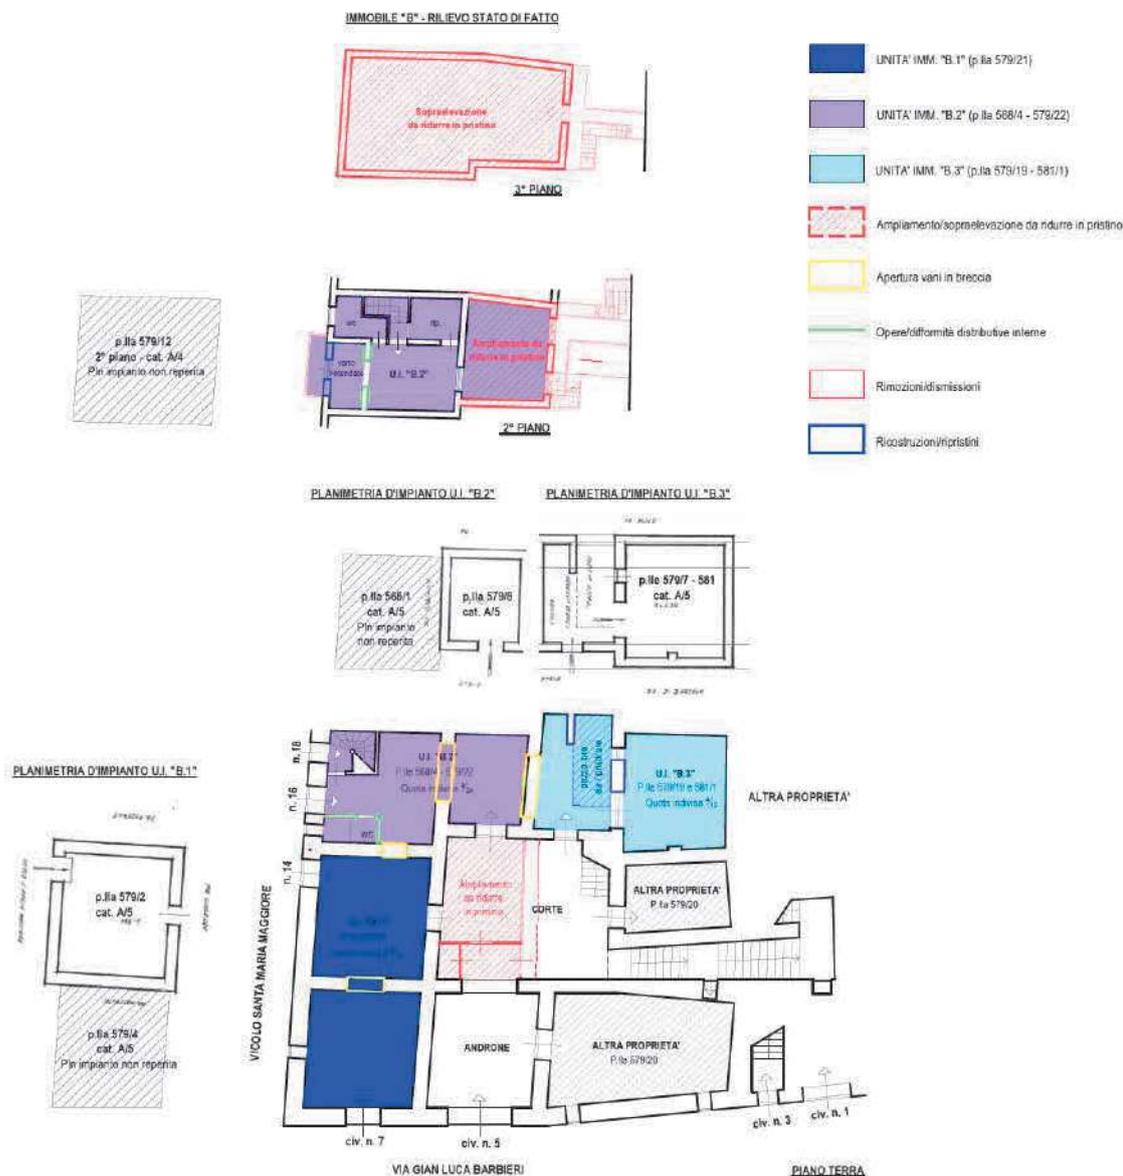
Allegato C.5 - Grafico comparativo stato di fatto - planimetrie catastali d’impianto immobile “B”

destinazione abitativa (A/5), identificati in catasto con la p.lla 579 subb. 2 e 4 (planimetria d’impianto sub 4 non rinvenuta) ed aventi accessi indipendenti rispettivamente dal civ. n. 14 di vicolo Santa Maria Maggiore e dal civ. n. 7 di via Gian Luca Barbieri.

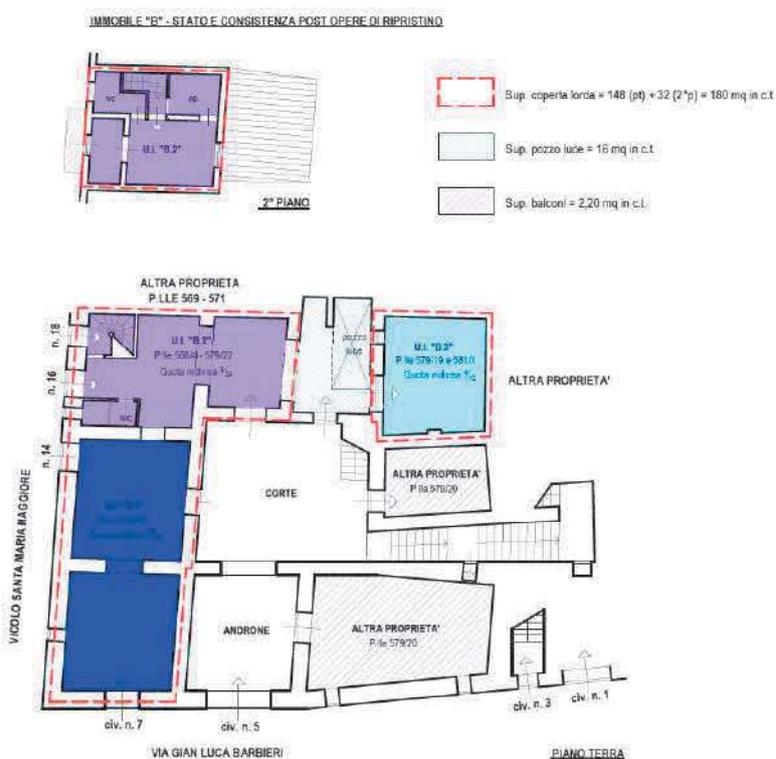
Allegato C.5 - Grafico stato e consistenza post opere di ripristino immobile "B"

- demolizione della sopraelevazione al 3° ed al 2° piano (u.i. "B.2") con conseguente ripristino della falda preesistente a copertura dell'abitazione di piano primo (Immobile "A") e dismissione della scala esterna in ferro;
- rimozione della veranda al 2° piano (u.i. "B.2") realizzata a chiusura del balcone su vicolo S. Maria Maggiore e ricostruzione della muratura di tamponamento completa di serramento esterno;

la ricostruzione delle porzioni murarie e delle aperture preesistenti (si evidenzia che tale intervento è subordinato alla riduzione in pristino del volume edilizio sovrastante realizzato in ampliamento dell'immobile "A");
