TRIBUNALE DI PALERMO

Esecuzione immobiliare n. 206/2022 R.G.Es. promossa da:

Piena proprietà dell'immobile sito in Monreale – Frazione Pioppo (PA), Strada Provinciale n. 596, piano terra e primo piano, esteso 125,00 m² di superficie commerciale. Al N.C.E.U. di Monreale, foglio 43, particella 184, subalterno 2, cat. A/4

RELAZIONE DELL'ESPERTO PER LA STIMA DEI BENI PIGNORATI

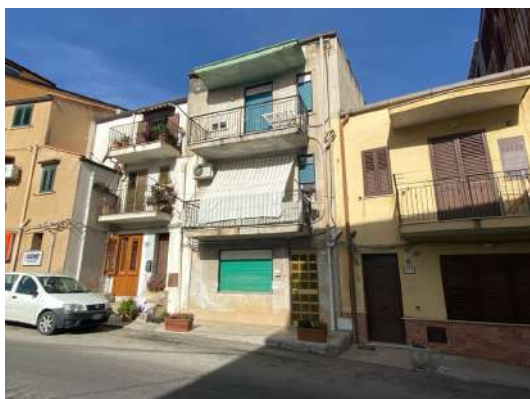
Foto n. 1 – prospetto principale

Lo stato di manutenzione e conservazione interno all'appartamento è scadente per il piano terra e mediocre per il primo piano. Anche lo stato manutentivo e conservativo del prospetto dell'intero fabbricato è molto scadente (v. foto nn. 1-2).

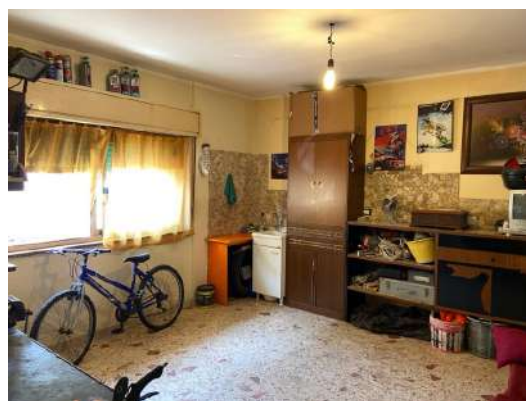
Foto n. 4 – stanza

muretto basso (v. foto n. 4-5), w.c. sottoscala con lavabo e vaso igienico (v. foto n. 6) e stretto ripostiglio ricavato nell'intercapedine/indiana su retro-prospetto (v. foto n. 7);

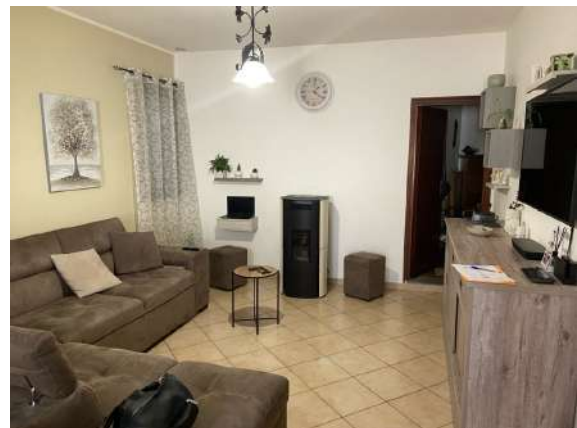
Foto n. 8 – soggiorno

- a primo piano (accessibile tramite scala interna comune anche con il terzo piano) da: soggiorno (v. foto n. 8), cucina con balcone prospettante su via Provinciale (v. foto n. 9), ripostiglio (v. foto n. 10) e w.c. con doccia (v. foto n. 11) con piccolo disimpegno (v. foto n. 12).

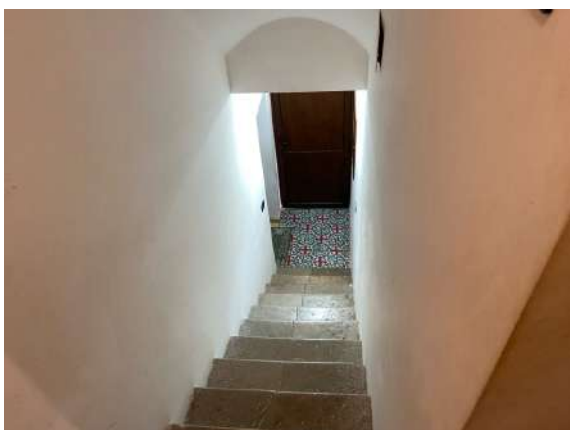
Foto n. 13 – scala interna

Alla porzione di appartamento a primo piano è possibile accedere oltre che dalla scala interna già descritta sopra, anche da un'ulteriore rampa di scale con accesso dal civico n. 592 della stessa via Provinciale (v. foto n. 13).

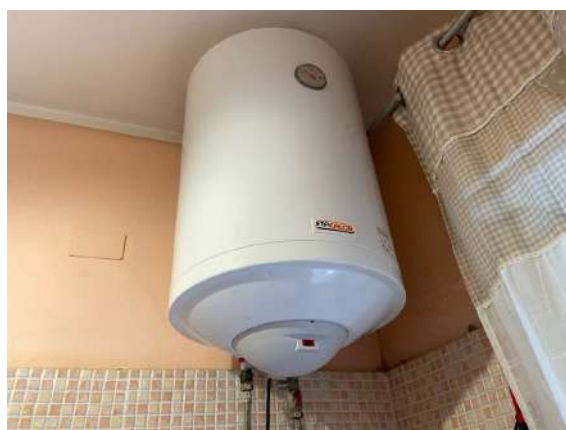
Foto n. 14 – scaldabagno

Gli impianti sono sottotraccia. All'interno del w.c. al primo piano è presente uno scaldabagno per la fornitura di acqua calda sanitaria (v. foto n. 14); all'interno della cucina vi è un climatizzatore d'aria del tipo *split* (v. foto n. 9) con unità esterna posta sul prospetto del balcone (v. foto n. 1).
