***Tribunale di Palermo***  
***Sezione Esecuzioni Immobiliari***

RELAZIONE DI CONSULENZA TECNICA DI UFFICIO NELLA  
ESECUZIONE IMMOBILIARE PROMOSSA DA BANCA MONTE  
DEI PASCHI DI SIENA S.P.A. CONTRO "A" + 3 (R.G.ES.  
459/2018)

**LOTTO 2**

***febbraio 2020***

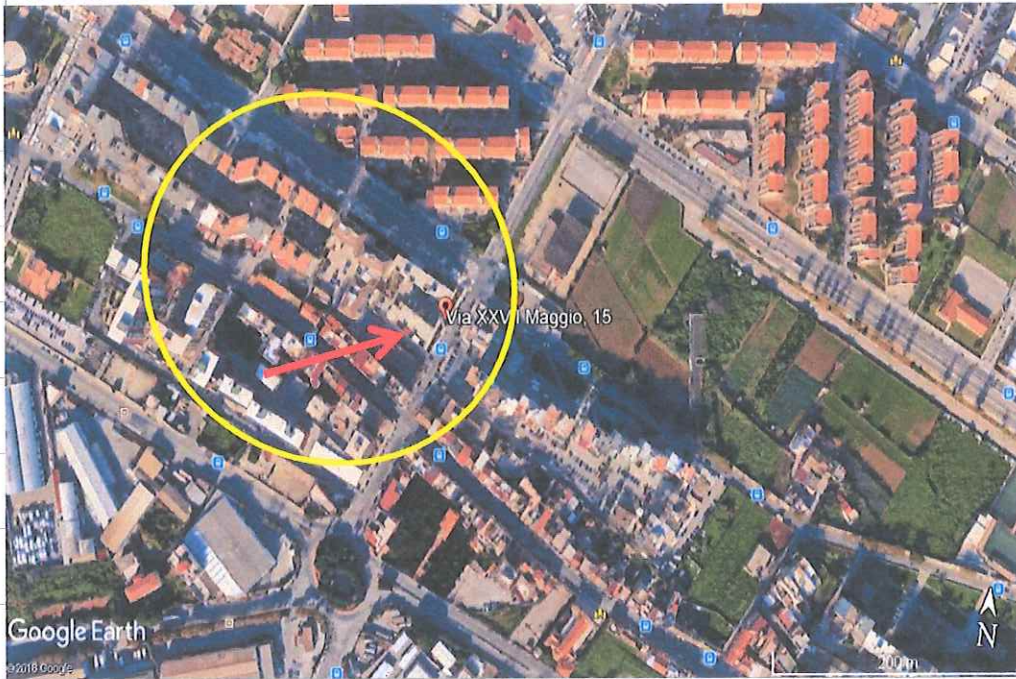
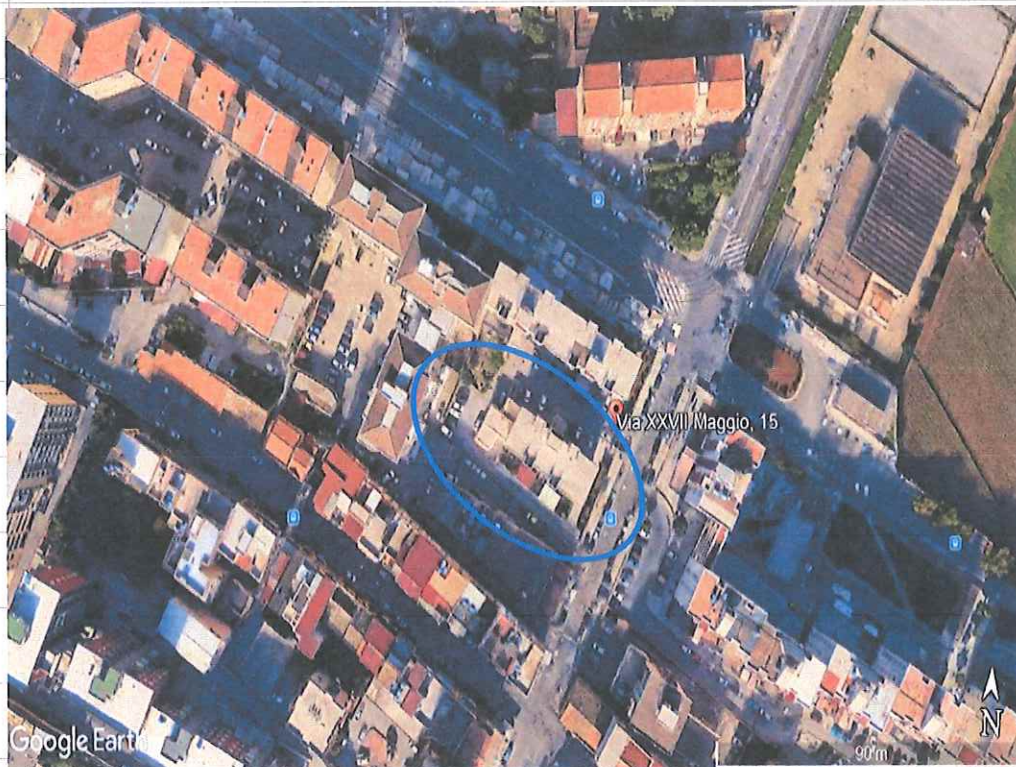
Nelle immagini che seguono è possibile individuare tale raffronto: è presente una foto satellitare del quartiere in cui si trova l'immobile oggetto del mandato (indicato con una freccia rossa) e un ingrandimento della foto suddetta dove è cerchiato in blu il fabbricato.

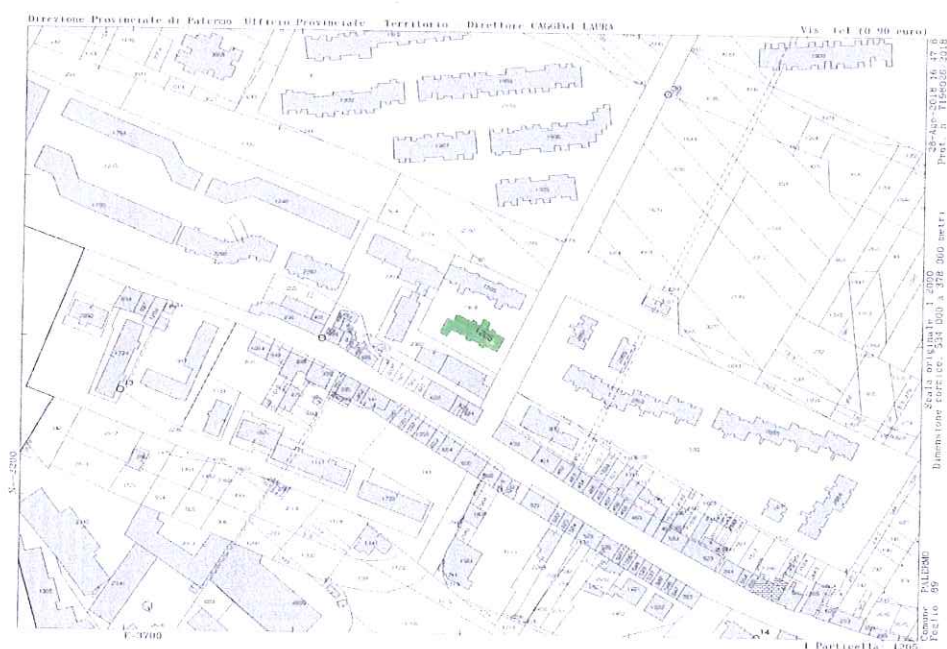
A seguire è riportata la mappa catastale dove è evidenziato in verde il fabbricato in esame (v. All. n. 9).

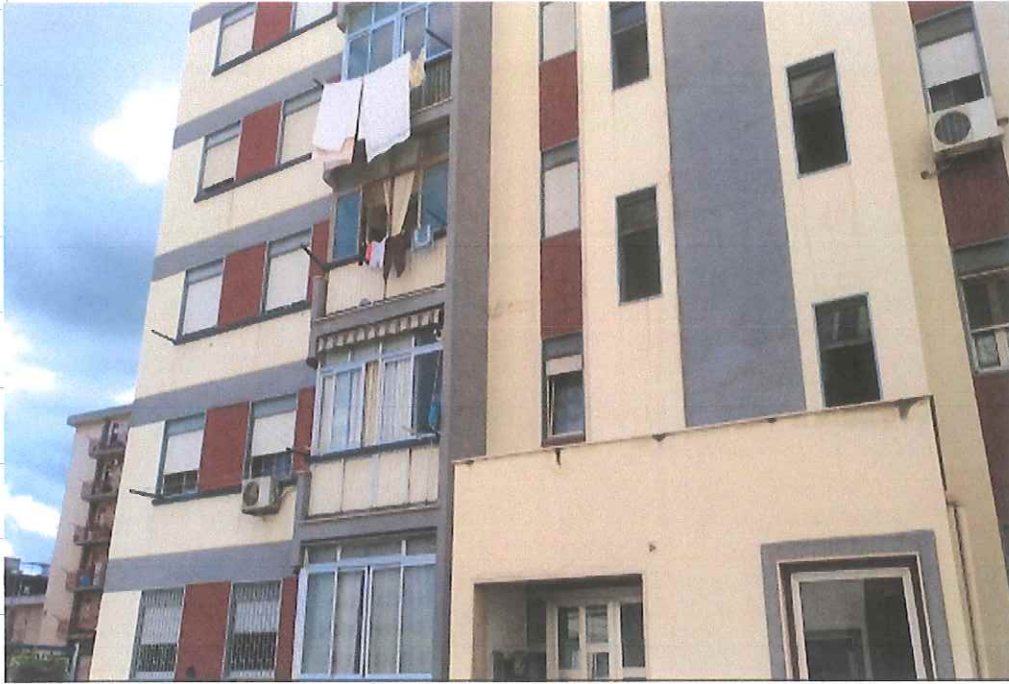
55

L'accesso al fabbricato avviene dal viale XXVII Maggio oltrepassando un cancello scorrevole in ferro o un cancelletto più piccolo per l'accesso ai pedoni anch'esso in ferro, i quali consentono l'accesso ad una zona condominiale adibita a parcheggio. Sulla sinistra, è presente il portone in ferro e in vetro che consente l'accesso al fabbricato (v. All. n. 10, foto 1, 2, 3, 4 e 5).

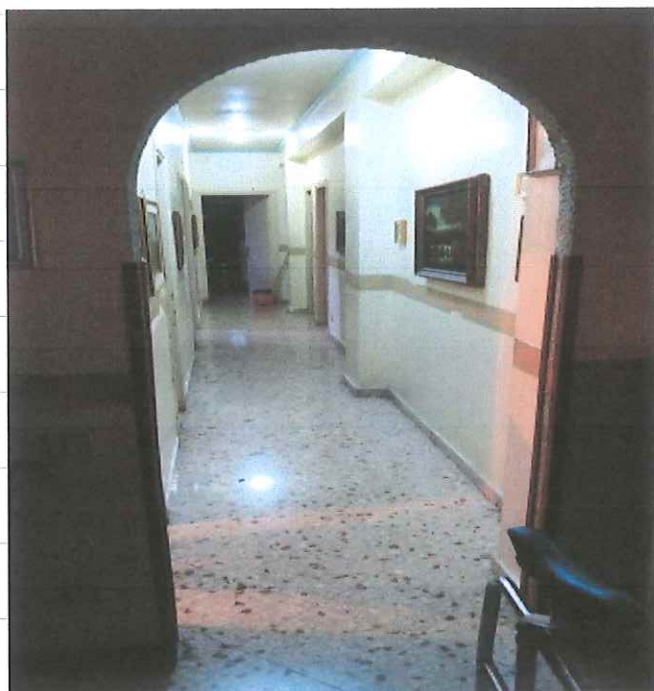
14

w.c. per disabili, ad un w.c. con doccia, ad una stanza da letto con letto matrimoniale, ad una stanza con divano letto, ad un'altra stanza da letto con matrimoniale, ad un ripostiglio e ad un'altra stanza da letto con divano letto e letto matrimoniale (v. All. n. 10, foto 14, 15, 16, 17, 18, 19, 20, 21 e 22).

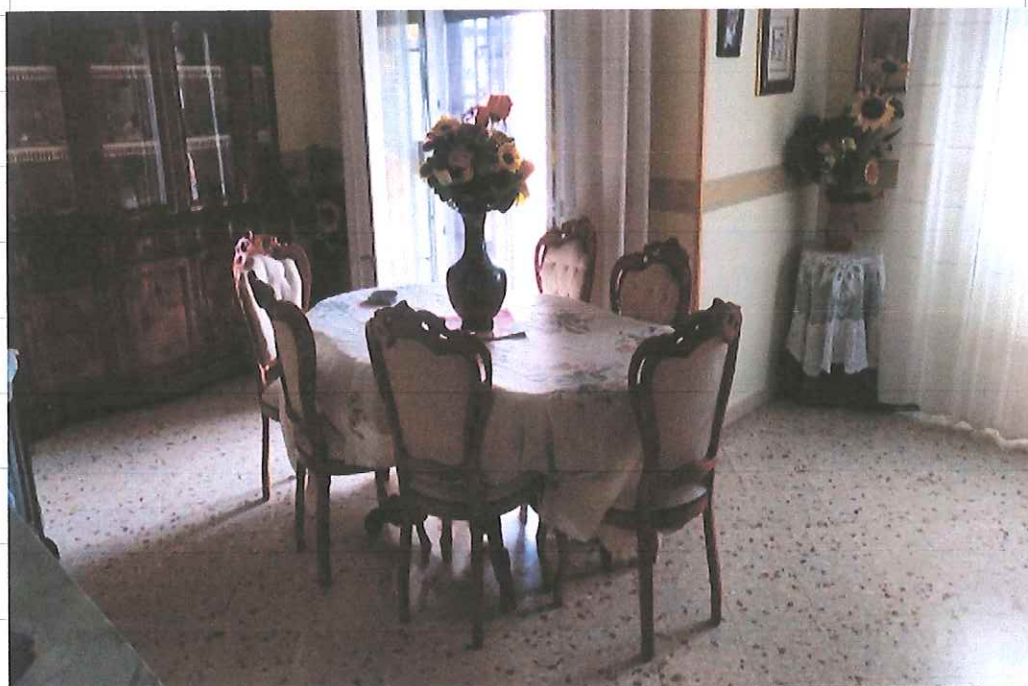
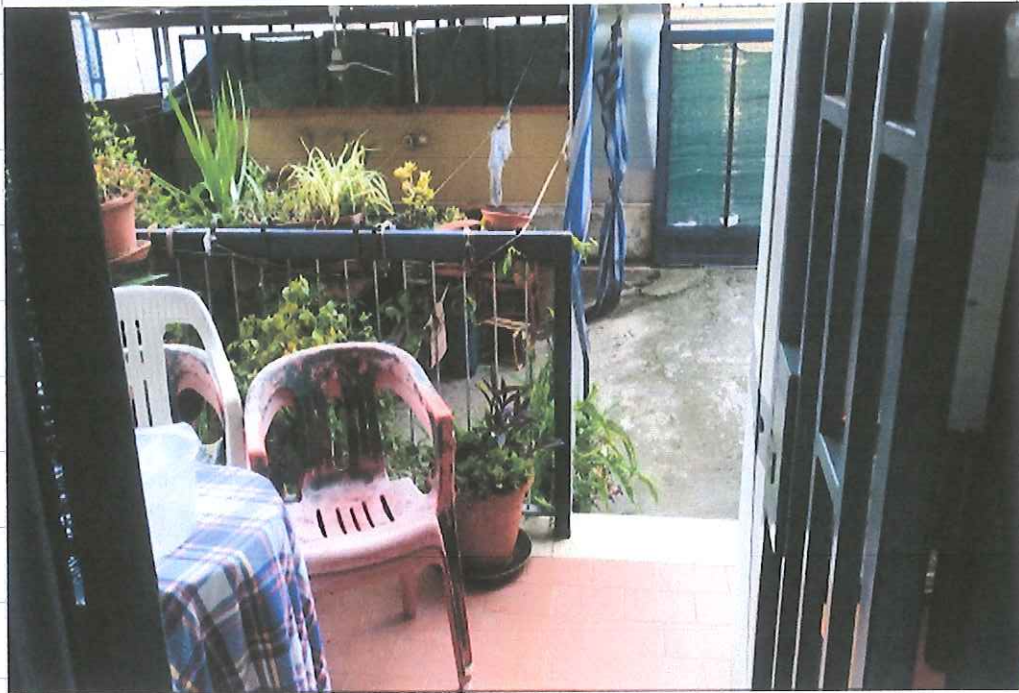
12

Oltrepassando la porta di ingresso, si perviene ad un disimpegno dal quale si accede a sinistra ad un lungo corridoio e, di fronte, al soggiorno (v. All. n. 10, foto 9 e 10).
