**TRIBUNALE DI PALERMO**  
**Sezione VI Civile**  
**Esecuzioni Immobiliari**

**ESECUTIZIONE IMMOBILIARE N. 456/2022 R.G.Es.**

**PERIZIA PER PUBBLICITÀ**

*Arch. Carmelo Cipriano*

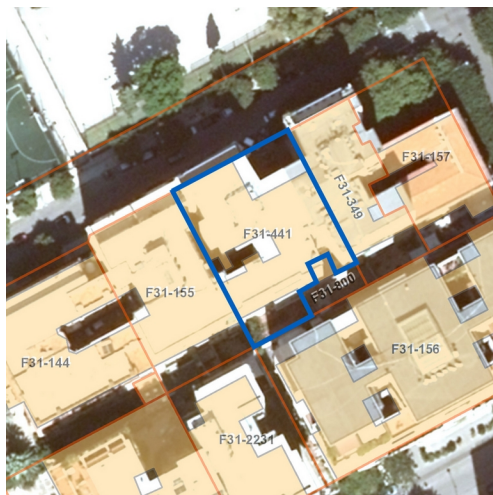
Ad esito del seguente raffronto tra lo stralcio del foglio di mappa catastale e l'ortofoto con sovrapposta la cartografia catastale - acquisita mediante il portale "Sistema Informativo Territoriale Regionale (S.I.T.R.)" dell'Assessorato del Territorio e dell'Ambiente della Regione Siciliana - si conferma l'esatta individuazione del bene oggetto del pignoramento.

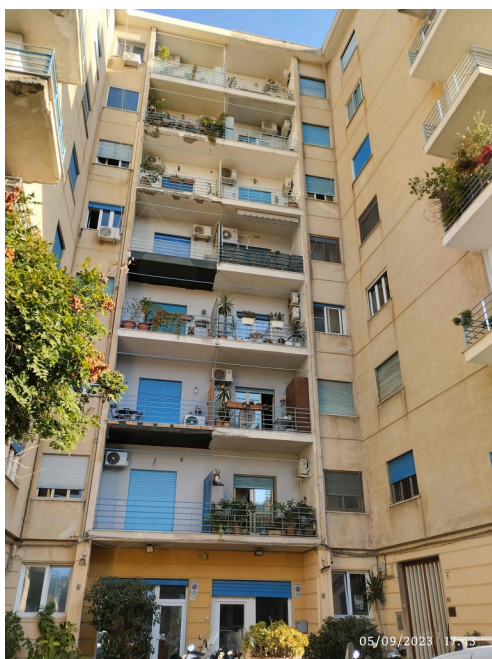
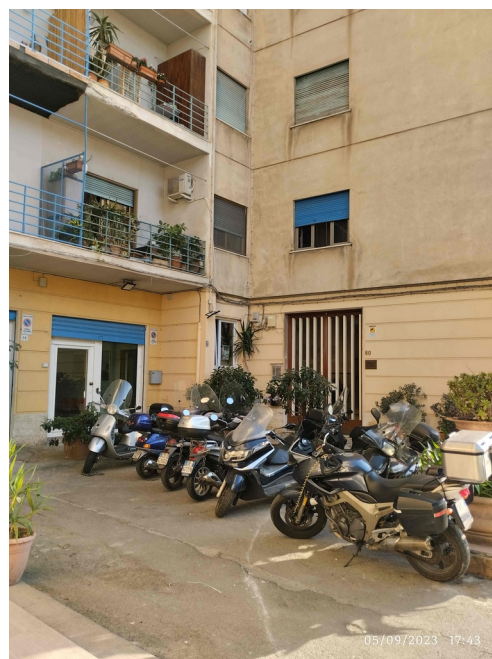
Realizzato negli anni Cinquanta dello scorso secolo, il fabbricato è composto da sette elevazioni oltre al piano terra ed ha, in prevalenza, destinazione residenziale. L'ala in cui si trova il bene in esame ha impianto distributivo articolato attorno ad un unico vano scala baricentrico, a cui si accede dal civico n. 60 di via Scrofani, dotato di ascensore e da cui hanno accessi, in ciascun piano, tutte le unità (v. **All. 4: foto da n. 1 a n. 4 - All. n. 5: ortofoto**).

In considerazione della sua epoca di realizzazione e di quanto constatato sui luoghi, l'edificio ha struttura portante intelaiata in calcestruzzo di cemento armato, e prospetti sono rivestiti con intonaco. Le aperture di ogni elevazione sono dotate di infissi con avvolgibili esterni, che si aprono negli antistanti balconi. I parapetti sono metallici con forge semplici. Dalla aerofoto inserita nel fascicolo con gli allegati 5 si evince che la copertura è del tipo piano. Lo stato complessivo di conservazione e di manutenzione del fabbricato può essere ritenuto buono.

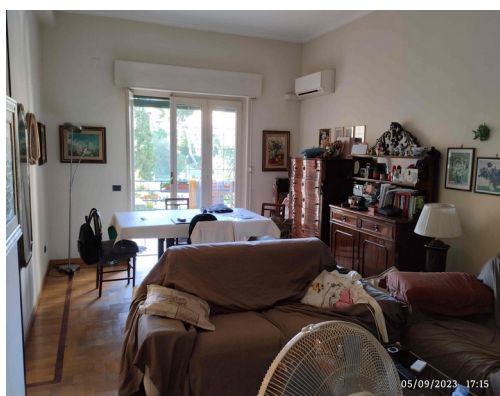
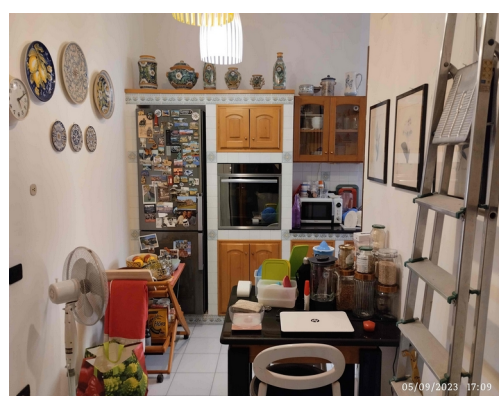
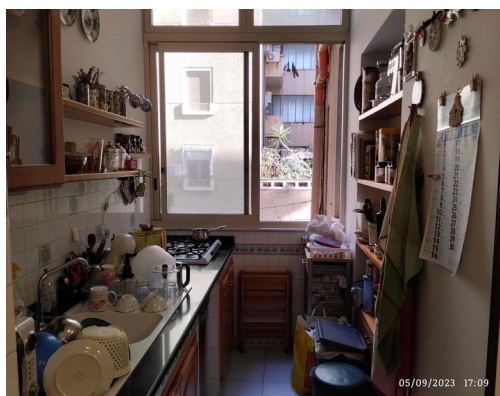
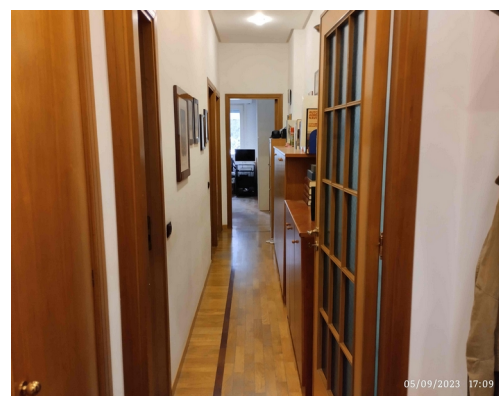
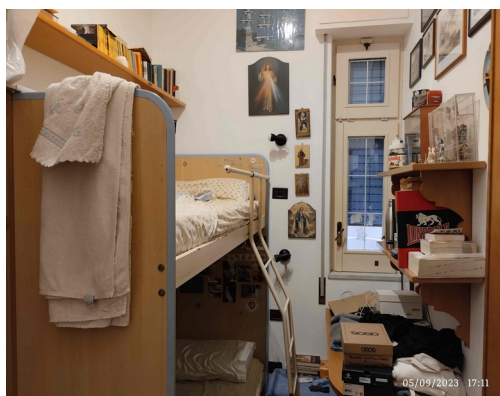
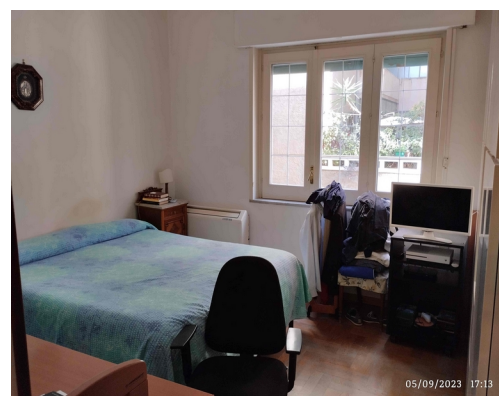
Lo stato attuale del bene è quello rappresentato nelle seguenti planimetrie e ripreso nella documentazione fotografica, rispettivamente inserite anche nei fascicoli con gli allegati 4 e 5.

L'immobile non presenta all'interno segni di dissesto strutturale o degradi di particolare rilievo. Lo stato complessivo di conservazione e manutenzione del bene è da ritenersi buono.
