**RELAZIONE TECNICA DI STIMA**

**PROCEDIMENTO R.G. ES. N. 190/2022**

**Dott. Ing. MASSIMILIANO DI LIBERTO**

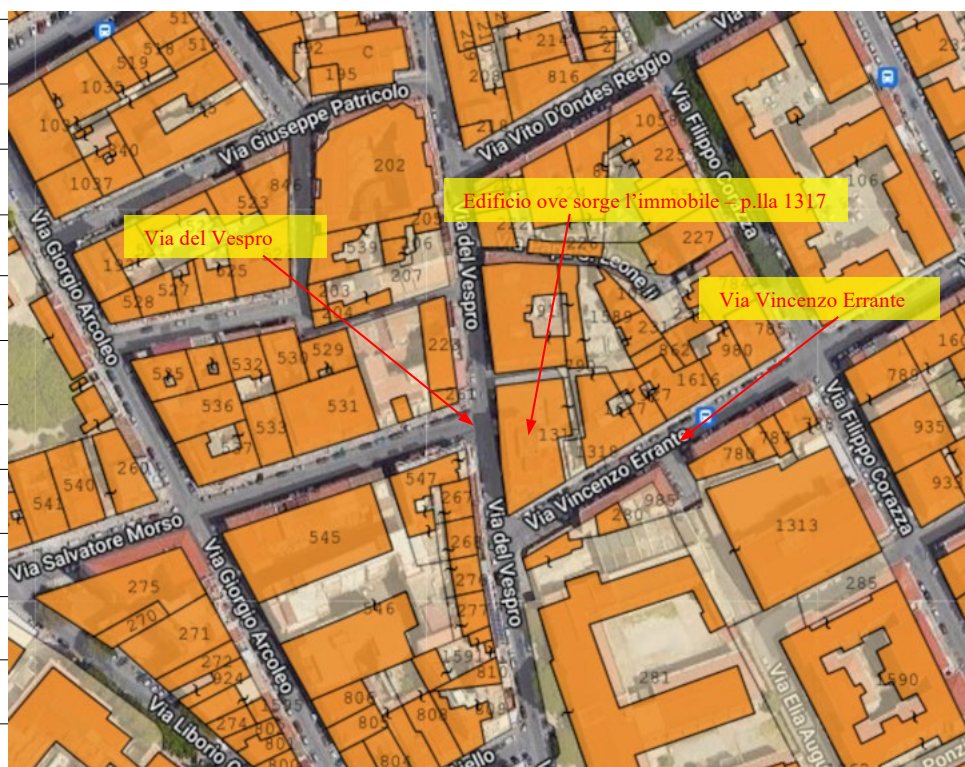
*Figura 1: Raffronto tra una ortofoto e l'estratto del foglio di mappa catastale n. 62 del Comune di Palermo, tratto dal servizio web "STIMATRIX® forMaps", in corrispondenza della p.lla 1317 in cui sorge l'edificio cui afferisce l'immobile pignorato.*

Ai fini dell'esatta individuazione dell'immobile oggetto di pignoramento, è stato eseguito un raffronto, tratto dal servizio web "STIMATRIX® forMaps", tra una ortofoto del territorio urbano della città di Palermo ove è ubicato l'immobile (quartiere Oreto-Stazione), e l'estratto del foglio di mappa catastale n. 62 del Comune di Palermo, in corrispondenza all'edificio in cui sorge l'immobile in questione. Il risultato grafico di tale raffronto, riportato anche in *Allegato 10*, è mostrato nella precedente *Figura 1*.

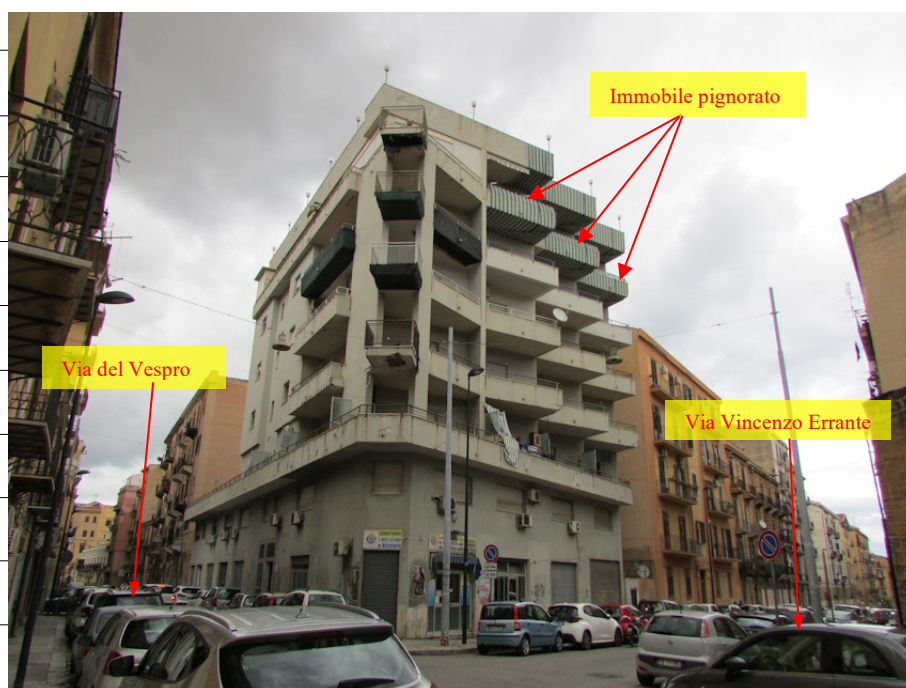
L'edificio in cui è ubicato l'immobile in questione è costituito da un fabbricato composto da un piano cantinato, in parte destinato a parcheggio, e da 8 elevazioni f.t., in cui le prime due elevazioni f.t. (piano terra e piano ammezzato), più ampie in pianta del resto dell'edificio, sono adibite ad attività commerciali e uffici, mentre le ultime sei elevazioni f.t. sono adibite a civile abitazione (si vedano le Foto nn. 3(a)-(b) dell'*Allegato 11*). Il cespite oggetto di stima è costituito da un appartamento al quinto piano dell'edificio, corrispondente alla settima elevazione f.t. (si vedano la *Figura 4* e le Foto nn. 4 e 5 in *Allegato 11*).

*Figura 4: Ripresa dall'angolo tra la via del Vespro e la via Vincenzo Errante dell'edificio nel quale è ubicato l'immobile oggetto di stima (indicato in figura).*

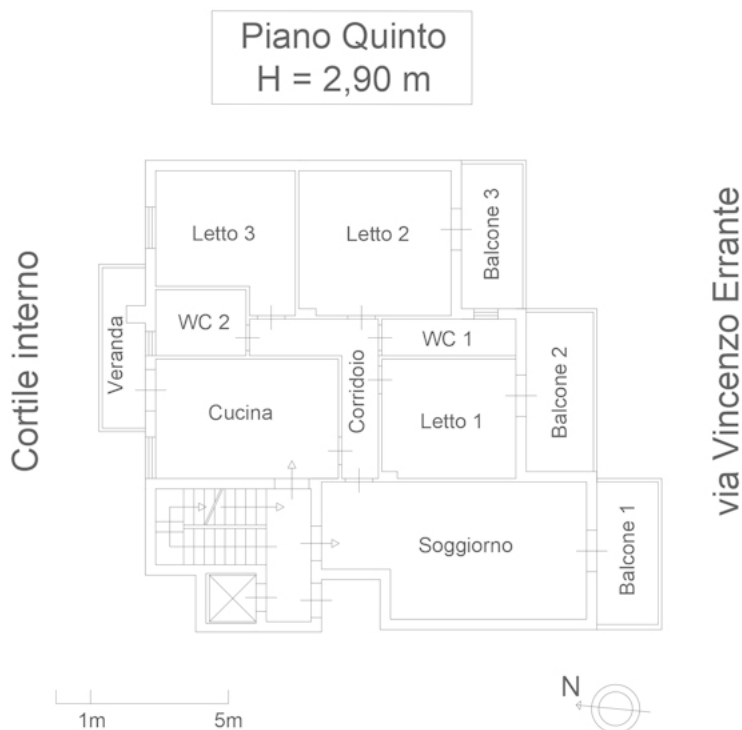
Nella tavola planimetrica n. 1 in *Allegato 12*, relativa allo stato di fatto attuale dell'immobile (riprodotta in *Figura 5*), sono evidenziate le distribuzioni spaziali dell'unità immobiliare.

*Figura 5: Planimetria relativa allo stato di fatto attuale dell'immobile pignorato.*

corridoio si apre una seconda camera (“Letto 2” in *Figura 5* – Foto nn. 17(a)-(c)), anch’essa dotata di balcone prospiciente la Via Errante (“Balcone 3” in *Figura 5* – Foto nn. 18(a)-(b)). Sul secondo ramo della “L” del corridoio, troviamo a destra una terza camera (“Letto 3” in *Figura 5* – Foto nn. 19(a)-(b)), e sul fondo un servizio igienico con vasca (“WC 3” in *Figura 5* – Foto n. 20).

Come si vede confrontando detta planimetria con la tavola planimetrica n. 1 in *Allegato 12* e con la precedente *Figura 5* (che raffigurano la situazione attuale dei luoghi), e come descritto in precedenza al § 3.2, le difformità riguardano l'edificazione di una veranda sul balcone della cucina dell'immobile, prospiciente un atrio interno adiacente al Cortile Sciacchitano, non rappresentata nella planimetria catastale, e una piccola finestra laterale nell'angolo sud-est del soggiorno, prospiciente il "Balcone 2", raffigurata nella planimetria catastale, ma non riscontrabile sui luoghi.

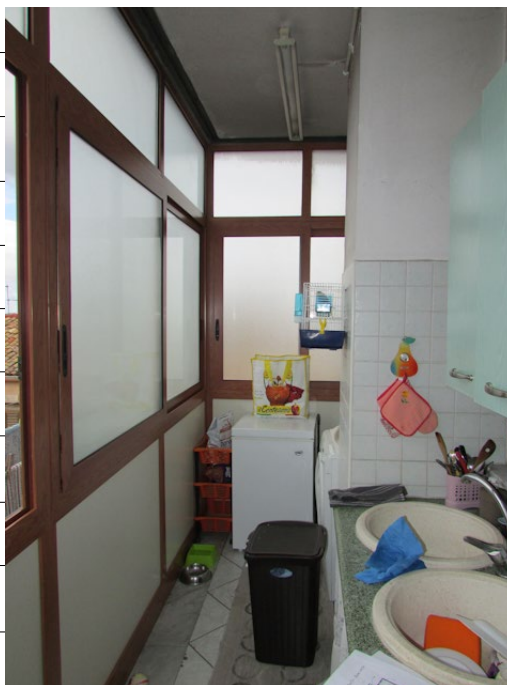
*Figura 11: Ripresa della veranda realizzata sul balcone con accesso dalla cucina.*
