TRIBUNALE DI PALERMO
GIUDICE DELL'ESECUZIONE IMMOBILIARE
D.ssa Valentina Imperiale

Procedimento esecutivo R. G. Es. n. 622/2017
Espropriazione Immobiliare
Promossa da

CONSULENZA TECNICA DI STIMA
DEL COMPENDIO IMMOBILIARE PIGNORATO

Relazione Generale di Stima
Esperto stimatore
Ing. Mario Lupo

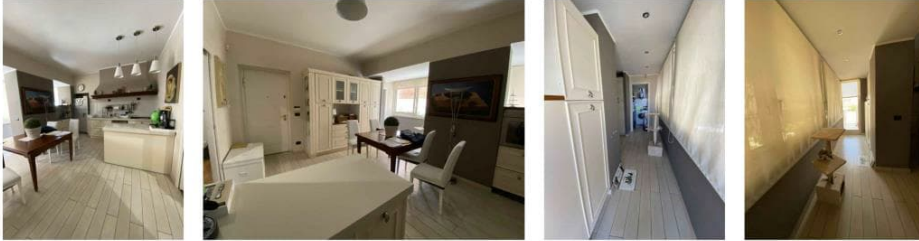
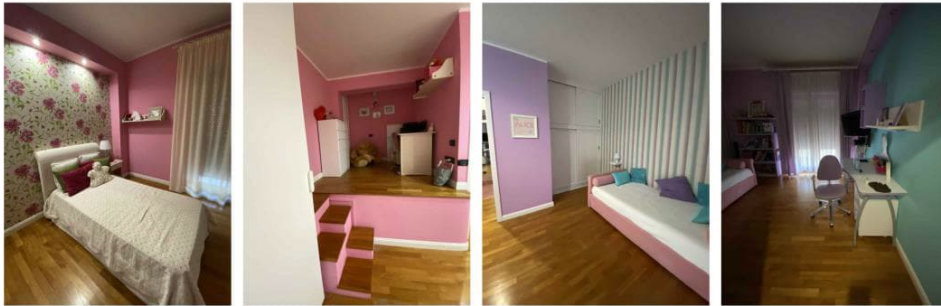
PLANIMETRIA STATO DI FATTO

Nel corso del sopralluogo il sottoscritto ha accertato che l'attuale distribuzione interna dell'unità edilizia, rilevata nel corso del sopralluogo, presenta delle difformità rispetto a quella riprodotta nell'elaborato grafico catastale riscontrato presso l'Agenzia del Territorio.

Rilievo Stato di Fatto

COMUNE DI PALERMO: Largo Principe di Paternò n. 137 - Piano quarto
Foglio:41, Particella 132, Sub.10, Cat. A/2, Classe 9, Consistenza 8 vani, Superficie Catastale mq 137

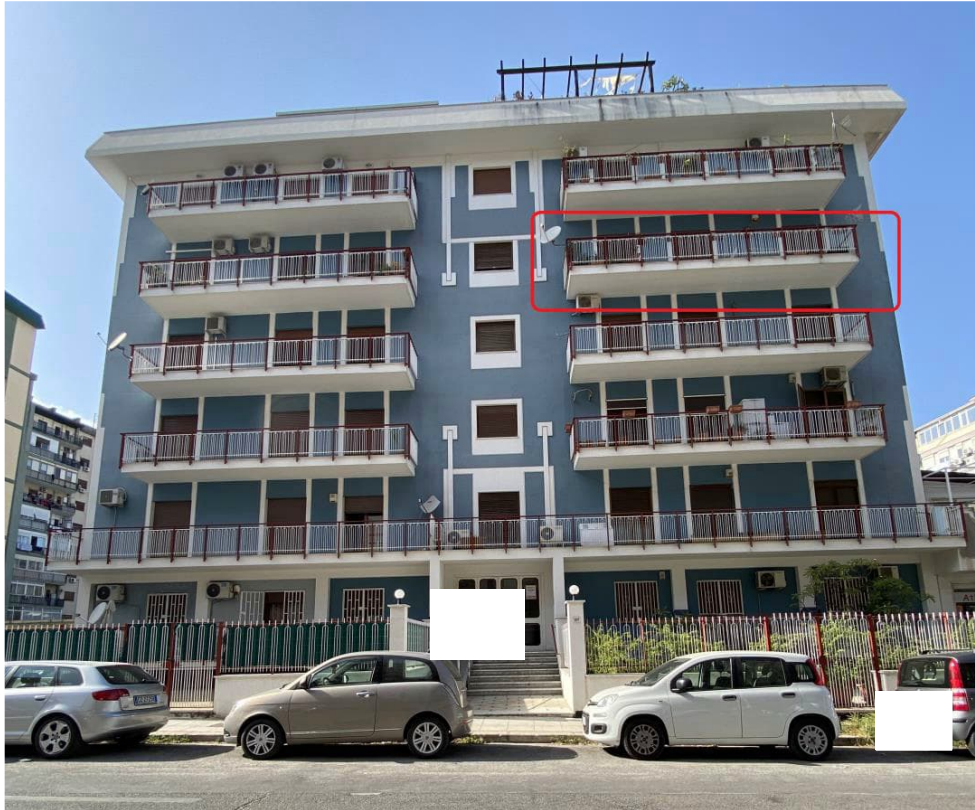
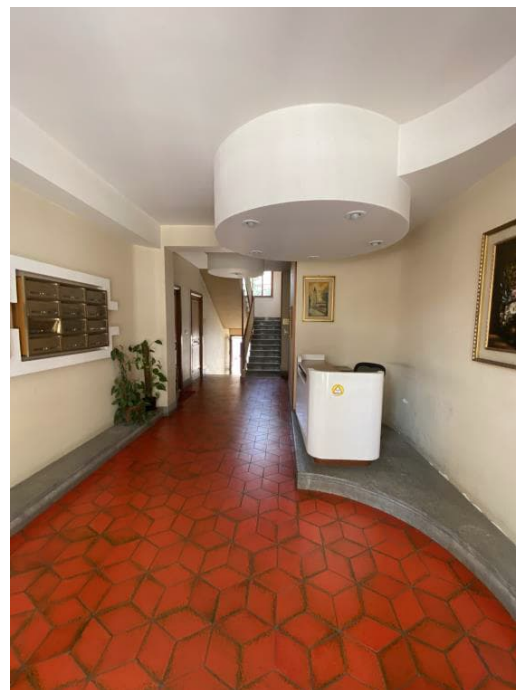
- Regesto Fotografico.

Per quanto analizzato e potutosi accertare nel corso dell'attività peritale in situ, l'immobile presenta uno stato generale di manutenzione e conservazione nel complesso "buono", non vi sono evidenze di fenomeni fessurativi e/o di ammaloramento sulle murature (v. All. n. 13).
