TRIBUNALE DI PALERMO
Sezione Sesta Civile - Esecuzioni Immobiliari

PROCEDURA ESECUTIVA IMMOBILIARE N.209/2016 R.G.Es.

CONSULENZA TECNICA D'UFFICIO

Appartamento di civile abitazione sito in Capaci (Pa)
Via Piemonte n.40 piano primo int. dx
C.F. Capaci Fg.4 p.lla 773 sub 3

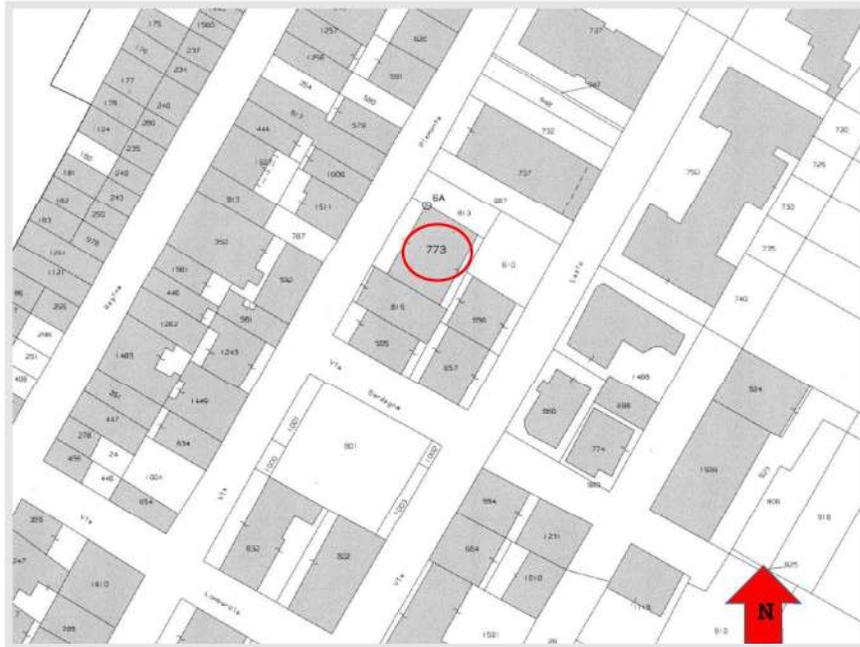
Figura 1 - Stralcio di mappa catastale del FOGLIO 4 Comune di Capaci

Come da esplicita richiesta del mandato, al fine dell'esatta identificazione del fabbricato, (edificio) cui appartiene l'immobile, è stata effettuata una sovrapposizione grafica dell'estratto di mappa catastale e della foto aerea satellitare tratta dal sito Google Earth. Nell'estratto di mappa catastale che segue è indicata la p.lla 773 che identifica l'edificio cui appartiene l'immobile in esame (Fig.1) (**All. n.6**)

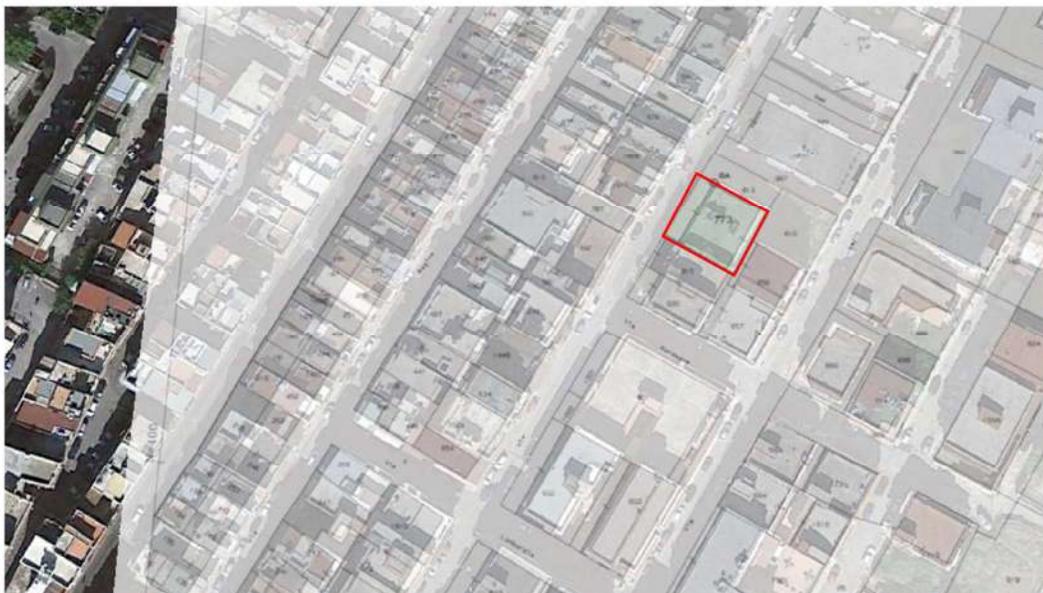
Figura 2 - Sovrapposizione grafica

Dalla sovrapposizione predetta si evince la corrispondenza tra lo stato dei luoghi e i dati di identificazione catastale (Fig.2) (**All. n.7**).

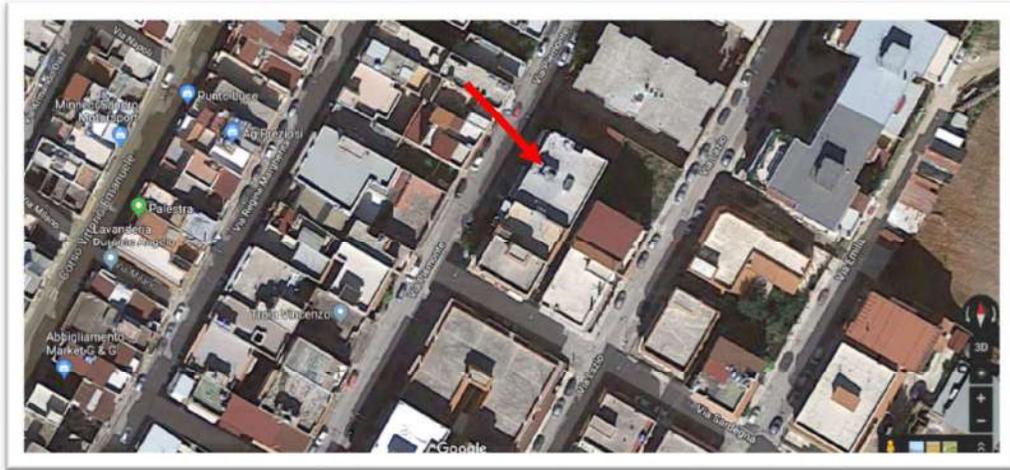
Figura 3 - Ortofoto tratta dal sito Google Maps con indicazione dell'edificio

L'edificio cui appartiene l'immobile in esame insiste nella zona urbana del Comune di Capaci, definita zona di completamento B2 del vigente Programma di Fabbricazione del Comune di Capaci, sviluppatasi intorno agli anni 70. Tale zona è caratterizzata principalmente da edifici di civile abitazione di tre-quattro piani e dista circa 70 metri dal centrale Corso Vittorio Emanuele (denominazione della SS113 all'interno del Comune di Capaci). L'edificio cui appartiene l'immobile in esame è stato edificato nel 1972, ha struttura in cemento armato ed è composto da 4 piani fuori terra adibiti a civile abitazione. La Fig.3 seguente identifica l'ubicazione territoriale e l'ambito urbano ove sorge l'edificio.

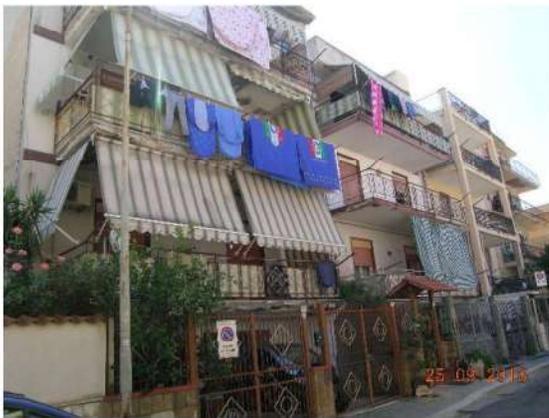
Foto 1 – Prospetto su via Piemonte

Il fronte dell'edificio che prospetta su viale Piemonte presenta un'area esterna, antistante l'androne di ingresso, munita di recinzione e cancello di ingresso pedonale, attraverso la quale si accede all'androne ed al vano scala dell'edificio. I prospetti sono rifiniti con intonaco esterno, gli infissi sono in alluminio anodizzato muniti di tapparelle in PVC. Il corpo scala, in cemento armato, è rivestito con lastre di marmo e le finiture di esso (pavimenti, pareti, ringhiera e infissi) sono in buone condizioni; l'edificio è sprovvisto di ascensore.

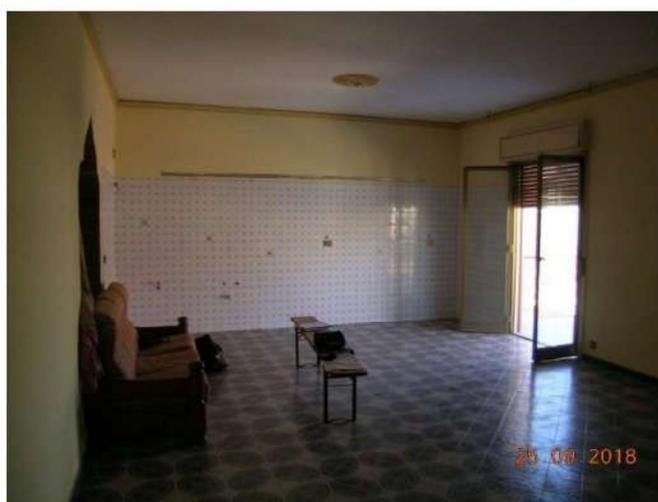
foto 5 – Salone con parete piastrellata

sul prospetto principale con due aperture corrispondenti al vano soggiorno; una parete di tale vano soggiorno è piastrellata per una altezza di circa metri 1,80 e presenta predisposizione per impianto idrico di scarico di una cucina; il tramezzo tra il soggiorno e una delle camere ad esso adiacente presenta inoltre una apertura del tipo passavivande (c.d. finestra d'interni priva di infisso (cfr. Foto 8). Il servizio igienico è dotato di tre sanitari e di una doccia. Il servizio igienico ed una delle camere si affacciano con rispettive finestre su un pozzo luce (vedi ancora Pianta di Fig.4), le rimanenti due camere si affacciano tramite finestre sul retro prospetto dell'edificio. I vani hanno altezza utile interna, ossia misurata da pavimento a soffitto, di metri 3,00, gli infissi sono in alluminio anodizzato muniti di serrande, i pavimenti ed i rivestimenti dei servizi sono in ceramica. Al momento del sopralluogo l'immobile era disabitato e fornito di pochi oggetti di arredo; esso non necessita di opere di urgente manutenzione, le sue condizioni generali di manutenzione si possono definire discrete.

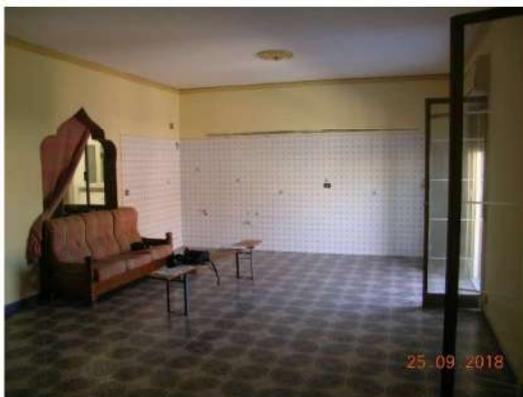
Foto 8 – Salone (tramezzo con apertura interna)

- in ordine alla disposizione e distribuzione degli spazi interni la situazione reale dell'appartamento corrisponde alla planimetria catastale;
- in corrispondenza della chiostrina interna prospiciente l'ingresso/disimpegno si è rilevata la presenza di una porta anziché della finestra riportata in planimetria catastale, la collocazione di tale porta ha reso accessibile la chiostrina esclusivamente dall'interno dell'appartamento in esame. La chiostrina è attualmente utilizzata come vano di sgombero dell'appartamento malgrado su di essa prospetti una finestra alta dell'appartamento limitrofo complanare (cfr. Foto 14);
- il tramezzo che separa il vano soggiorno dalla camera attigua presenta una apertura del tipo passavivande (finestra d'interni) avente ampiezza di circa 2 mq (cfr. Foto 8).

I costi per l'eliminazione di tali difformità riscontrate sui luoghi rispetto alla planimetria catastale, tenendo conto che si tratta di riportare a finestra l'infisso della chiostrina ed eliminare il passavivande, si stimano con riferimento alle sole azioni materiali di ripristino in complessivi € 250,00 e saranno detratti dai costi della stima.

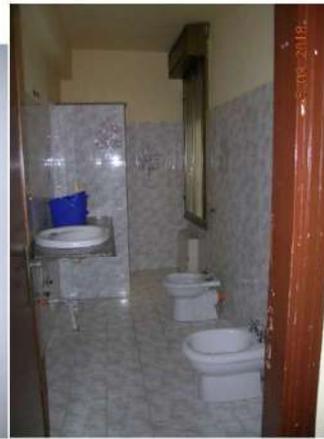
Foto 10 – wc con doccia

Esso è composto da un ingresso che disimpegna un soggiorno, tre camere, un servizio igienico con doccia (**All. n.8**). Tra l'appartamento in esame e quello adiacente è presente una chiostrina interna il cui solaio di calpestio è a livello di piano primo e che attualmente è accessibile esclusivamente dall'interno dell'appartamento in oggetto. Sulla predetta chiostrina prospetta, a pari livello di piano primo, anche una finestra alta dell'appartamento adiacente (vedi Fig.4 vano A08 e Foto 14). L'appartamento in esame è dotato di un balcone

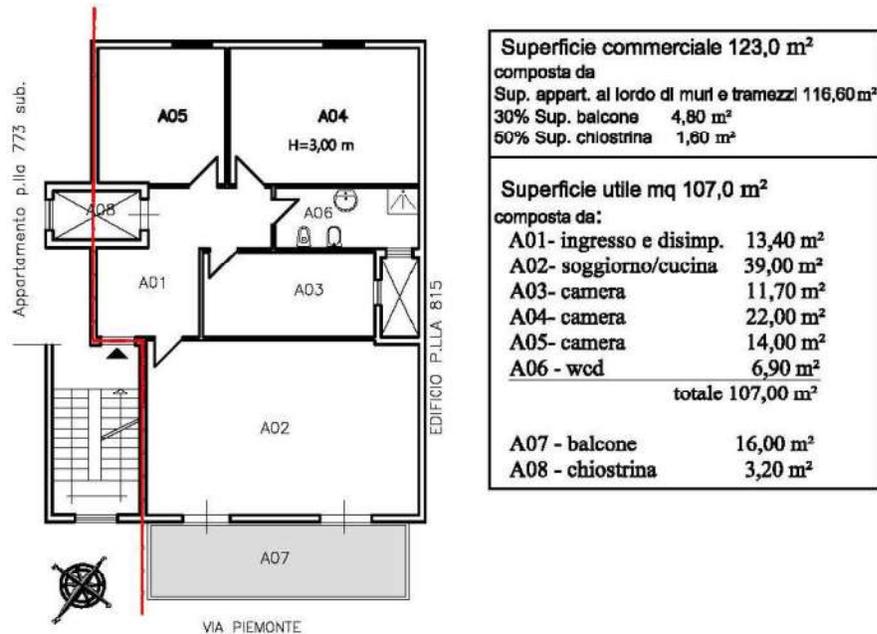
Fig.4 – Planimetria dello stato attuale

Si riporta qui di seguito la planimetria dello stato reale dell'appartamento, la superficie utile calpestabile dei vani e la superficie commerciale.

Adottando i criteri sopra esposti lo scrivente ha computato le superfici, utile e commerciale, dell'appartamento come riportato nella tabella seguente:

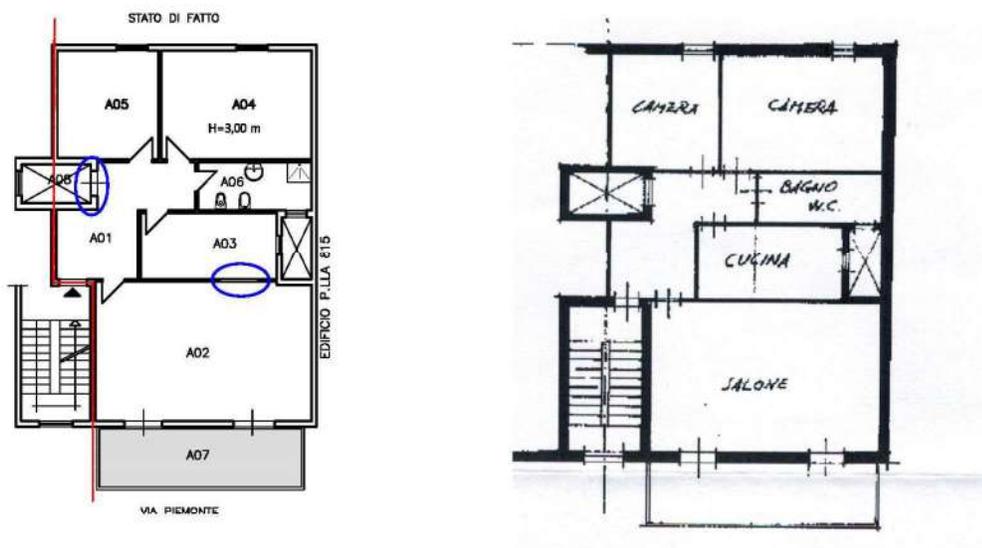
Fig.5 – Raffronto delle planimetrie reale e catastale

In Fig. 5 si riporta il raffronto tra la planimetria dello stato reale dei luoghi e la planimetria catastale. Si può rilevare quanto segue:
