**Tribunale di Palermo**  
**Sesta Sezione Civile Esecuzioni Immobiliari**  
**-Proc. Es. Imm. N.R.G. 173/22-**  
**“BARCLAYS BANK IRELAND PLC contro XXXXXX”**  
**Giudice: Dott. ssa Maria Cristina La Barbera**

**Relazione generale- Premessa:**

### **Relazione del Lotto A:**

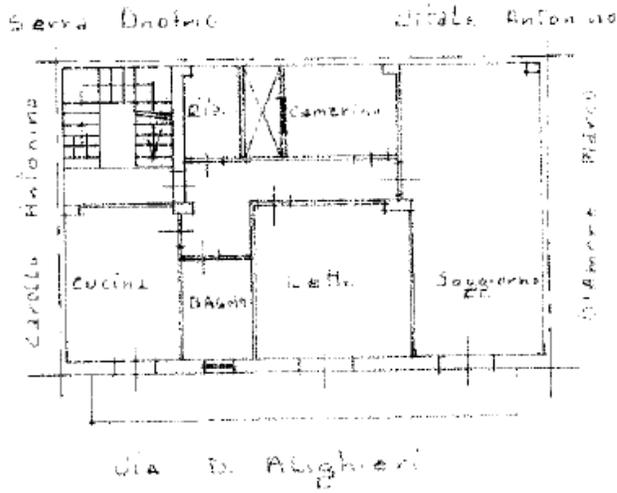
Planimetria catastale 1983 (appartamento p. terzo e quarto)

**Corrispondenza fra lo stato di fatto e la planimetria catastale:** Si significa che l'appartamento presenta uno stato di fatto conforme alla planimetria catastale del 1983, mentre il lastrico solare ha una lieve difformità consistente nella diversa collocazione dell'apertura di accesso del torrino del corpo scala. Occorre quindi aggiornare la planimetria catastale del solo lastrico solare inserendo l'attuale posizione dell'apertura del torrino, presentando documento DOCFA.

Occorre aggiornare la planimetria catastale del solo lastrico solare in quanto lo stato dei luoghi presenta un'apertura difforme rispetto a quanto rappresentato in planimetria catastale con documento Docfa e contestualmente SCIA tardiva all'U.T.C di Terrasini (PA) .

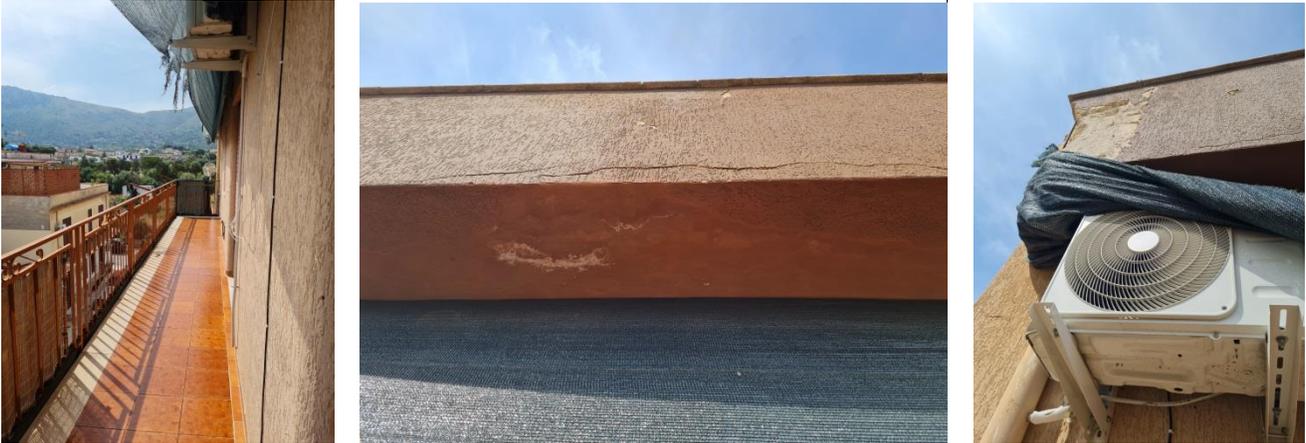
Balcone prospiciente il prospetto principale, che percorre in tutta la sua lunghezza l'appartamento. Il cornicione d'attico della copertura (stessa proprietà) è in cattivo stato, presenta crepe e distacchi soprattutto nell'angolo dell'edificio e ferri a nudo per pregresse infiltrazioni provenienti verosimilmente dall'ammaloramento della guina di copertura. A tale proposito era stata posiziona rete di protezione lungo tutto il perimetro, che con il tempo si è deteriorata e staccata non svolgendo quindi la funzione voluta. In seguito, poiché era preventivato una messa in sicurezza delle parti ammalorate, il condominio ha provveduto con i suddetti lavori consistenti (da quanto si evince dalle foto del custode) in rimozione delle parti incoerenti e apposizione di malta di tipo Emaco sui ferri a vista.

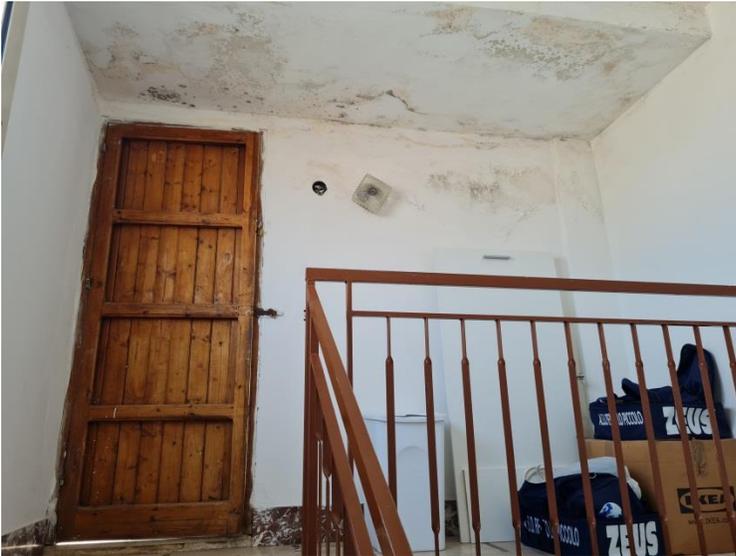
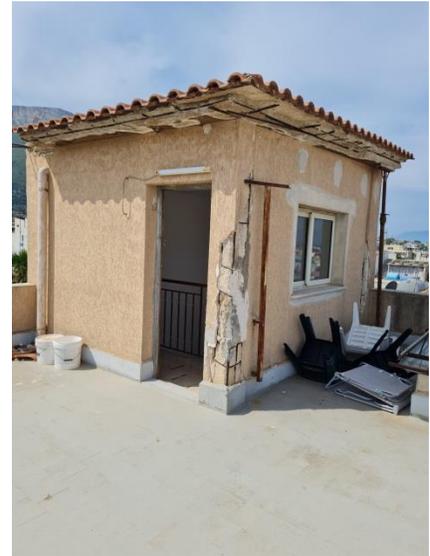
Foto del lastrico solare di piano quarto:

Al lastrico solare di piano quarto (stessa proprietà), si accede dalla scala condominiale, attraverso una porta in legno. L'intradosso del soffitto del vano scala appare con macchie di umidità e muffa dovuta alla cattiva impermeabilizzazione della copertura del torrino.

All'esterno la struttura del torrino appare deteriorata con i ferri del pilastro angolare a vista, così come quelli del cornicione della copertura torrino.

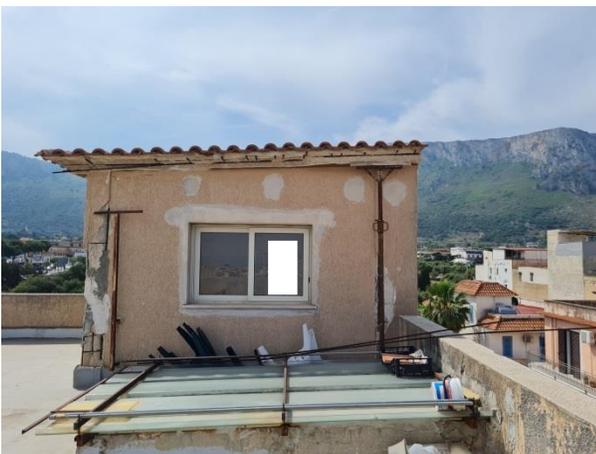
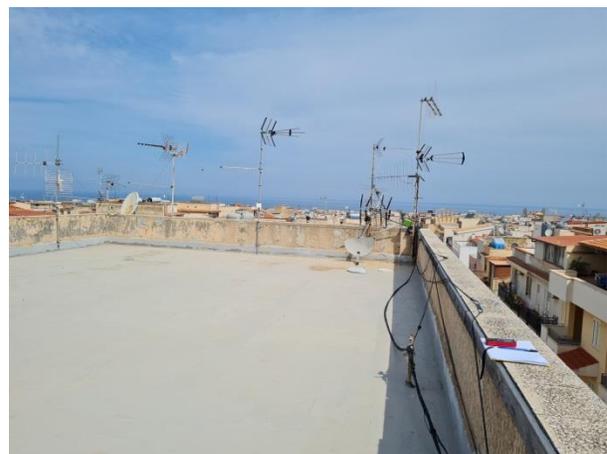
Sul terrazzo insiste la copertura a vetri della chiostрина da cui prendono luce gli appartamenti della palazzina. Il lastrico solare risulta pavimentato con guaina impermeabilizzante in mediocre stato di conservazione. Lungo il muretto sono collocate le antenne dei vari appartamenti.
