TRIBUNALE DI PALERMO
SEZIONE SESTA CIVILE
ESECUZIONI IMMOBILIARI
G. Es. Dott.ssa Grazia Giuffrida

Procedura esecutiva n. 32/2021 R.G. Es.

RELAZIONE DI CONSULENZA TECNICA D'UFFICIO

LOTTO UNICO

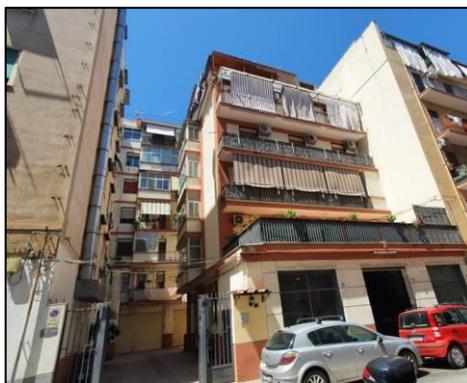
Non si riscontrano, per quel che può dedursi da un esame visivo esterno, segni di carenze strutturali macroscopiche, lo stato di manutenzione e conservazione degli intonaci esterni è **buono**.

Foto 1– Prospetto del fabbricato

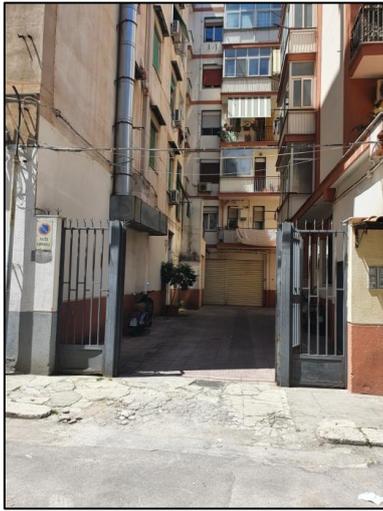
Si accede all'immobile da via Mariano Bonincontro n. 50 (foto 1 - 2), da un cancello carrabile metallico a due ante e da un ingresso pedonale ad unica anta metallica che immette in un atrio comune da cui, tramite una porta in alluminio anodizzato e vetro si perviene nell'androne e al vano scala (foto 3 - 4).

Foto 2 – Ingresso civ. 50

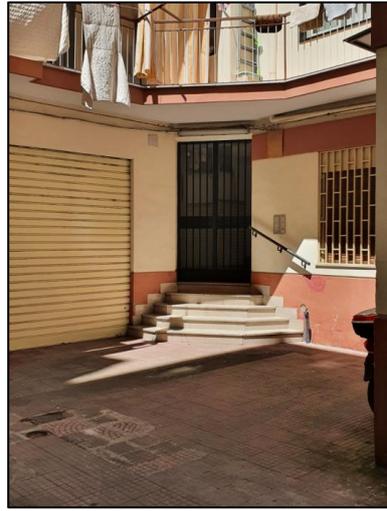
Foto 3 – Portone di ingresso

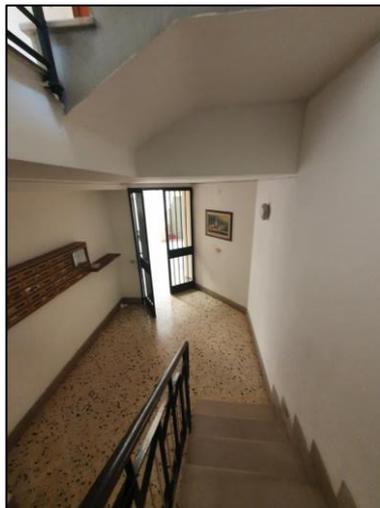
La pavimentazione dell'androne è in graniglia di marmo, le pareti sono trattate con idropittura, le rampe della scala sono in marmo, il corrimano è in metallo verniciato (foto 4). Il fabbricato dispone di ascensore e non è presente il servizio di portierato.

Foto 4 – Vano scala

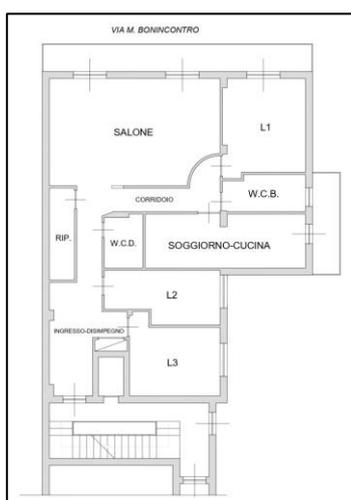
L'appartamento, rispetto alla distribuzione riportata nella planimetria catastale, è stato oggetto di modifiche che hanno comportato una diversa conformazione planimetrica.

È composto da: ingresso, corridoio di disimpegno, due camere da letto, w.c. doccia, ripostiglio, salone, altra camera da letto, soggiorno-cucina, due balconi, uno in corrispondenza di via M. Bonincontro e l'altro, chiuso a veranda, che si apre sull'atrio condominiale. L'articolazione dei vani è funzionale, gli ambienti sono disimpegnati ed illuminati ad eccezione del w.c. doccia e del ripostiglio.

Planimetria stato di fatto – All.3

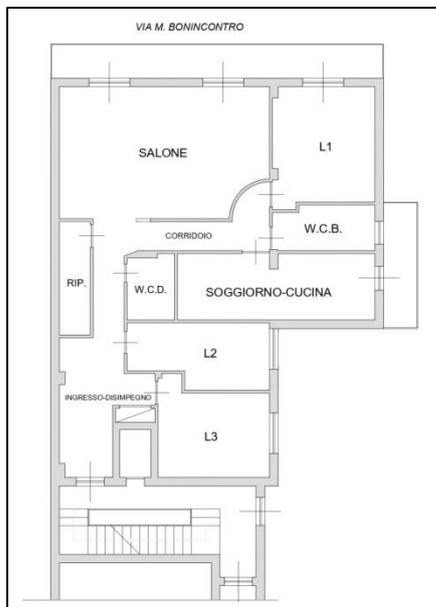
Planimetria stato di fatto - All. 3

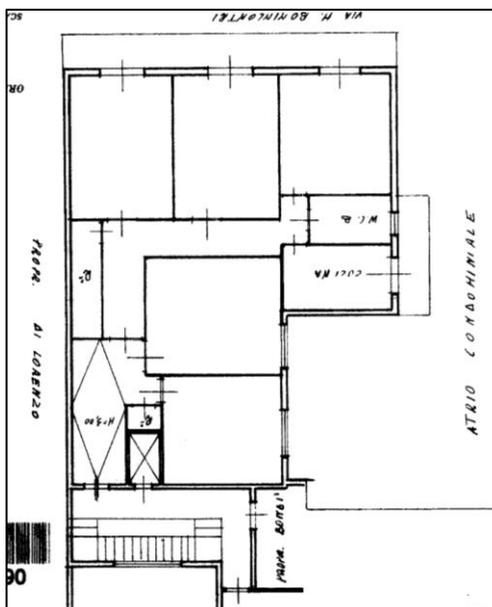
La pianta rappresentata nella planimetria catastale del 1966 corrisponde alla pianta riportata nei grafici di progetto allegati alla licenza edilizia in variante n. 950 del 16/03/1966

Planimetria catastale presentata il 04/08/1966- All. 5

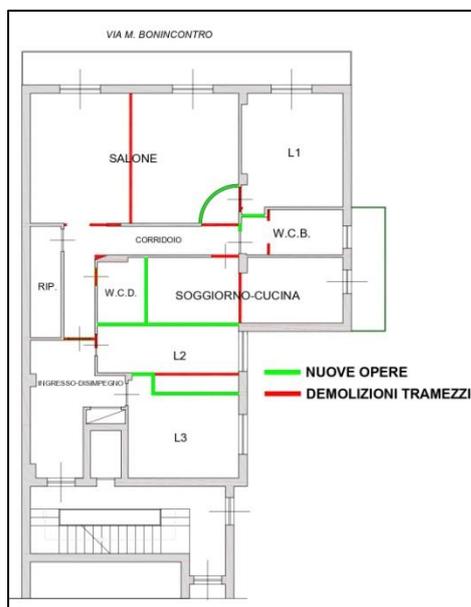
Dal confronto tra il rilievo metrico eseguito dalla sottoscritta CTU nel corso del sopralluogo (Allegato 6 – planimetria dello stato di fatto con indicate le difformità) e la planimetria catastale presentata il 04/08/1966 (Allegato 5) risulta evidente che il bene è stato oggetto di modifiche che hanno riguardato una diversa distribuzione degli spazi interni,

- realizzazione di un wc doccia;
- ampliamento del vano destinato a cucina;
- demolizione e ricostruzione di tramezzi;
- chiusura e nuova realizzazione di vani porta.

Si rileva altresì la chiusura a veranda del balcone relativo al vano cucina, prospiciente l'atrio condominiale.

Planimetria con indicazione delle difformità - All. 6

Per le modifiche effettuate, relative alla diversa distribuzione interna e alla realizzazione della veranda, occorrerà presentare una Comunicazione Inizio Lavori Asseverata tardiva (C.I.L.A Tardiva) e una istanza ai sensi dell'art. 20 L.R. 4/2003.

Per la regolarizzazione degli interventi occorre procedere, presso l'Ufficio Edilizia Privata del Comune di Palermo, alla denuncia delle opere eseguite (categorizzate, in sintesi, come segue: redistribuzione degli spazi interni, demolizione e ricostruzione pareti divisorie, apertura nuovi vani porta, ripavimentazioni e conseguenti opere relative agli impianti idrico ed elettrico).

Per la regolarizzazione della veranda realizzata nel balcone prospiciente l'atrio condominiale occorrerà presentare presso l'Ufficio Edilizia Privata del Comune di Palermo, ai sensi e per gli effetti dell'art. 20 della Legge Regionale n. 4/2003, una relazione firmata da un professionista abilitato che asseveri il rispetto delle norme di sicurezza, delle norme urbanistiche e igienico-sanitarie vigenti, nonché il versamento a favore del Comune di € 50,00 per ogni m² di superficie sottoposta a chiusura con struttura precaria e di € 150,00 per diritti di segreteria.

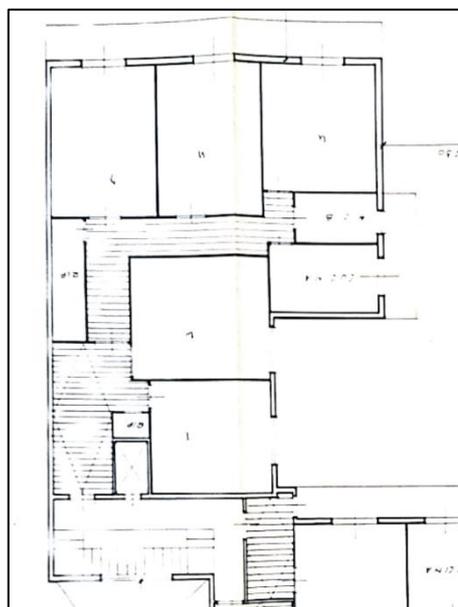
Estratto grafico di progetto allegato alla licenza in variante – All.7
