TRIBUNALE ORDINARIO DI PALERMO
SEZIONE VI CIVILE - ESECUZIONI IMMOBILIARI
GIUDICE DELL'ESECUZIONE: DOTT.SSA GRAZIA GIUFFRIDA

R. G. Es. 12/2023 riunita con 125/2023

PERIZIA ESTIMATIVA

LOTTO UNICO: PIENA PROPRIETÀ DI UN APPARTAMENTO SITO IN MONREALE (PA)
FRAZIONE PIOPPO, VIA PROVINCIALE, N. 318 (EX 320), PIANO PRIMO.

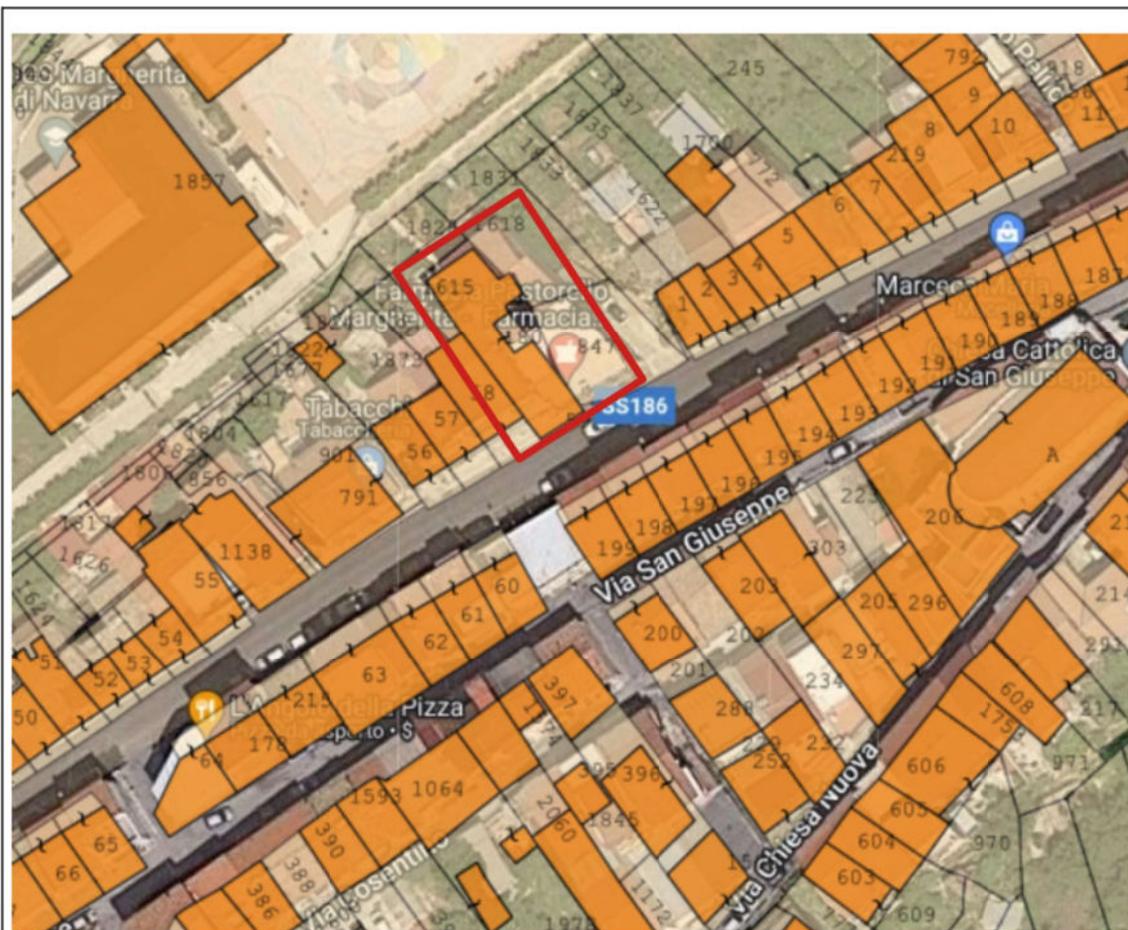
Dalla sovrapposizione della mappa catastale con la foto satellitare, si evince che l'edificio dove è ubicato l'immobile oggetto di stima ricade per circa la metà nel foglio di mappa 43, particella 180 e per la rimanente parte nel foglio di mappa 42 particelle 847 e 1618. Si rappresenta che il fabbricato viene riportato in parte solo nel foglio di mappa 43, particella 180.

Sovrapposizione vista satellitare con lo stralcio di mappa catastale

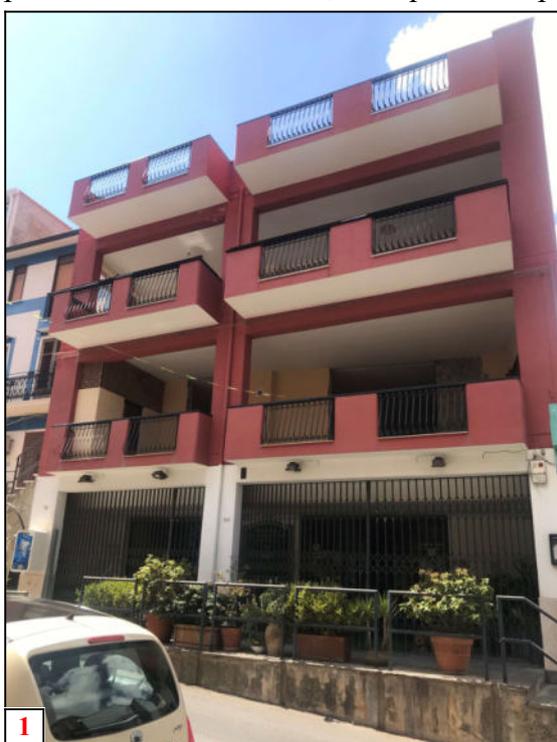
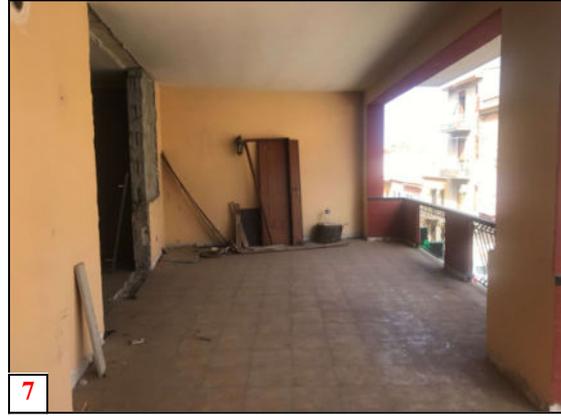
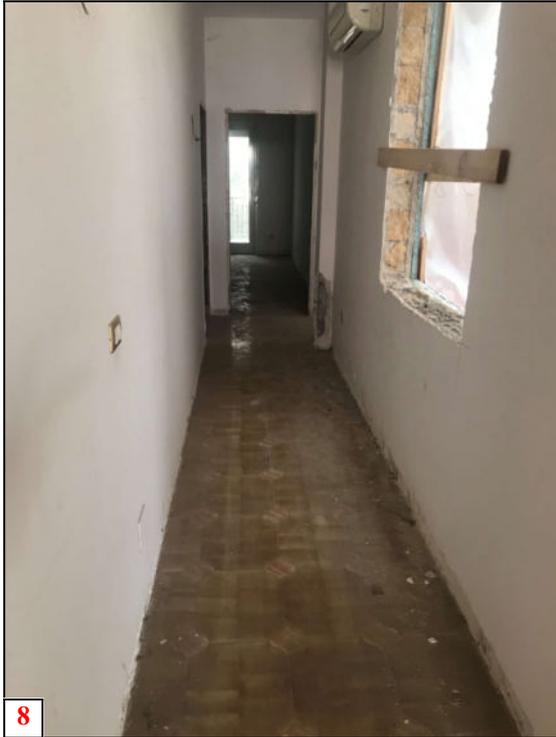
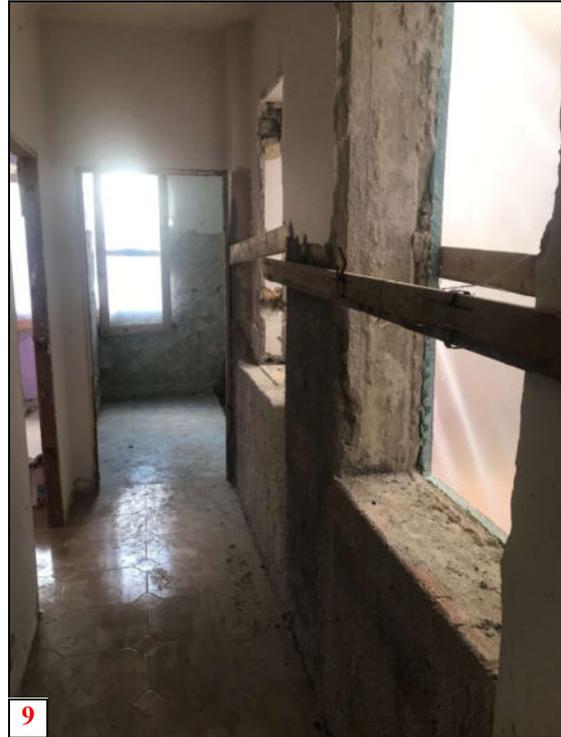
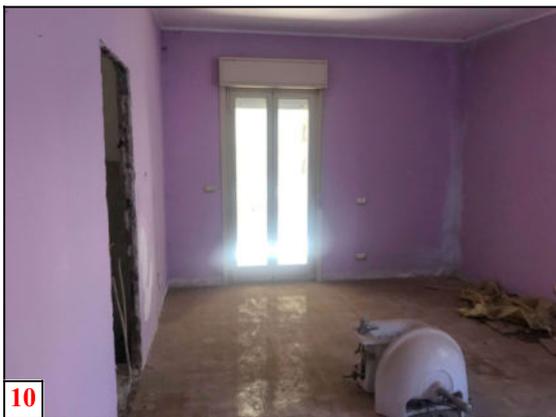
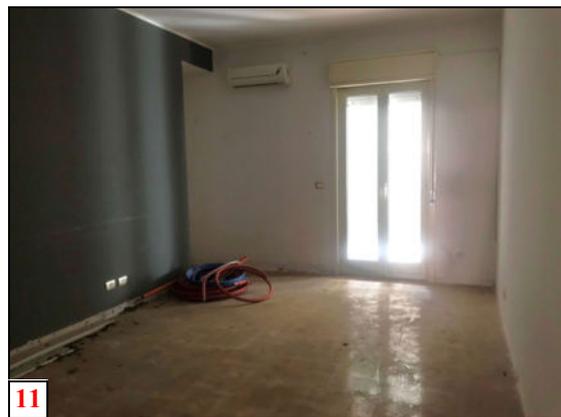
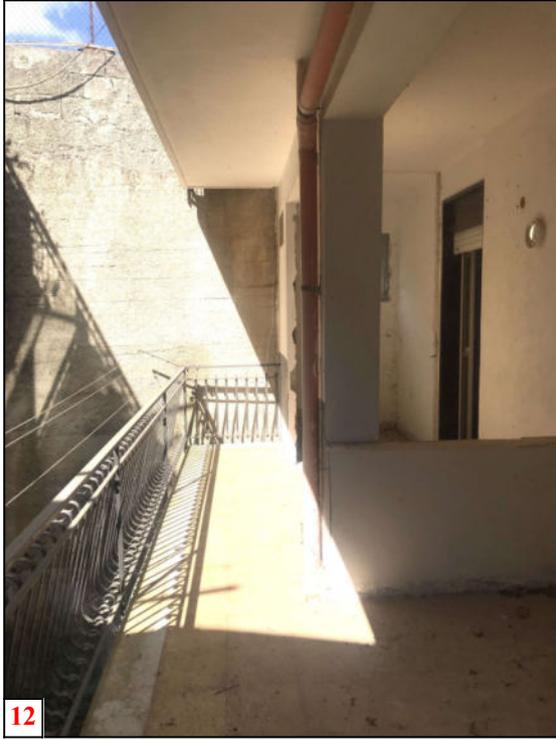
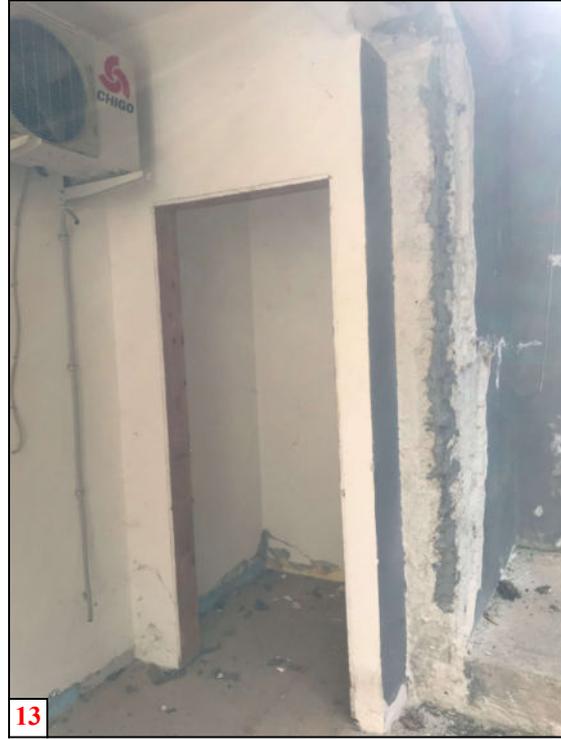
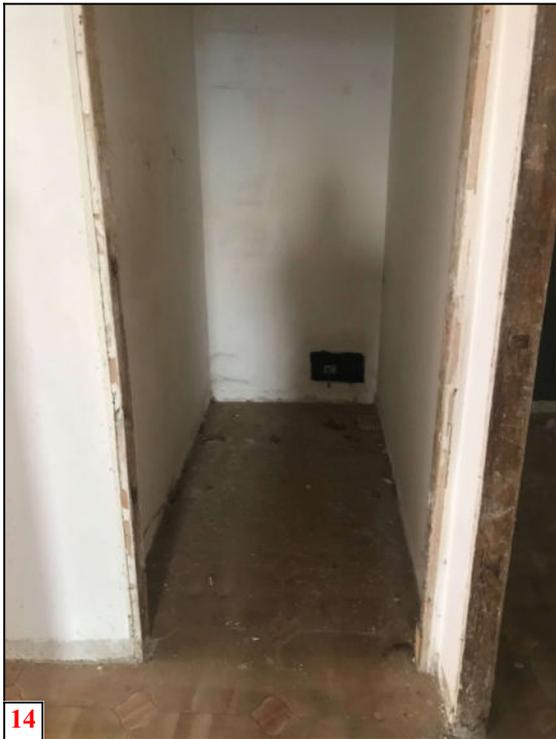
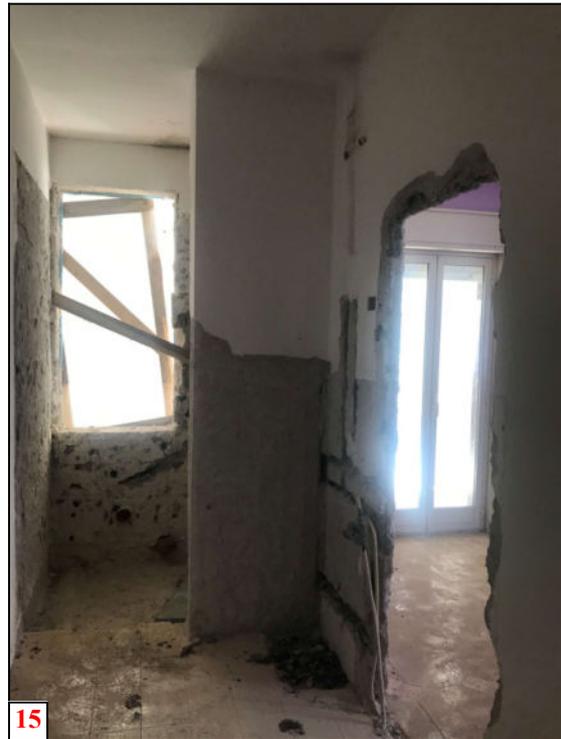
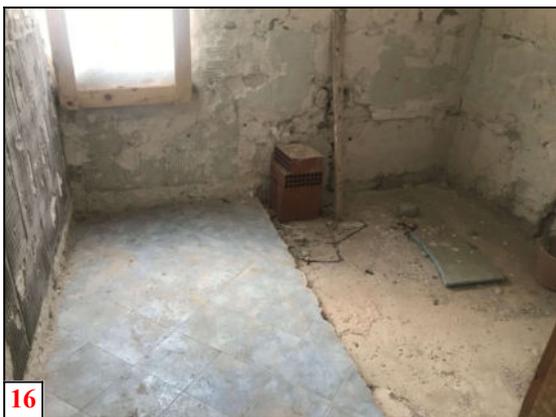
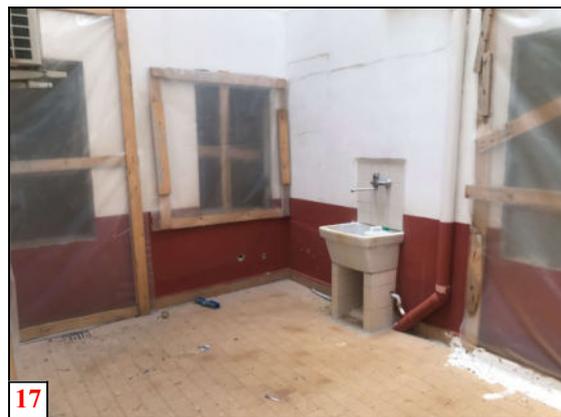
L'appartamento alla data del sopralluogo risulta essere un cantiere in stato di abbandono, sono stati demoliti tramezzi, rimossi infissi interni ed esterni, realizzate nuove aperture sui muri perimetrali, rimossi impianti idrici ed elettrici in definitiva allo stato attuale

l'immobile non ha le caratteristiche per potere essere agibile.

Circa la consistenza l'appartamento è composto da un grande vano dal quale si accede al terrazzo prospiciente la via Provinciale (**foto 3, 4, 5, 6 e 7**), un disimpegno a forma di "L" (**foto 8 e 9**), due vani dai quali si accede al terrazzo prospiciente l'atrio interno (**foto 10, 11 e 12**), due ripostigli di cui uno esterno (**foto 13 e 14**), due servizi igienici (**foto 15 e 16**) e una chiostrina, bene comune non censibile agli appartamenti di 1°, 2° e 3° piano (**foto 17**); ha una altezza utile di circa 2,90 m., una superficie netta di 136,97 mq., una superficie dei terrazzi di 57,86 mq. e una superficie lorda di 156,67 mq.

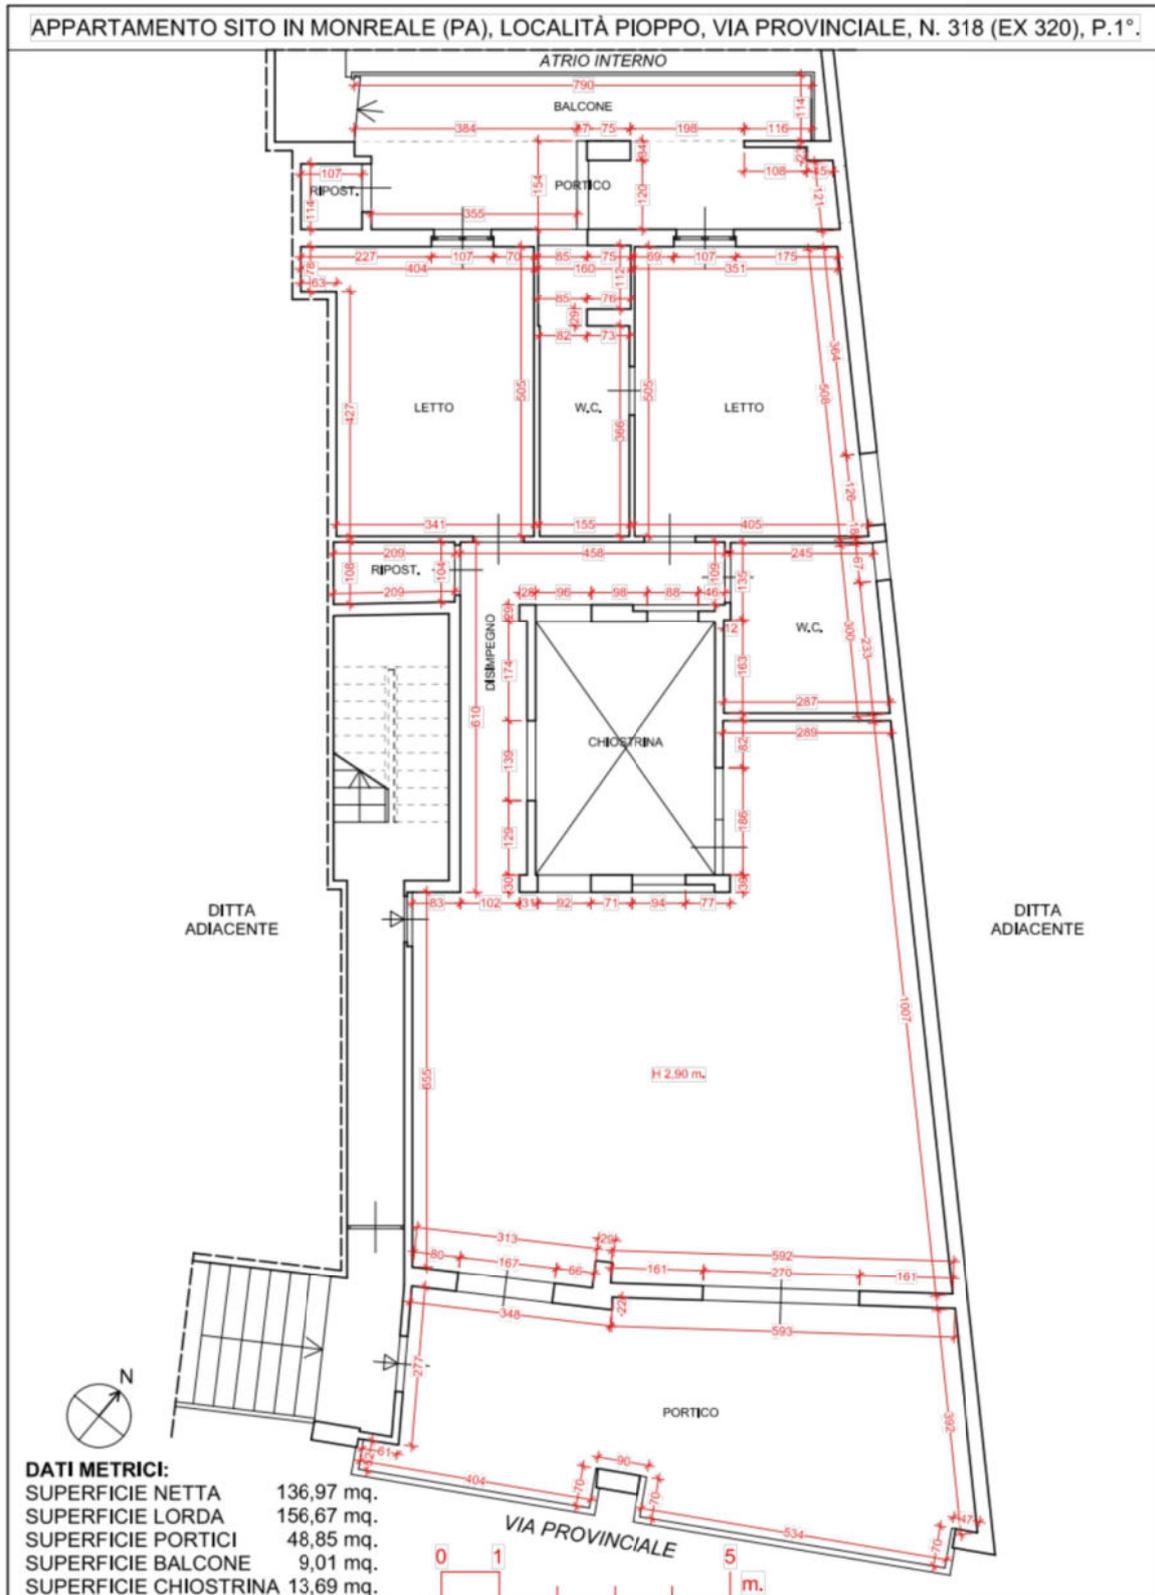
RILIEVO: Planimetria quotata con destinazioni d'uso degli ambienti (misure espresse in cm.) - Scala 1:100

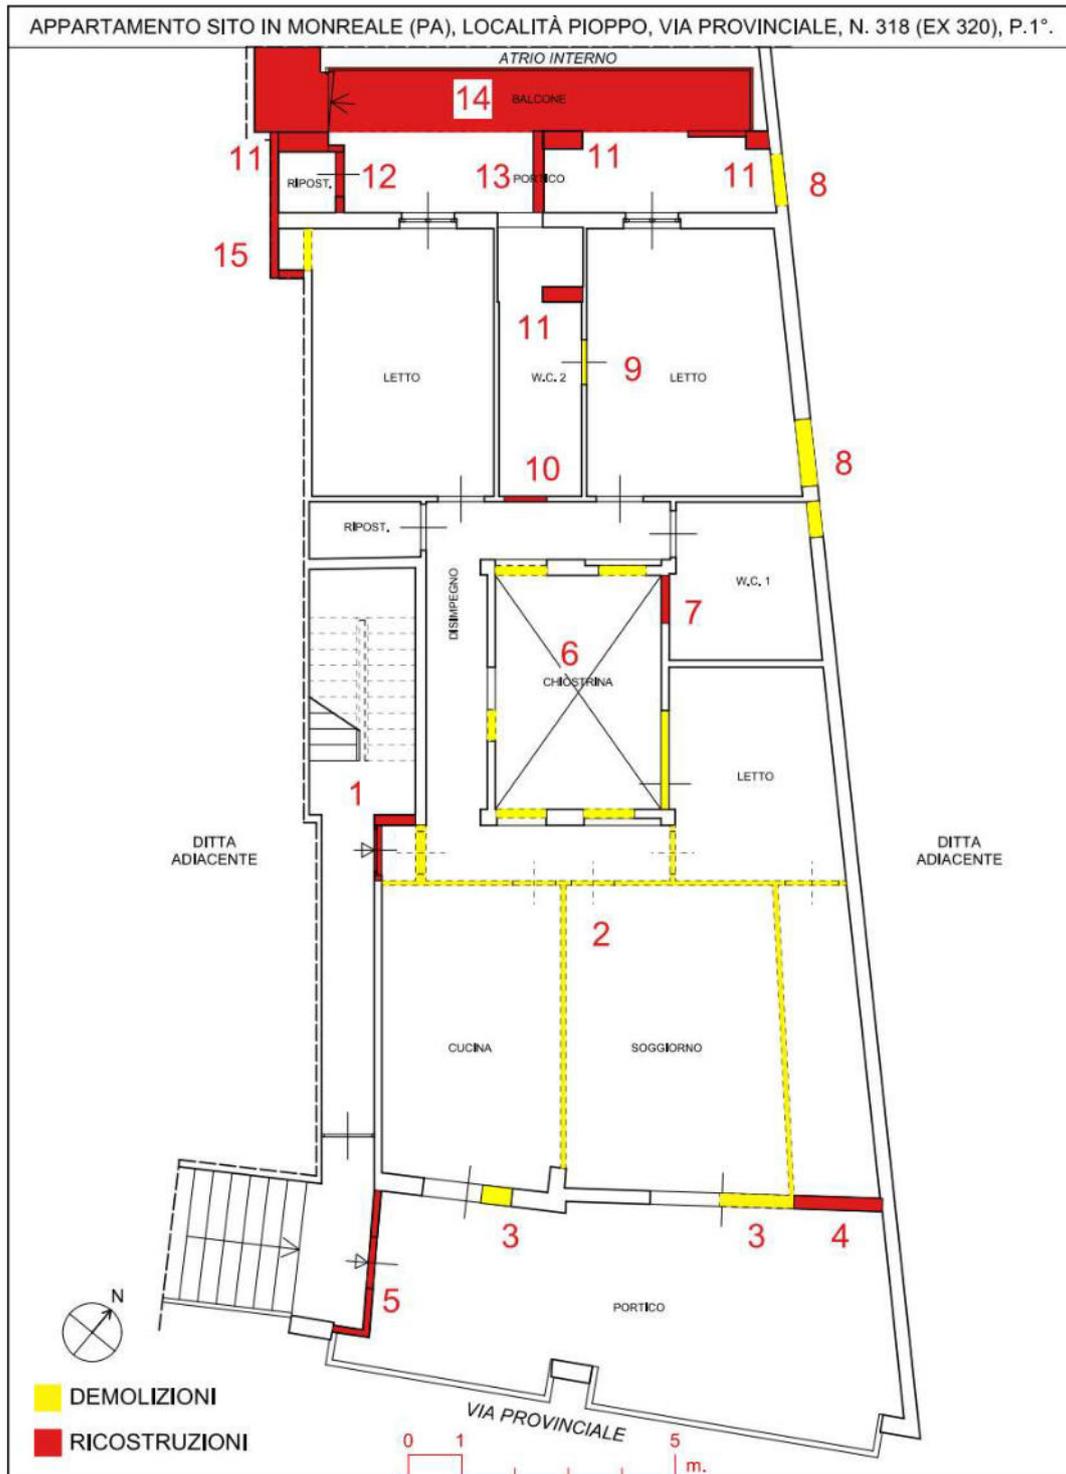
- 10 - chiusura vano porta W.C. 2;
- 11 - mancata rappresentazione pilastri;
- 12 - realizzazione ripostiglio;
- 13 - realizzazione muretto basso;
- 14 - realizzazione balcone;
- 15 - mancata rappresentazione di risega.

Planimetria dello stato di fatto con indicazioni delle difformità rispetto la planimetria catastale

- 1 - la porta d'ingresso all'appartamento assieme a porzione della muratura è di poco avanzata rispetto alla planimetria catastale;
- 2 - demolizione di tramezzi;
- 3 - modifica dei vani porta/finestra;
- 4 - chiusura di porzione di prospetto su via Provinciale;
- 5 - realizzazione muratura con cancelletto d'ingresso sul portico prospiciente la via Pro-

6 - apertura vano porta e finestre su chiostrina comune;

7 - chiusura vano finestra W.C. 1;

8 - apertura finestre su muratura perimetrale;

9 - apertura vano porta W.C. 2;

10 - chiusura vano porta W.C. 2;

11 - mancata rappresentazione pilastri;

12 - realizzazione ripostiglio;

13 - realizzazione muretto basso;

14 - realizzazione balcone;

15 - mancata rappresentazione di risega.

- i costi per l'aggiornamento della planimetria catastale, mediante la presentazione del documento DOCFA per diversa distribuzione degli spazi interni rispetto la planimetria allegata alla concessione edilizia in sanatoria, sono quantificate in €500,00 che verranno detratti dal valore di stima.

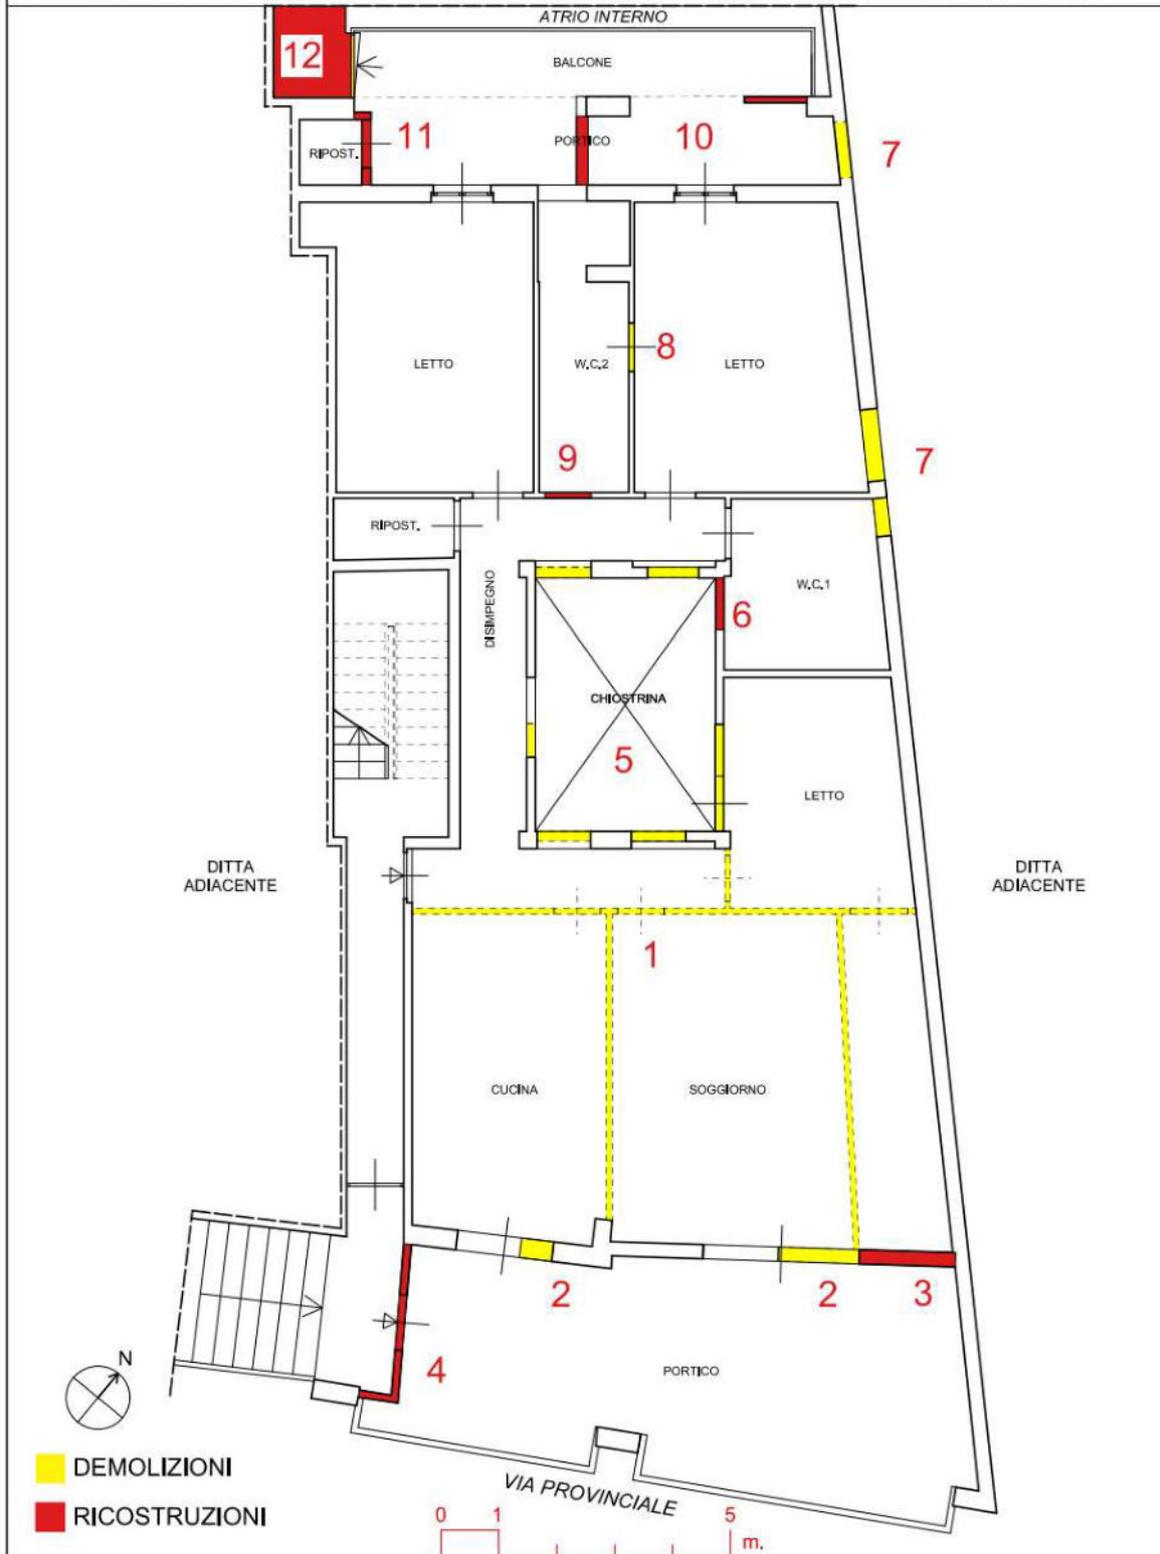
Si rappresenta che alla data del sopralluogo la planimetria dello stato attuale non corrisponde alla planimetria allegata alla Concessione Edilizia in Sanatoria in ordine ai seguenti punti:

1 - demolizione di tramezzi;

2 - modifica dei vani porta/finestra;

3 - chiusura di porzione di prospetto su via Provinciale;

4 - realizzazione muratura con cancelletto d'ingresso sul portico prospiciente la via Provinciale;

5 - apertura vano porta e finestre su chiostrina comune;

6 - chiusura vano finestra W.C. 1;

7 - apertura finestre su muratura perimetrale;

8 - apertura vano porta W.C. 2;

9 - chiusura vano porta W.C. 2;

10 - realizzazione muretti divisorii;

11 - realizzazione ripostiglio;

12 – ampliamento balcone.

Per i lavori riscontrati alla data del sopralluogo, da informazioni assunte presso il Comune di Monreale, non è stata presentata nessuna Comunicazione di Inizio Lavori Asseverata (CILA), l'immobile allo stato attuale non è regolarizzabile, si dovrà quindi provvedere a ripristinare lo stato dei luoghi in conformità alla planimetria allegata alla Concessione Edilizia in Sanatoria.

Planimetria dello stato di fatto con indicazioni delle difformità rispetto la planimetria allegata alla Concessione Edilizia in Sanatoria

I costi presunti per il ripristino dei luoghi, sono stati desunti attraverso la redazione di un computo metrico estimativo sulla base dell'Elenco Prezzi del Prezzario Unico per i Lavori Pubblici nella Regione Siciliana / anno 2022, ed ammontano a € 44.000,00

- i costi presunti per regolarizzare l'immobile mediante il ripristino dello stato dei luoghi in conformità alla planimetria allegata alla Concessione Edilizia in Sanatoria sono stati desunti attraverso la redazione di un computo metrico estimativo sulla base dell'Elenco Prezzi del Prezzario Unico per i Lavori Pubblici nella Regione Siciliana / anno 2022, ed ammontano a € 44.000,00, che verranno detratti dal valore di stima.
