PROCEDURA ESECUZIONE IMMOBILIARE N° 133/2022

RELAZIONE DI CONSULENZA TECNICA D'UFFICIO

L'immobile citato nell'atto di pignoramento consiste in un **Lotto unico: "Appartamento sito al piano quarto, con lastrico solare calpestabile in piazzetta Fontana civ.6, nel Comune di Palermo, iscritto al N.C.E.U. di Palermo Fg. n°120, Part.IIa n°269 Sub. n°8, graffata con P.IIa n°270, Sub. n°10.**

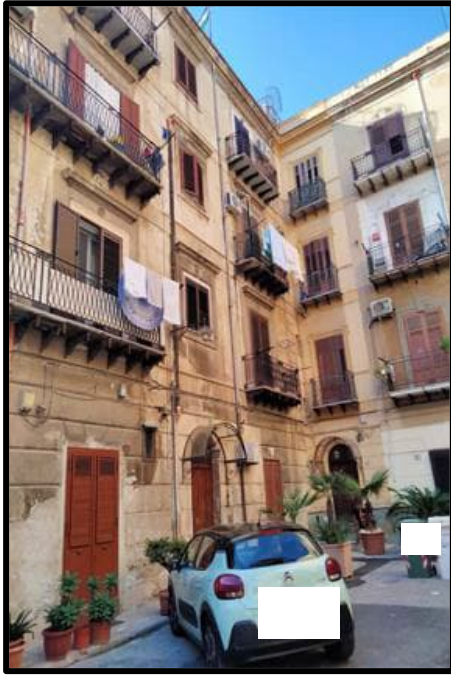
Foto n°2 - Vista del fabbricato.

Il fabbricato è stato realizzato antecedente al 1934, ed è stato realizzato con strutture verticali in muratura portante e solai orizzontali con travi in legno, tavolato e massetto in calcestruzzo.

I balconi a sbalzo, sono stati realizzati con mensole in ferro annegate alla muratura con soprastante la lastra in marmo bianco di carrara, e con parapetto di protezione in metallo.

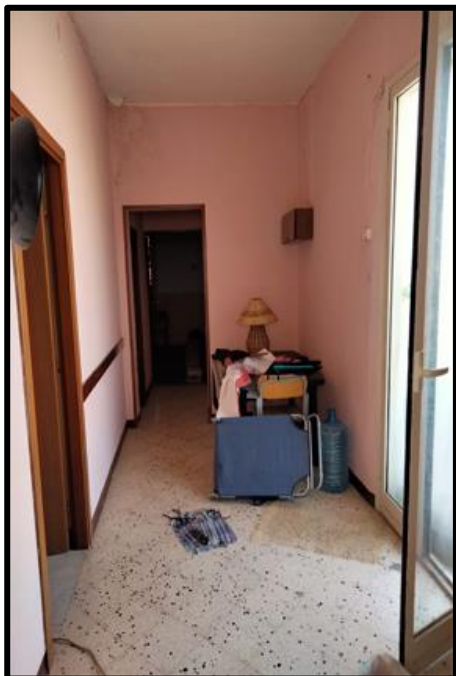
Foto n°6 - Vista dell'ingresso.

Varcando la porta d'ingresso, ci si immette nell'ingresso, dove alla destra si può accedere in un terrazzo con affaccio sulla p.tta Fontana, dove vi è una scala in metallo che consente l'accesso al lastrico solare soprastante l'immobile adibito a terrazzo e posto sopra l'ingresso (Vedi foto n.ri 6 - 7 - 8 e Planimetria dei luoghi "Allegato B" e "Allegato C").

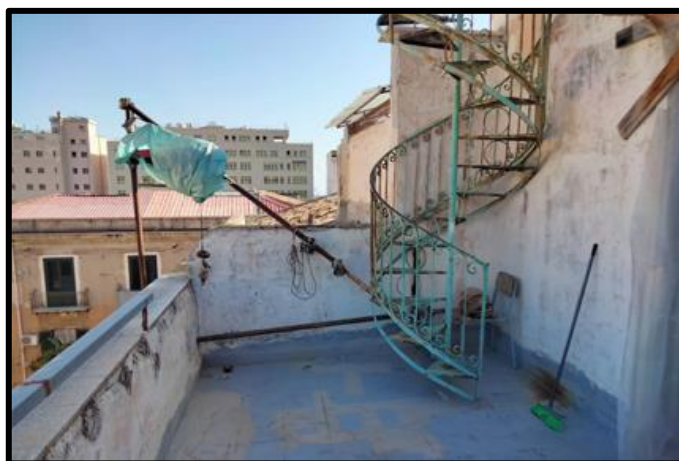
Foto n°7 - Vista del terrazzo al piano IV°.

I terrazzi sono pavimentati con mattoni di cemento e trattati con impermeabilizzante a rullo del tipo Premier, il balcone della cucina risulta con lastra di marmo bianco di carrara (Vedi foto n.ri 6 - 7 - 8 - 9 - 10 - 11 - 12 - 15 - 16 e "Allegato B" - "Allegato C").

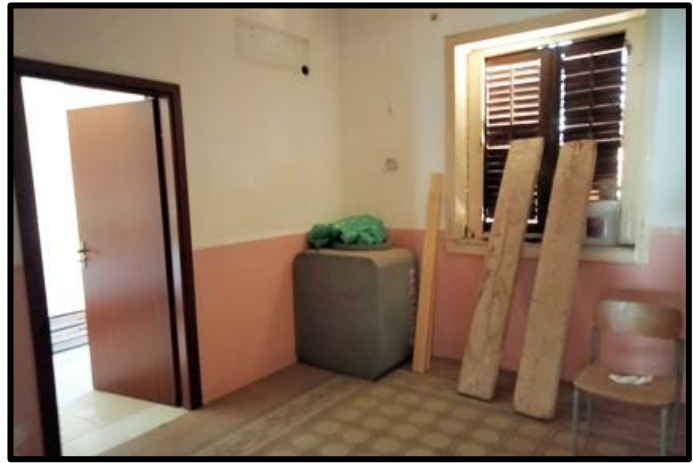
Foto n°10 - Vista interna dell'ingresso e salone.

A seguire si trova il salone, illuminato ed arieggiato da un'ampia finestra con affaccio su un atrio interno, dal salone si accede alla sinistra nella cucina - pranzo, illuminata ed arieggiata da un'ampia apertura, comunicante con un balconcino con affaccio su un atrio interno (Vedi foto n.ri 10 - 11 - 12 e "Allegato B").

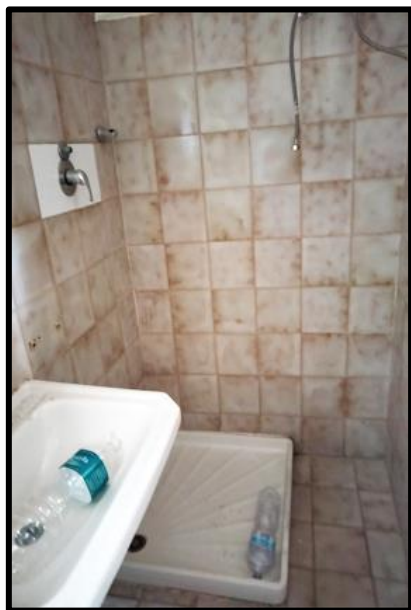
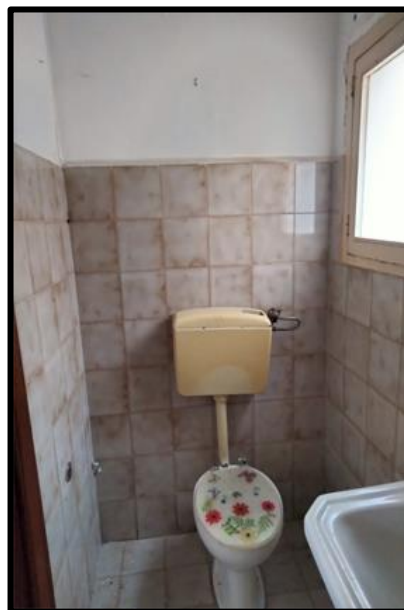
Foto n°13 – Vista del bagno.

Foto n°14 – Vista del bagno.

Il bagno ha le pareti piastrellate fino ad una altezza dal pavimento di metri 1,60, la rimanente parte delle pareti sono rifinite ad intonaco e tinteggiate ad idropittura.

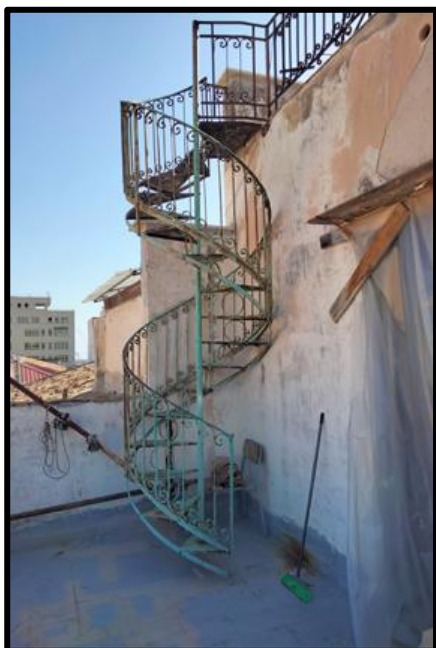
Si accede al lastrico solare a mezzo della scala a chiocciola in metallo, ubicata nel terrazzo con accesso dall’ingresso dell’immobile (Vedi foto n.ri 15 - 16 e “Allegato B” - “Allegato C”).

Foto n°15 – Vista della scala a chiocciola

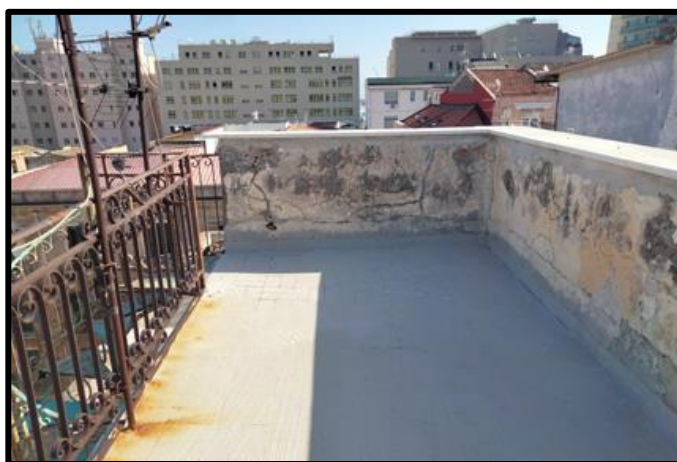
Fa parte dell’immobile il lastrico solare a terrazzo, posto sopra il piano quarto, ed esattamente in corrispondenza del soffitto dell’ingresso.

Foto n°16 – Vista del lastrico solare a terrazzo.

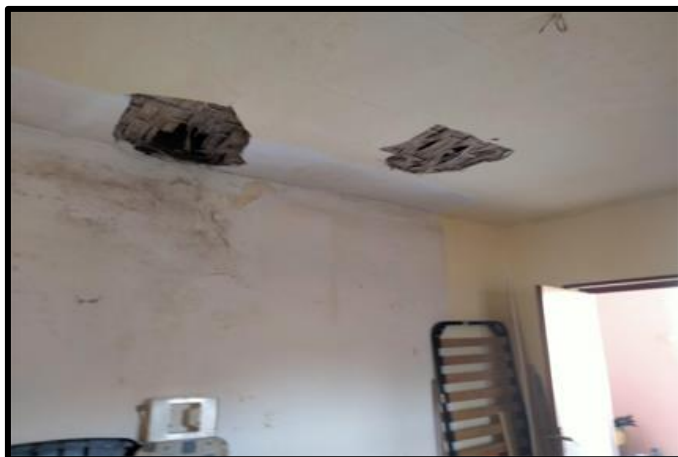
Nella camera da letto, nel ripostiglio e nell'ingresso, il controsoffitto in cannucciato si presenta ammalorato a causa di infiltrazioni di acque piovane provenienti dalle coperture (Vedi foto n.ri 17 - 18 - 19).

Foto n°17 - Vista del controsoffitto della camera da letto.

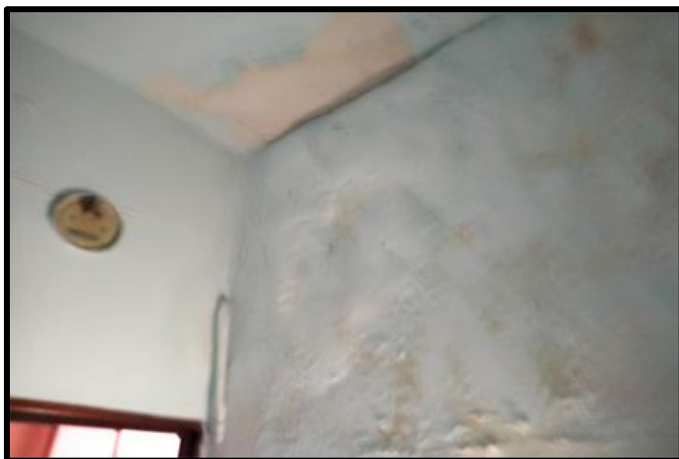
Foto n°18 - Vista del soffitto e parete del ripostiglio.

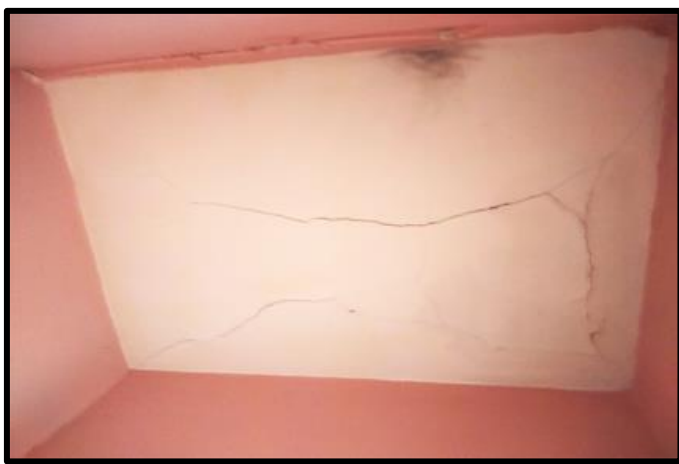
Foto n°19 - Vista del controsoffitto dell'ingresso.
